# 林業及自然保育署宜蘭分署林道巡查檢查表

## 武荖坑林道巡查表

巡查人：技術士栗森林 填表日期：115 年 5 月 25 日

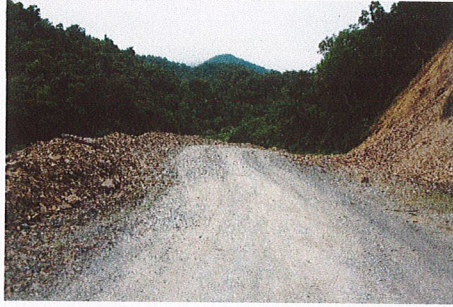
巡查項目	位置(里程)	巡查結果	照片	須處理情況
路面	4.5k	武荖坑林道 4k 500 發生坍方處邊坡目前尚呈穩定。

有零星落石，信大水泥公司以怪手清除落石。
	8K	正常。		無
	10K	正常。		無
	11k	正常。		無
標誌	2.5k

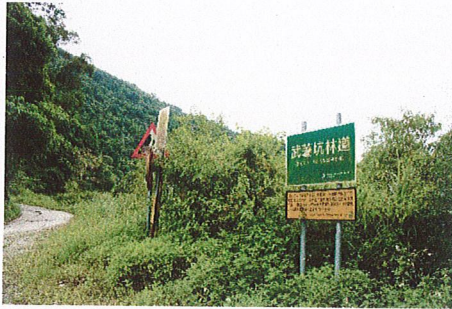
武荖坑林道入口告示牌結構堅實、完整，惟表面貼紙呈現老化、脫膠狀況。
備註
