# 長良林道115年07月份林道巡查報告

巡查人：榮家勇

填表日期：115年08月11日

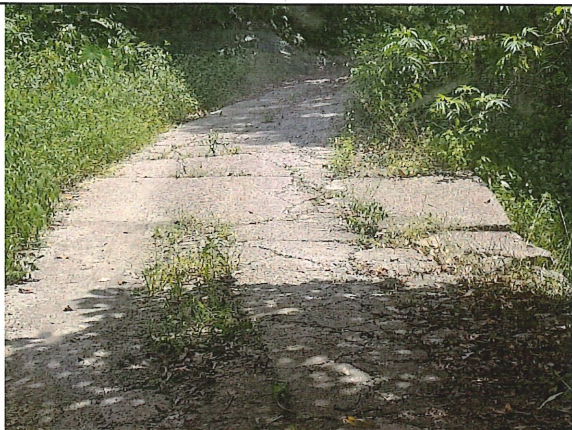
(1)8K+080處 座標X:275173 Y:2573079

| 檢查項目 | 位置(里程) | 巡查結果 | 須處理情況 |
|---|---|---|---|
| 路面 | (1)8K+080處座標<br>X:275173 Y:2573079<br>(2)5K+850處座標<br>X:276785 Y:2573625<br>(3)1K+350處座標<br>X:278710 Y:2575323<br>(4)9K+400處座標<br>X:274523 Y:2572183 | (1)、(2)、(3)林道路面呈現混凝土劣化碎裂／破損，建議進行平整化修補改善。<br>(4)為建議單側路肩增設警示桿，增加山區起霧時用路人行車安全。 | 上半年反應路面事項擬請由開口契約廠商整體評估，納入林道養護工程辦理林道與路面補強修復，降低通行安全潛在影響，巡查員提醒用路人使用車輛務必減速通過並與前車保持安全距離。現場持續密切觀察變化，發現異常情事即時回報工作站續處。 |

林道路面呈現混凝土劣化碎裂／破損，建議進行平整化修補改善。

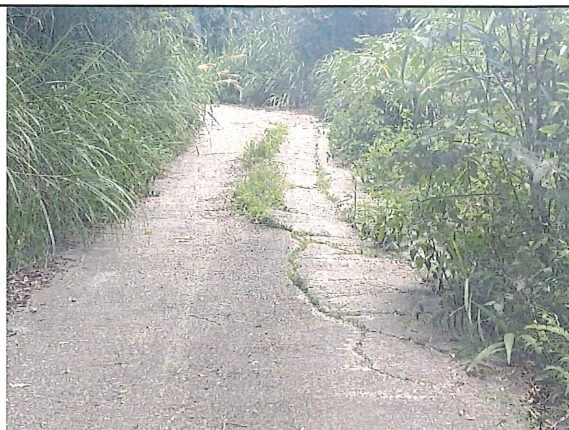
(2)5K+850處 座標X:276785 Y:2573625

林道路面呈現混凝土劣化碎裂／破損，建議進行平整化修補改善。

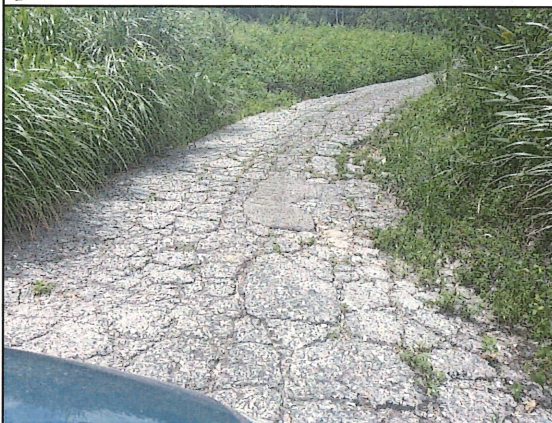
(3)1K+350處 座標X:278710 Y:2575323

林道路面呈現混凝土劣化碎裂／破損，建議進行平整化修補改善。

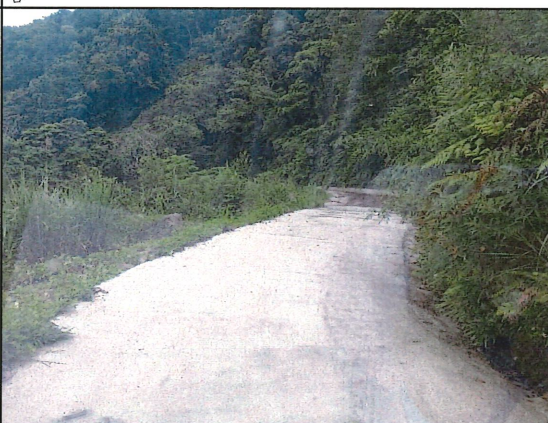
(4)9K+400處 座標X:274523Y:2572183

為建議單側路肩增設警示桿，增加山區起霧時用路人行車安全。

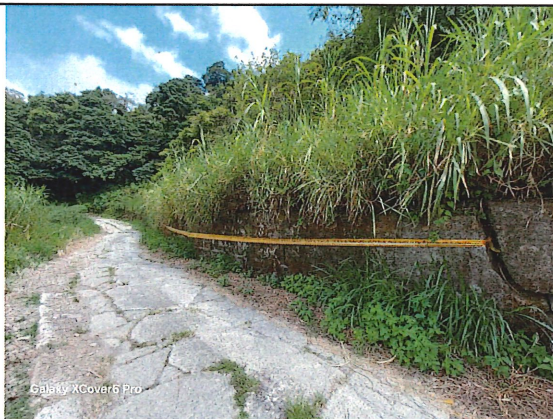
(5)6K+900處 座標X:275918 Y:2573456

| 檢查項目 | 位置(里程) | 巡查結果 | 須處理情況 |
|---|---|---|---|
| 擋土牆 | (5)6K+900處座標<br>X:275918 Y:2573456 | (5)擋土牆上方受土石壓力擠壓，結構體已呈現傾斜且牆體受損裂縫龜裂，若不幸倒塌將形成大量土石順勢崩塌，進而阻斷林道交通擊影響用路人之虞。(巡查員已設警示帶預警) | 巡查員已持續長期記錄事項，現場持續密切監測，若結構異常加劇或遇突發災情時，立即通報工作站、委請開口契約廠商增設防護逕行障礙排除。 |

擋土牆上方受土石壓力擠壓，結構體已呈現傾斜且牆體受損裂縫龜裂，若不幸倒塌將形成大量土石順勢崩塌，進而阻斷林道交通衝擊影響用路人之虞。(巡查員已設警示帶預警)

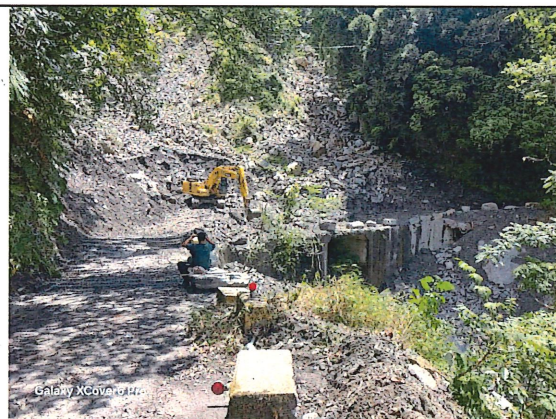
(7)10K+200處 座標X:273862Y:2572077

| 檢查項目 | 位置(里程) | 巡查結果 | 須處理情況 |
|---|---|---|---|
| 坡面 | (6)10K+200處座標<br>X:273862 Y:2572077<br>(7)3K+400處座標<br>X:278053 Y:2574442 | (6)本月開口契約承攬廠商已進行林道改善工程，該地段溪溝崩塌，坡面破碎溪水冲刷不穩定，大量土沙掩埋林道基礎。本月改善工程持續進行中，唯人員能步行橫越，已設立告示牌誌車輛暫時無法通行。<br>(7)小部份土表裸露。 | (6)本案工程預計持續治12月前完工，巡查員持續密切監測工程中坡面變化及狀況。<br>(7)坡面若遭遇強颱或強降雨後進行特別巡查有異常即通報工作站續處。 |

本月開口契約承攬廠商已進行林道改善工程，該地段溪溝崩塌，坡面破碎溪水冲刷不穩定，大量土石掩埋林道基礎。本月改善工程持續進行中，唯人員能步行橫越，已設立告示牌誌車輛暫時無法通行。

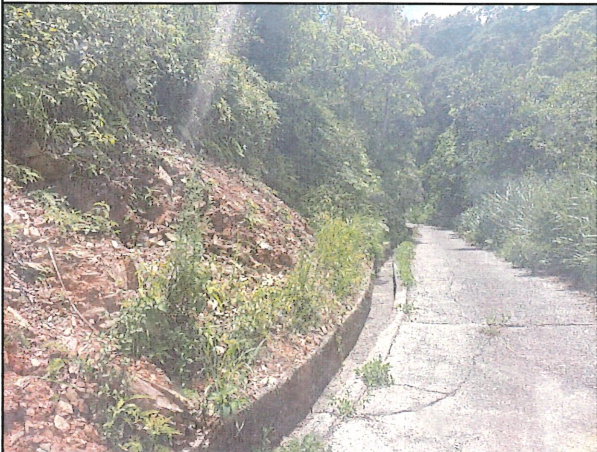
(7)4k+900處 座標X:274421 Y:2573971  
小部份土表裸露。

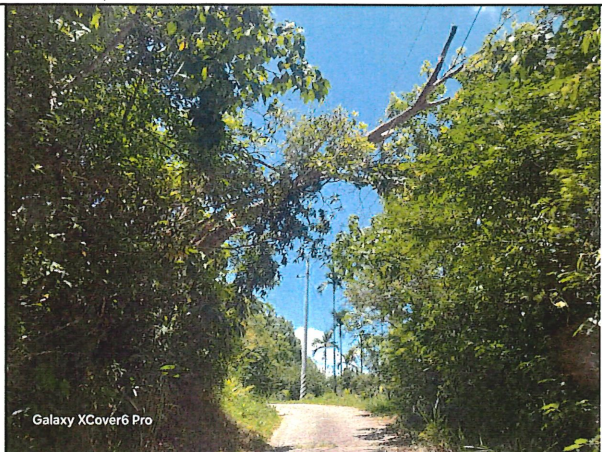
| 檢查項目 | 位置(里程) | 巡查結果 | 須處理情況 |
|---|---|---|---|
| 枯木及危木 | (8)4K+150處座標<br>X:277803 Y:2574308 | (8)發現枯倒木壓迫電線情事，巡查員向台灣電力公司玉里服務處反應後已派員辦理移除無礙，其餘巡查期間暫無發現具立即危險之傾倒危木，持續密切巡查沿線林木生長情形及狀況。 | 若巡查發現特危木有影響通行或壓毀設施之虞，巡查員可現場進行處理，若情節重大需技術排除通報工作站委請開口契約廠商進場協助處理。 |

(8)4K+150處 座標X:277803 Y:2574308  
發現枯倒木壓迫電線情事，巡查員向台灣電力公司玉里服務所電話  
聯繫反應後已派員辦理移除無礙，其餘巡查期間暫  
無發現具立即危險之傾倒危木。
