## 8 月份八仙山林道巡查表

巡查人：余正賢

填表日期：115 年 8 月 28 日

## 八仙山林道巡查照片

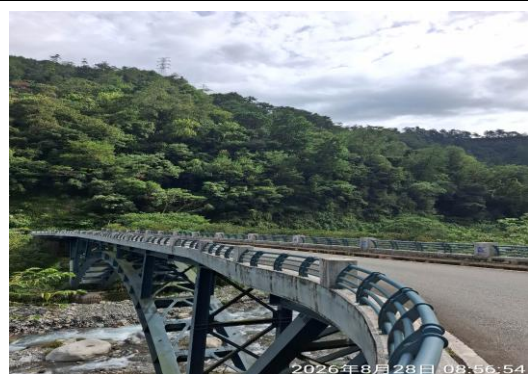
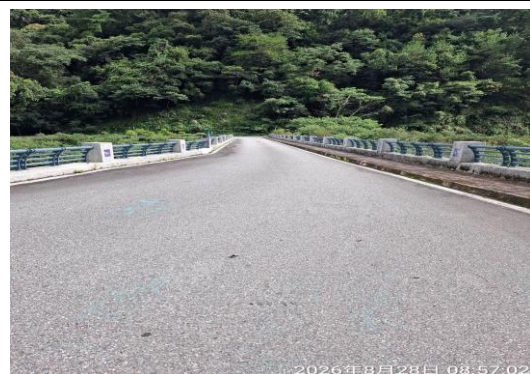
| 巡查項目 | 位置(里程) | 巡查結果 | 須處理情況 |
|---|---|---|---|
| 橋樑與路面 | 約 1k+500 | 良好 | |
| 橋身破損 | 約 1k+500 | 良好 | |

1k+500 仙文橋

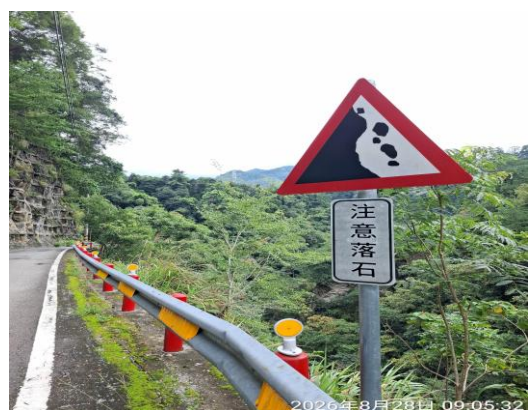
| 巡查項目 | 位置(里程) | 巡查結果 | 須處理情況 |
|---|---|---|---|
| | 約 4k | 注意落石告示牌<br>良好 | |

4k 注意落石告示牌良好

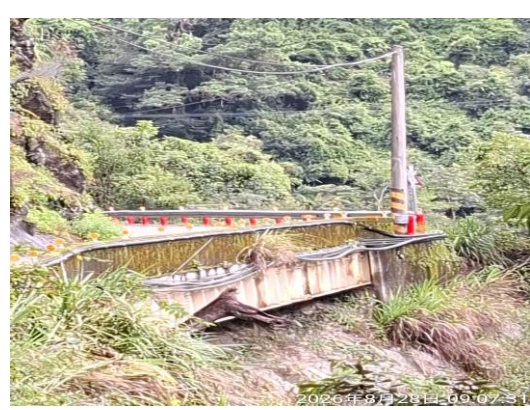
| 巡查項目 | 位置(里程) | 巡查結果 | 須處理情況 |
|---|---|---|---|
| 小鋼橋 | 約 4k+100 | 良好 | |

4k+100 小鋼橋良好

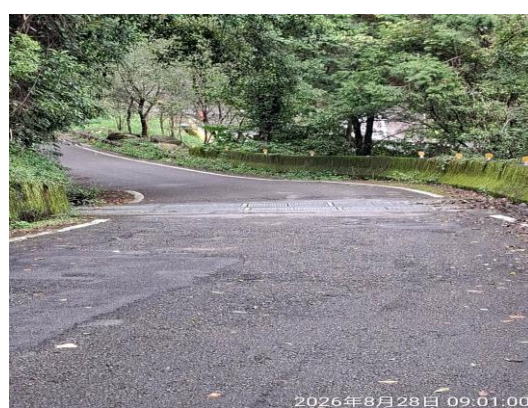
| 巡查項目 | 位置(里程) | 巡查結果 | 須處理情況 |
|---|---|---|---|
| 橫向排水溝 | 約 2.5k | 良好 | |

2.5k 橫向排水溝良好

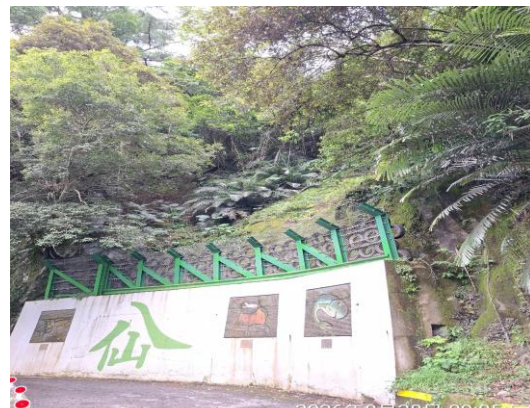
4k+200 防落石柵

| 巡查項目 | 位置(里程) | 巡查結果 | 須處理情況 |
|---|---|---|---|
| 防落石柵 | 約 4k+200 | 防落石柵良好 | |

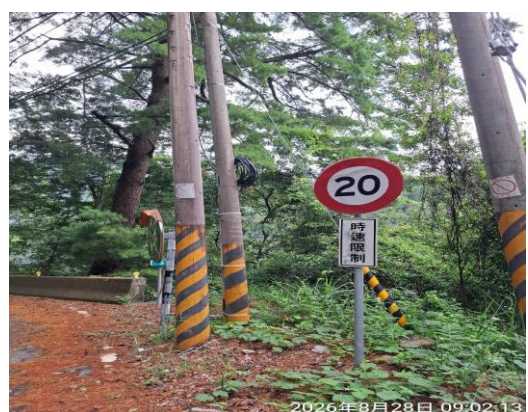
| 巡查項目 | 位置(里程) | 巡查結果 | 須處理情況 |
|---|---|---|---|
| 警(告)示牌 | 約 3k | 時速限制告示牌 | |

3k 時速限制告示牌良好

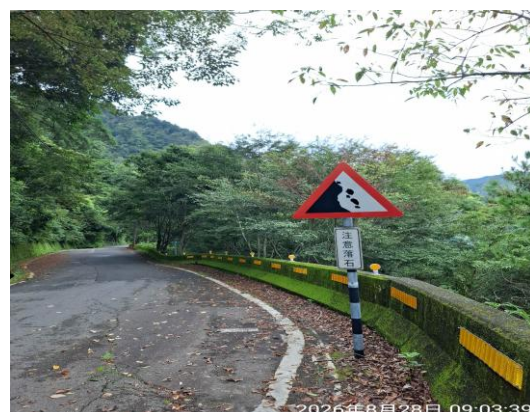
| 巡查項目 | 位置(里程) | 巡查結果 | 須處理情況 |
|---|---|---|---|
| | 約 3.5k | 注意落石告示牌<br>良好 | |

3.5k 注意落石告示牌良好
