# 八仙山苗圃林道巡查表

填表日期：115年05月25日

八仙山苗圃林道巡查照片

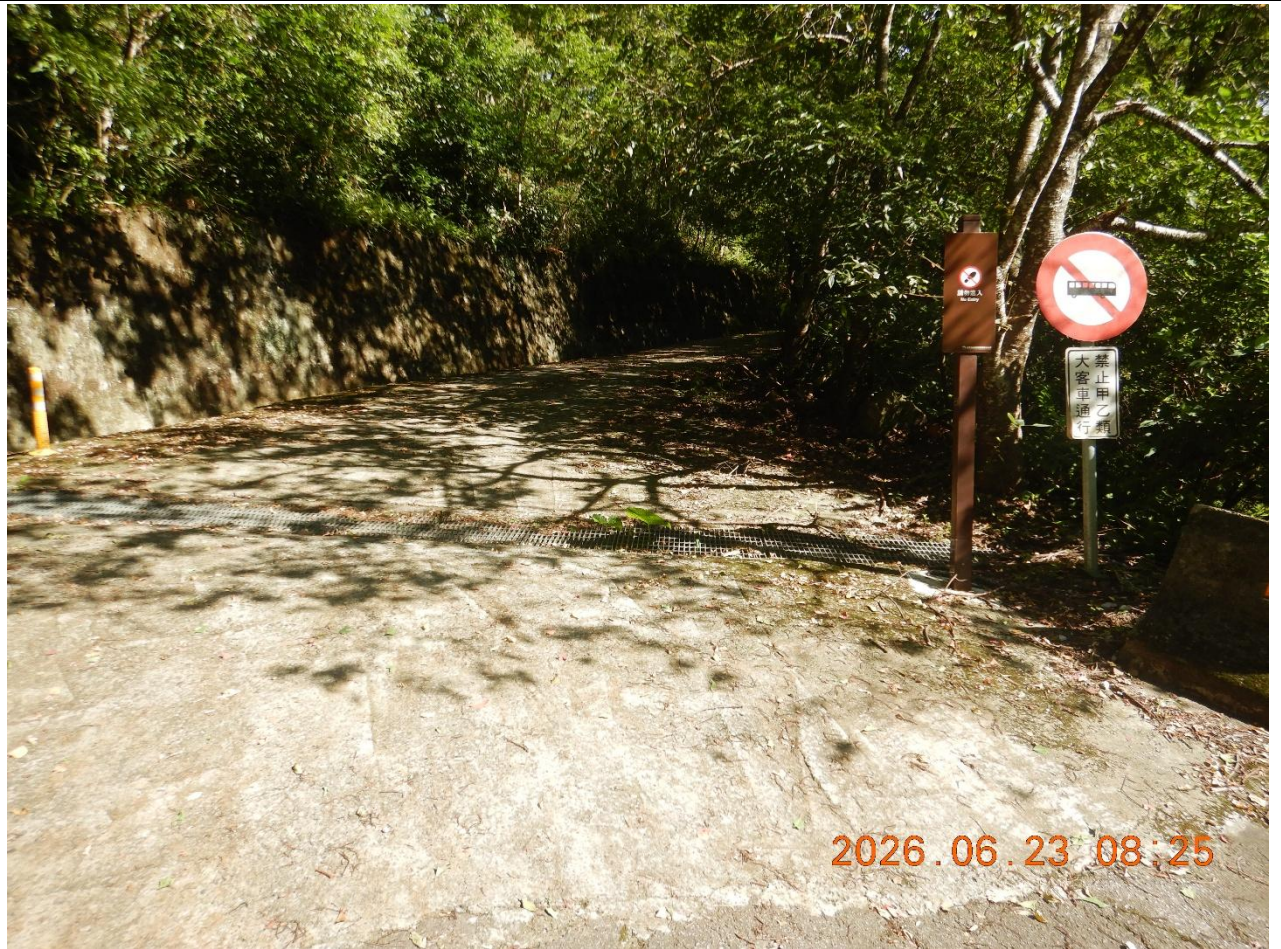
| 巡查項目 | 位置(里程) | 巡查結果 | 須處理情況 |
|---|---|---|---|
| 牌誌(損壞、歪斜或髒汙) | | 無異狀(圖片1) | |

圖片1：0K，牌誌及截水溝，無異狀。

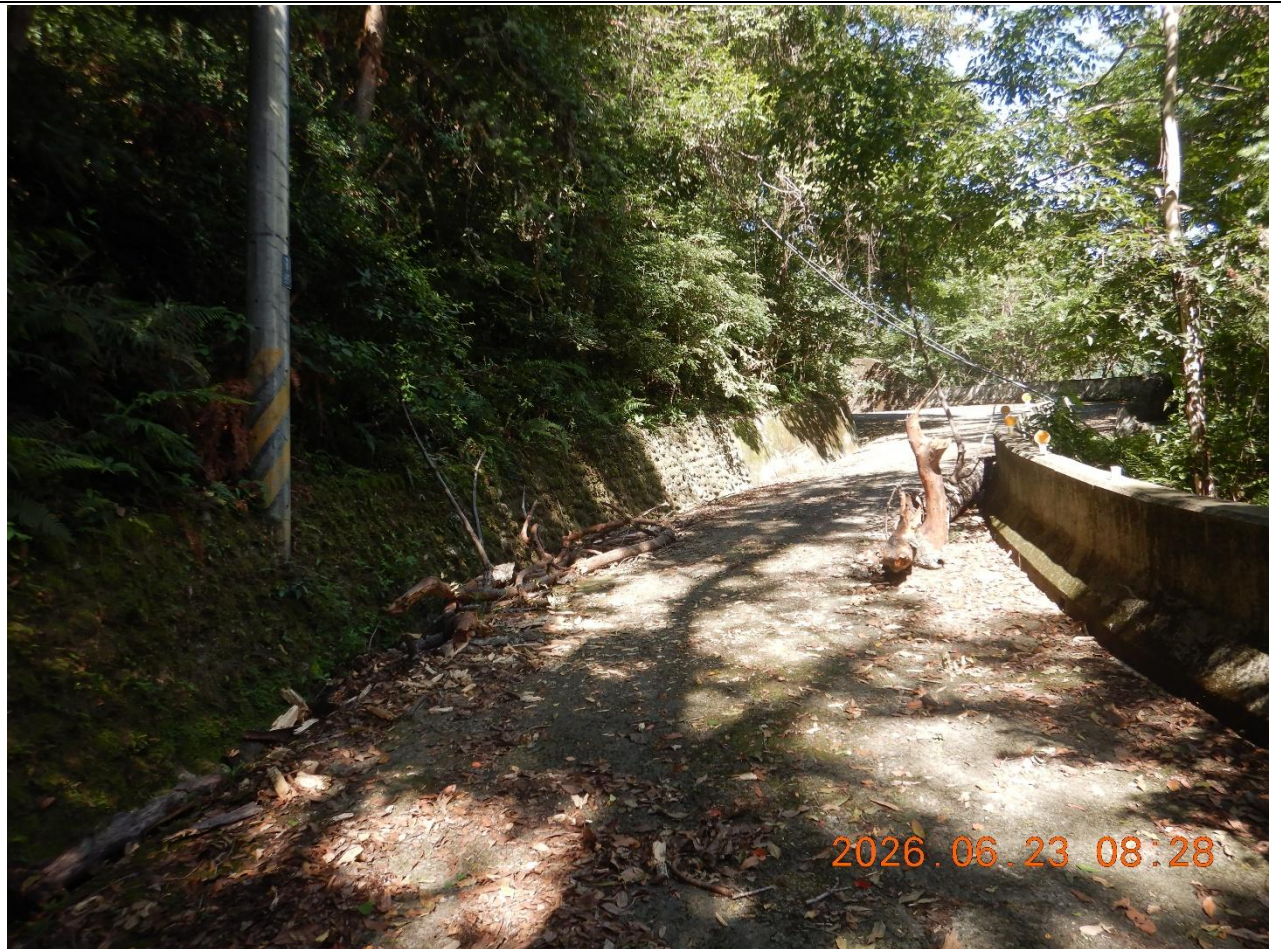
| 巡查項目 | 位置(里程) | 巡查結果 | 須處理情況 |
|---|---|---|---|
| 路面(坑洞或下陷) | 0K+530<br>0K+270 | 無異狀(圖片2、5、6) | 有落石、部分路段有倒木及落葉堆積。 |
| 邊溝(損壞或淤積) | | 無異狀(圖片2、5、6) | 枯枝落葉堆積。 |

圖片2：0K+270，路面有倒木，邊溝堆積，護欄，無異狀。

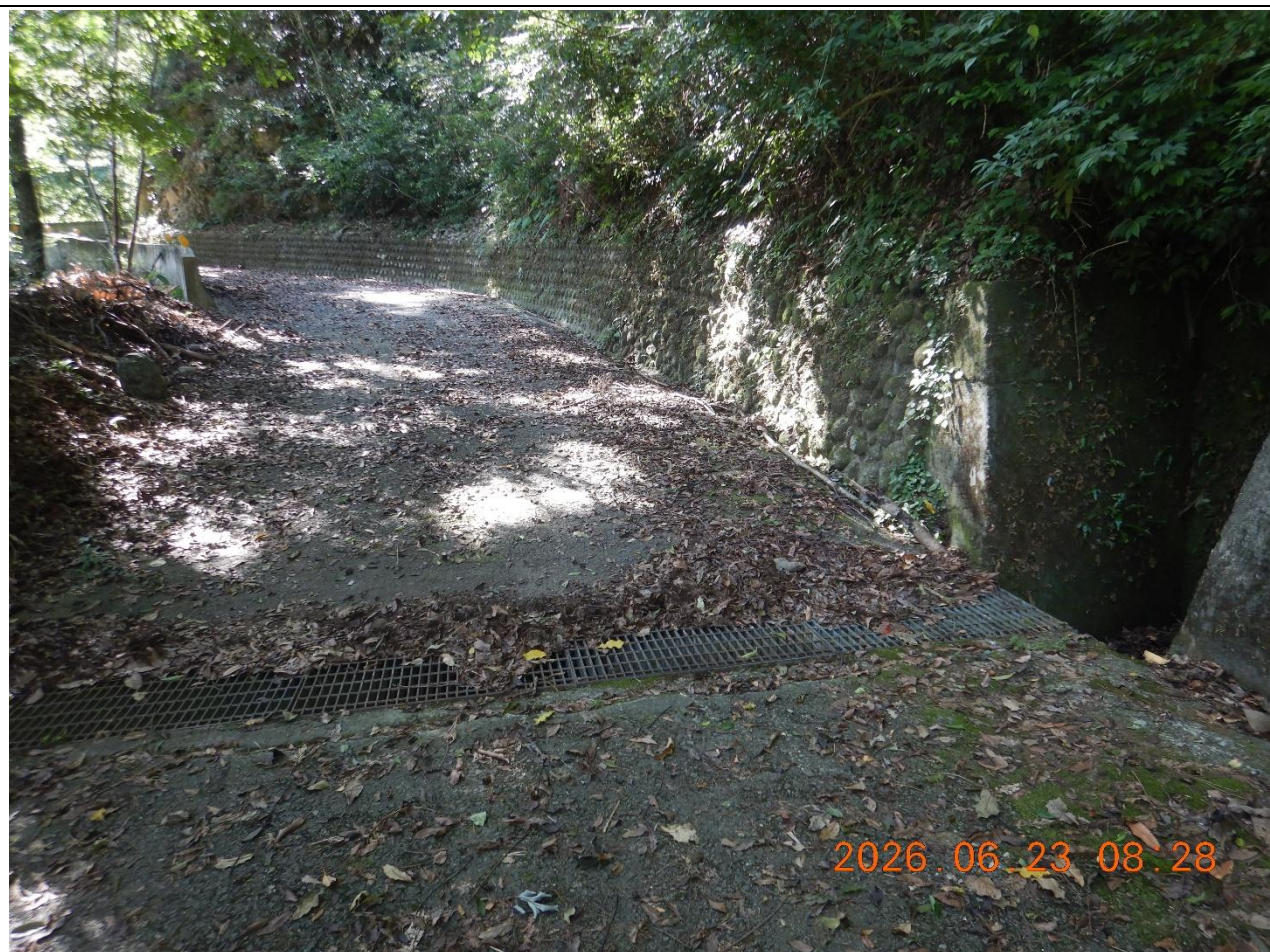
| 巡查項目 | 位置(里程) | 巡查結果 | 須處理情況 |
|---|---|---|---|
| 橫向排水溝(損壞或淤積) | 0K<br>0K+200<br>0K+300<br>0K+400<br>0K+500<br>0K+630 | 無異狀(圖片1)<br>無異狀<br>無異狀(圖片3)<br>無異狀<br>無異狀<br>無異狀 | |

圖片3：0K+300，截水溝，落葉堆積。

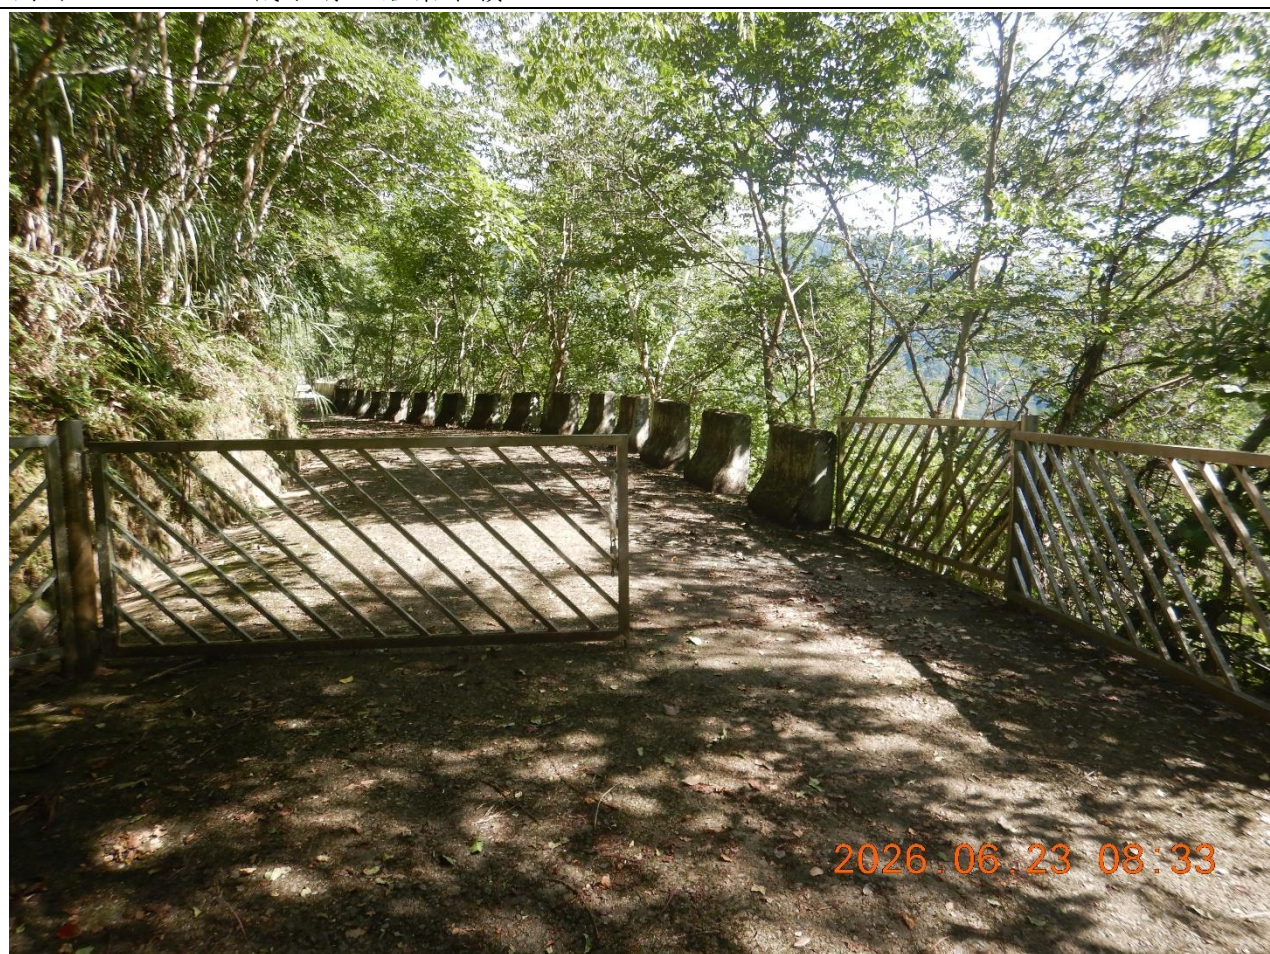
| 巡查項目 | 位置(里程) | 巡查結果 | 須處理情況 |
|---|---|---|---|
| 其他(標線、防撞桿) | 0K+500 | 柵門無異狀(圖片4) | |

圖片4：0K+500，柵門，無異狀。

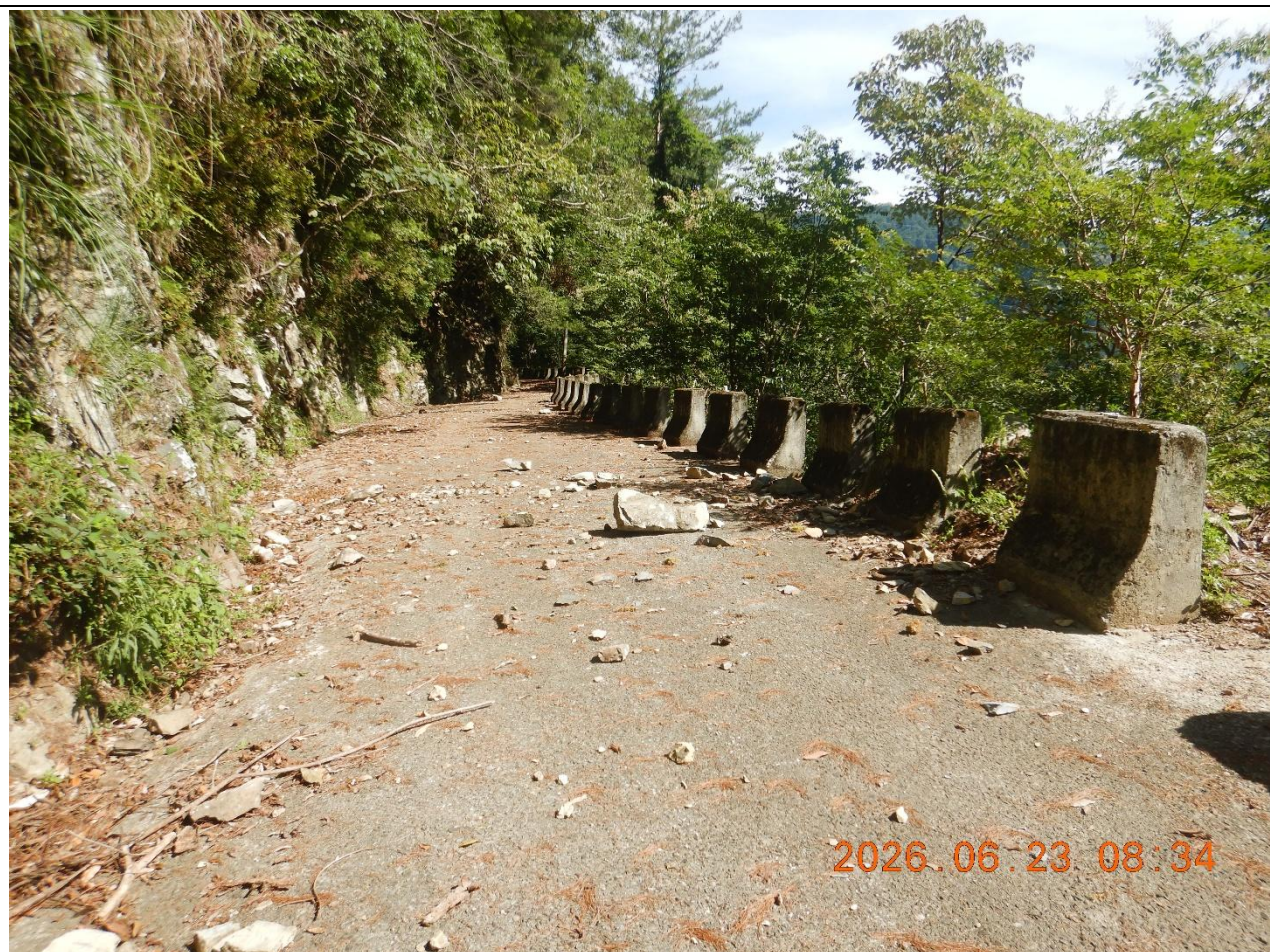
圖片5：0K+530，路面落石，護欄無異狀。

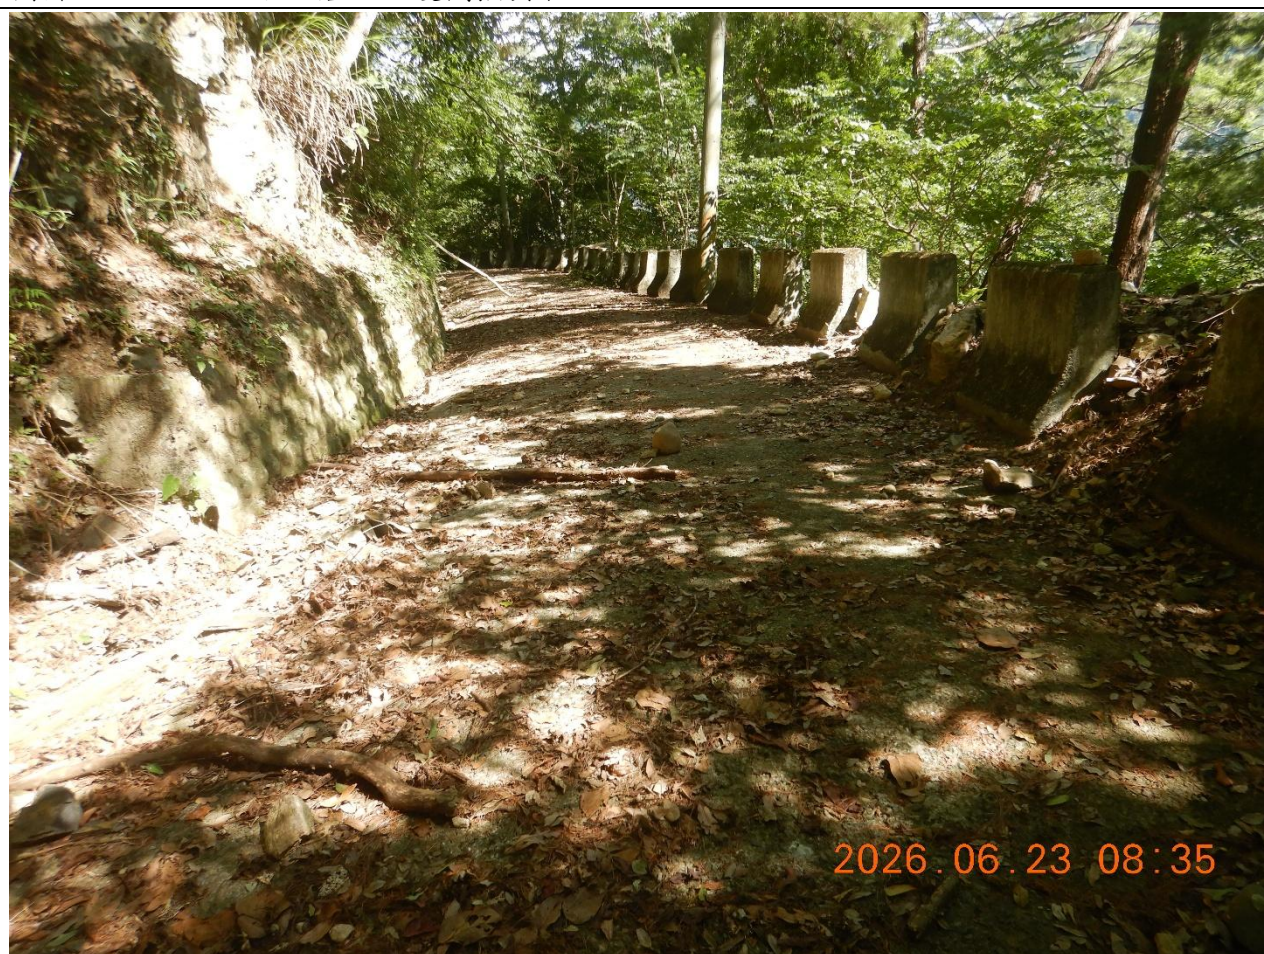
圖片6：0K+600，路面及邊溝枯枝落葉堆積，護欄無異狀。
