林業及自然保育署 宜蘭分署 林道巡查檢查表

安平坑林道巡查表

填表日期：115 年 4 月 1 日

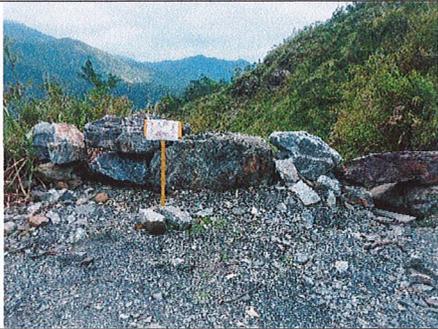
巡查項目	位置 (里程)	巡查結果	照片	須處理情況
路面	全線	7K-9K 沿線路面有多處呈現輕度裂隙狀況;10K 路面裂隙及邊坡土石滑落，有進行簡易修復，目前人車尚可通行(管制中)。

持續加強監控中，並協請礦場人員應依租約規定進行林道簡易維護之責。
擋土牆		無此設施		
橋樑		無此設施		
箱涵		無此設施		
地錨		無此設施		
坡面	全線	位於 1.6K 處邊坡不定時仍有較大石塊滑落至路面，雖然目前人車可通行，經目測邊坡上還有大型石塊裸露。

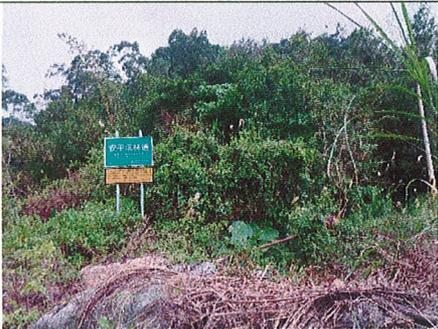
同上，另報站悉知。協助報請分署評估是否進行排除或修復。
路殺		無		
標誌	林道告示牌	良好
