裡冷林道8月份  
巡查表

巡查人：賴思齊

填表日期：115年9月1日

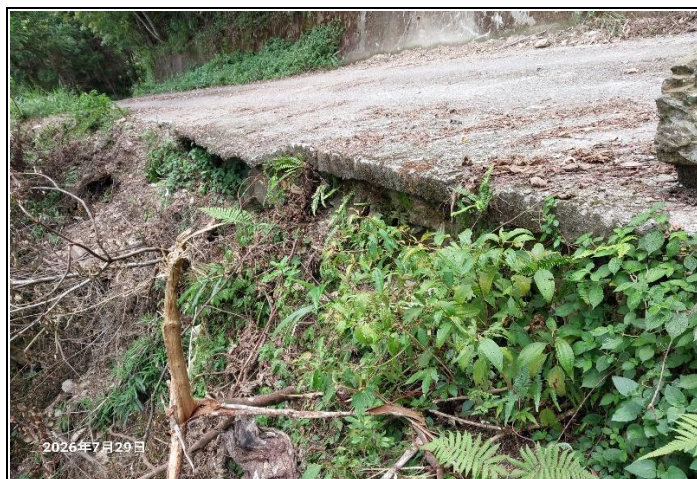
裡冷林道6K+300處，林道路面下方有掏空的情形，目前沒有太大的變動，持續觀察中。

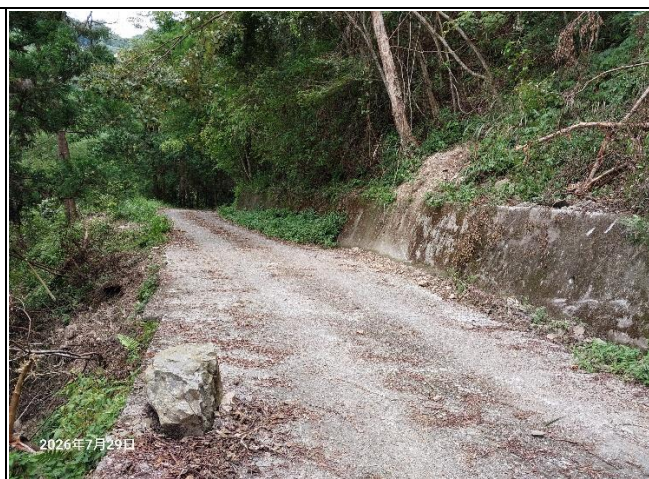
裡冷林道6K+300處，林道路面下方有掏空的情形，目前沒有太大的變動，持續觀察中。

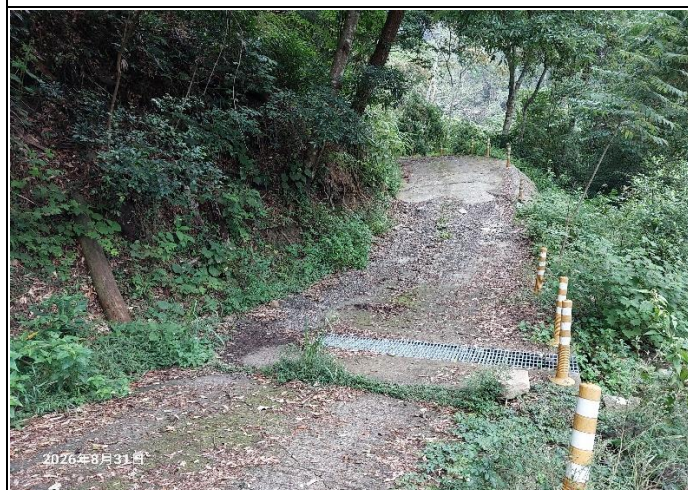
裡冷林道11K+400處，水泥路面有裂開下陷，傾斜度有緩慢增加，持續觀察中。

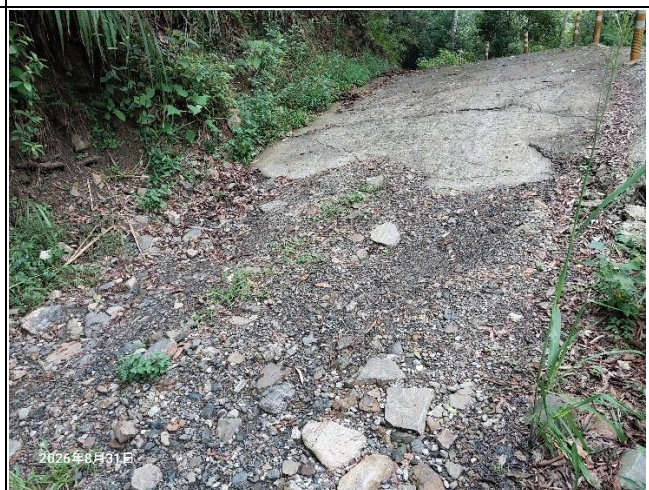
裡冷林道11K+400處，水泥路面有裂開下陷，傾斜度有緩慢增加，持續觀察中。

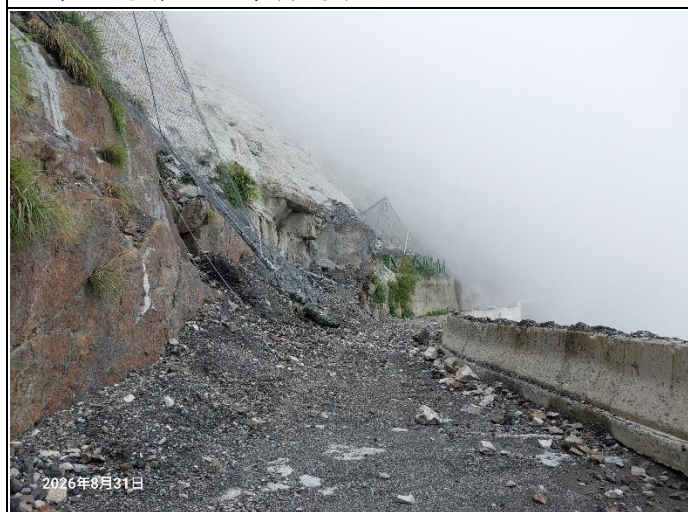
裡冷林道18.4K處，有下雨就還是會持續掉落土石，目前可通行。

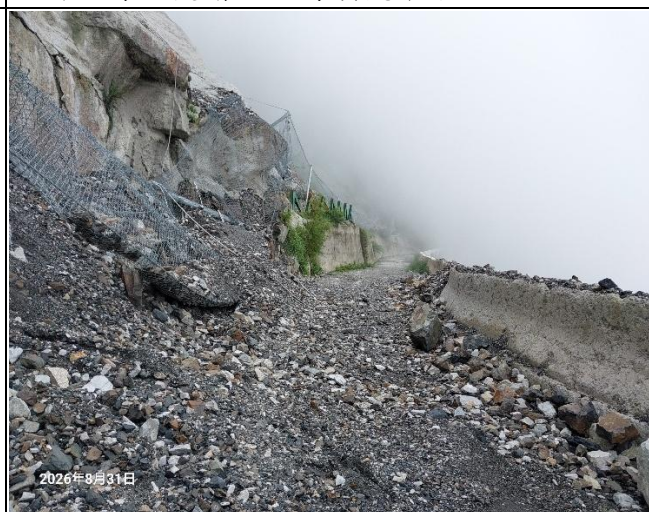
裡冷林道18.4K處，有下雨就還是會持續掉落土石，目前可通行。

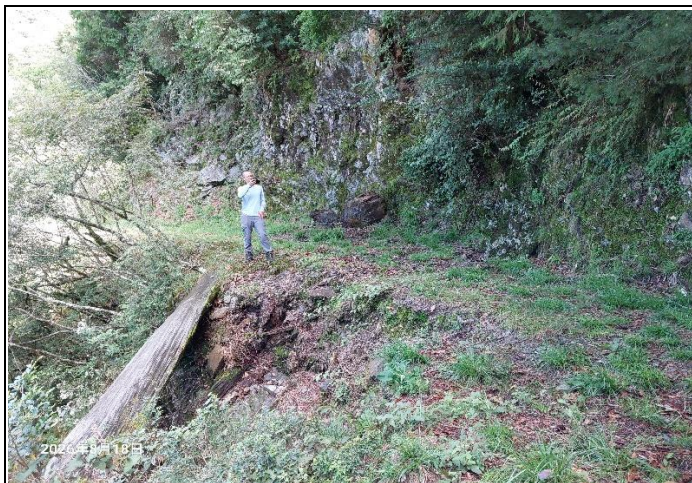
裡冷林道37.8K處，林道靠邊坡的部分有下滑，可行走路面逐漸縮減中，行經該路段要盡量靠內側，車輛行駛較為危險。

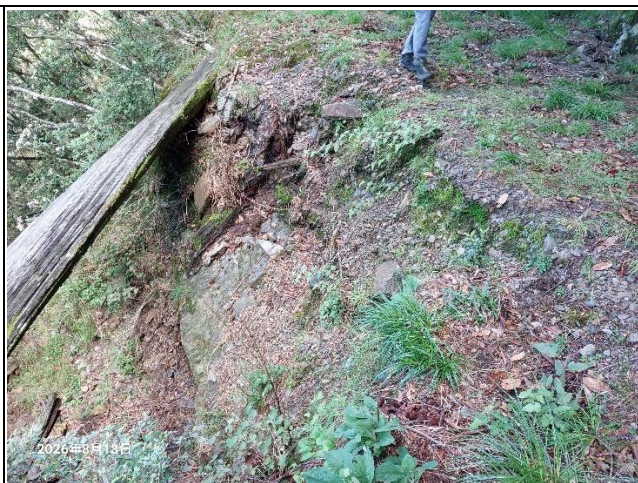
裡冷林道37.8K處，林道靠邊坡的部分有下滑，可行走路面逐漸縮減中，行經該路段要盡量靠內側，車輛行駛較為危險。
