# 麻必浩 580 林道 115 年 08 月巡查表

巡查人：陳冠仲、廖邦志

填表日期 09 月 01 日

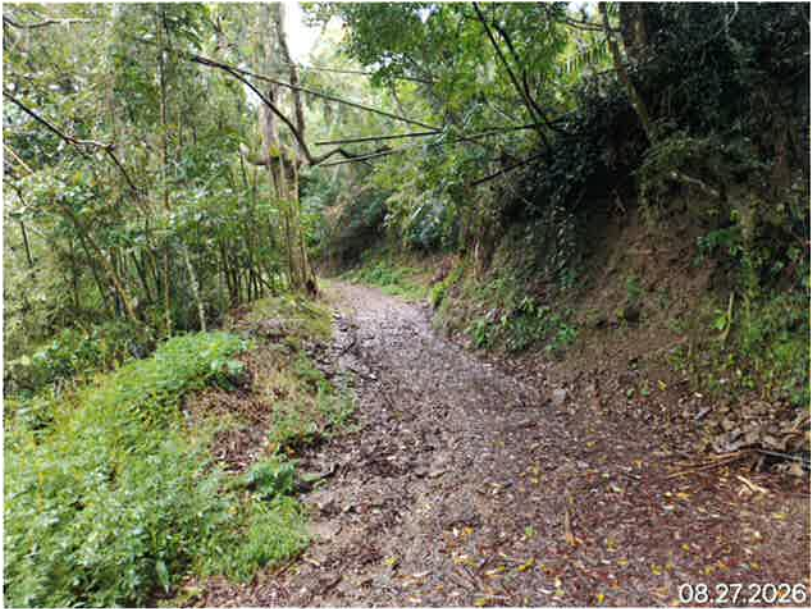
| 位置 | 照片 |
|---|---|
| <p>麻必浩林道 5.1K</p> <p>現況良好</p> | <p>08.27.2026</p> |

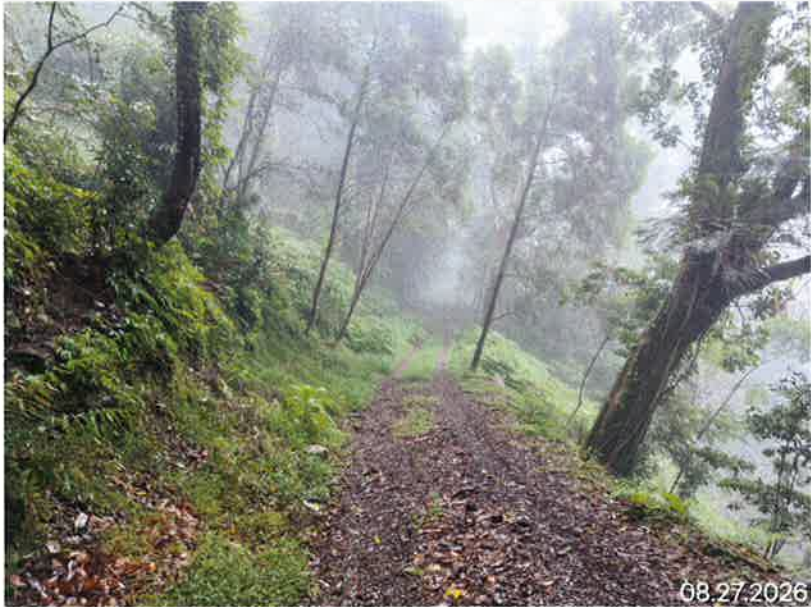
| 位置 | 照片 |
|---|---|
| <p>麻必浩林道 4.6K</p> <p>現況良好</p> | <p>08.27.2026</p> |

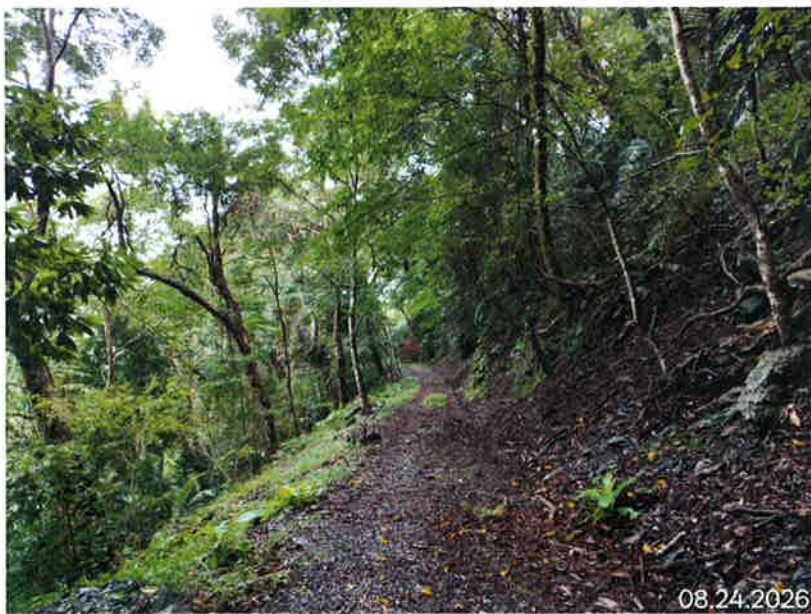
| 位置 | 照片 |
|---|---|
| <p>麻必浩林道 4.1K</p> <p>災後已清理完成</p> | <p>08.24.2026</p> |
