# 雙崎站觀音山林道 115 年 08 月份巡查表

巡查人：林祐辰、王旻怡

填表日期 08 月 25 日

# 觀音山林道巡查照片

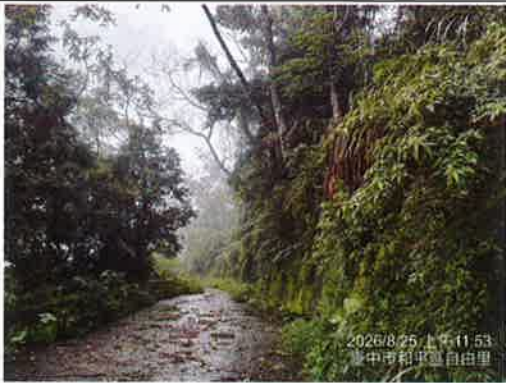
| <p>說明:水泥路面、擋土牆及上坡面(蛇籠)<br/>TWD97 座標<br/>X 軸:241470 Y 軸:2685470</p> | <p>說明:鐵門及告示牌<br/>TWD97 座標<br/>X 軸:241482 Y 軸:2685448</p> |

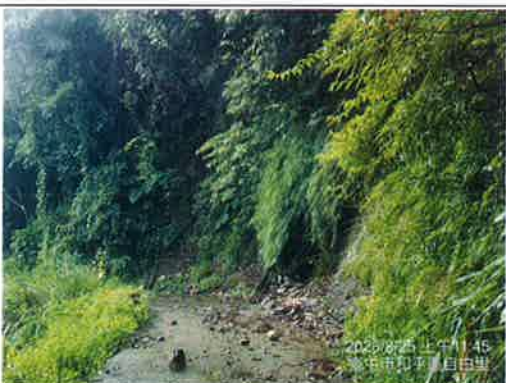
| <p>說明:邊坡崩塌落石情形<br/>TWD97 座標<br/>X 軸:242109 Y 軸:2685153</p> | <p>說明:水泥路面及圓形箱涵<br/>TWD97 座標<br/>X 軸:242062 Y 軸:2685366</p> |

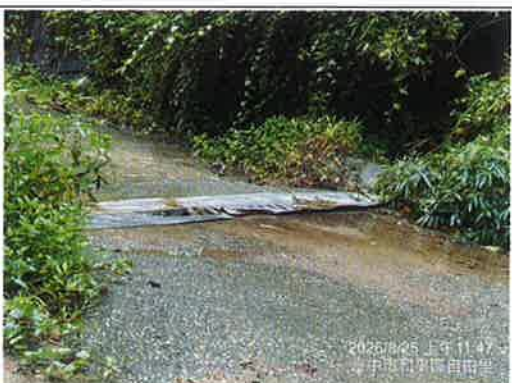
| 巡查項目 | 位置(里程) | 巡查結果 | 須處理情況 |
|---|---|---|---|
| 箱涵 | 3k+100<br>2k+850 | 2k+800(241816, 2685274)<br>狀況良好<br>3k+100(242062, 2685366)<br>鐵蓋翹起 | 尚未影響通行，但<br>需處理，以免後續<br>影響行車安全<br>→ 加強穩固 王旻怡 |

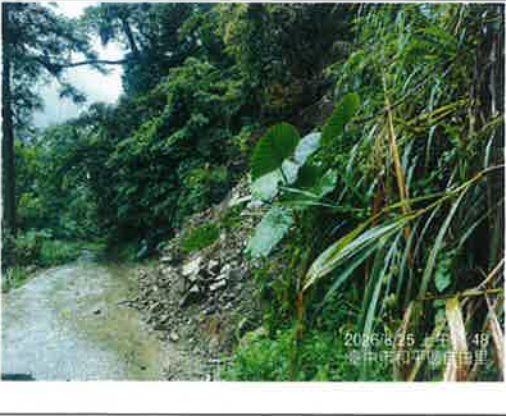
| <p>說明: 邊坡崩塌落石情形<br/>TWD97 座標<br/>X 軸:242015 Y 軸:2685366</p> | <p>說明:pc 路面<br/>TWD97 座標<br/>X 軸:243229 Y 軸:2684456</p> |
