# 115年度8月份中平林道巡查表

巡查人： 祁克勤

填表日期：115年09月02日

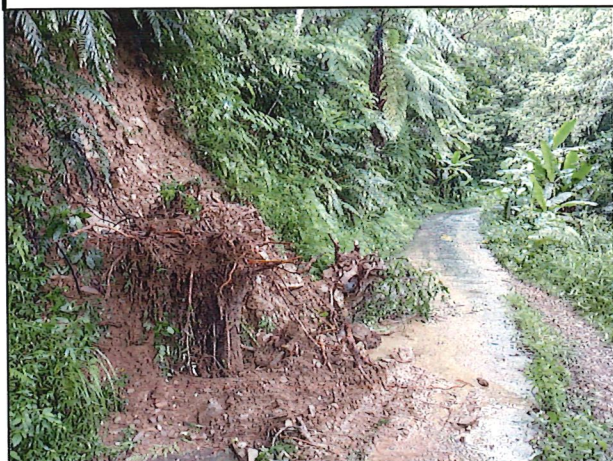
| 巡查項目 | 位置(里程) | 巡查結果 | 須處理情況 |
|---|---|---|---|
| 坡面 | 林道5K+500處<br>座標：X:280520；Y:2589899。 | 邊坡崩塌3*2米。 | 9/2巡查廠商處理完畢 |

(1)林道5K+500處；座標：X:280520；Y:2589899。邊坡崩塌3\*2米。

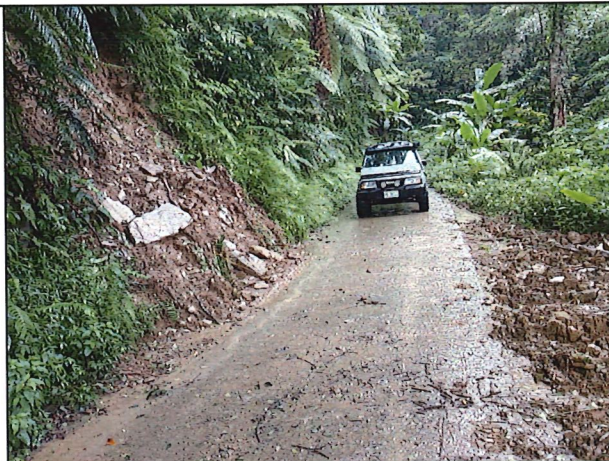
(1)林道5K+500處；座標：X:280520；Y:2589899。邊坡崩塌處開口廠商已處理

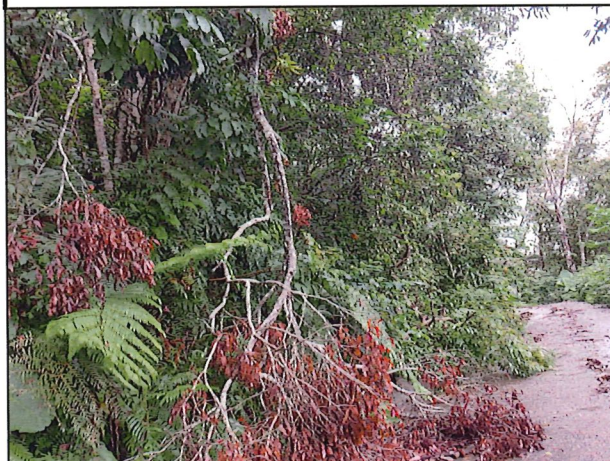
| 巡查項目 | 位置(里程) | 巡查結果 | 須處理情況 |
|---|---|---|---|
| 枯木<br>及危木 | 林道7K+650處<br>座標：X:279600；Y:2590423。 | 報請開口廠商處理 | 9/2巡查廠商處理完畢 |

(2)林道7K+650處；座標：X:279600；Y:2590423。風吹斷木懸掛於斷木上。開口廠商已移除

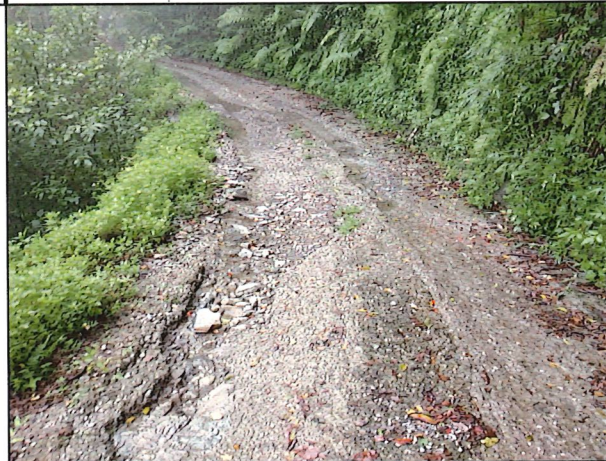
| 巡查項目 | 位置(里程) | 巡查結果 | 須處理情況 |
|---|---|---|---|
| 路面 | 林道8K+600處<br>座標：X:279188；Y:2590973。 | 路面沖刷凹陷。 | 建請整理重新鋪設 |

(3)林道8K+600處；座標：X:279188；Y:2590973。路面沖刷凹陷。
