## 115年8月份瑞穗林道巡查表

填表日期：115年8月12日

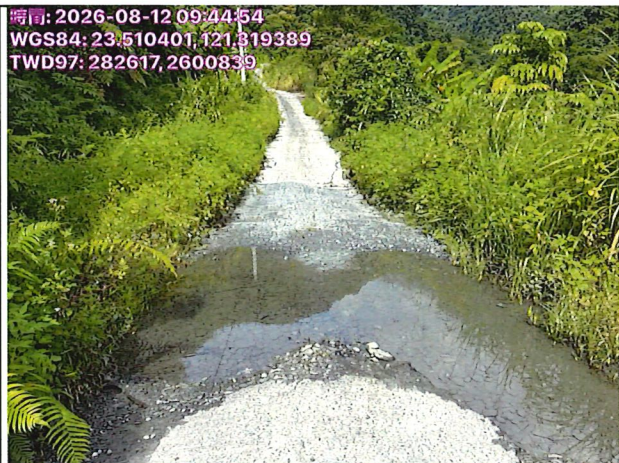
時間: 2026-08-12 09:44:54  
WGS84: 23.510401, 121.319389  
TWD97: 282617, 2600839

(1)林道0k+800處 路面積水 排水不良  
座標: X:282617; Y:2600839。

| 巡查項目 | 位置(里程) | 巡查結果 | 須處理情況 |
|---|---|---|---|
| 路面 | (1)林道0k+800處 座標：X:282617；Y:2600839。<br>(2)林道1k+200處 座標：X:282664；Y:2600667。<br>(3)林道1k+800處 座標：X:282354；Y:2600748。<br>(4)林道4k+200處 座標：X:281411；Y:2600245。<br>(5)林道4k+500處 座標：X:281541；Y:2600132。<br>(6)林道5k+000處 座標：X:281336；Y:2599933。<br>(7)林道6k+200處 座標：X:281240；Y:2599643。<br>(8)林道9k+600處 座標：X:279816；Y:2599092。<br>(9)林道11k+200處 座標：X:278816；Y:2599166。 | (1)路面積水 排水不良<br>(2)路面破碎<br>(3)路面碎石破碎<br>(4)路面碎石<br>(5)路面破碎<br>(6)水泥路面破碎隆起<br>(7)路面碎石破碎<br>(8)水泥路面破碎 右側有雨水沖刷跡象<br>(9)路邊危木 | 報站請開口契約廠商於林道養護時清理維護，持續密切觀察，另如發毀損情事即時報站處理。 |

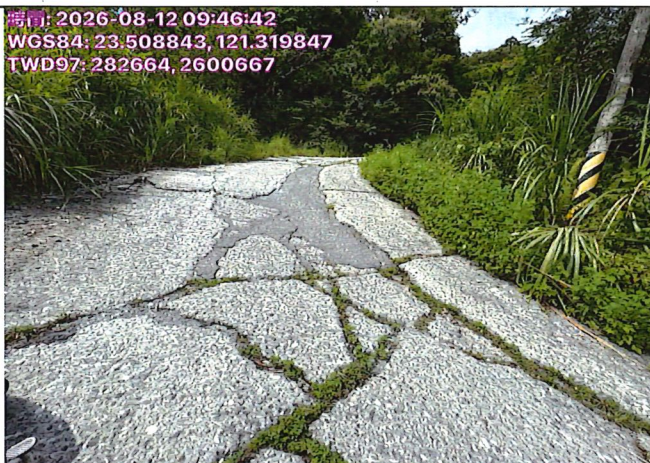
時間: 2026-08-12 09:46:42  
WGS84: 23.508843, 121.319847  
TWD97: 282664, 2600667

(2)林道1k+200處 路面破碎  
座標: X:282664; Y:2600667。

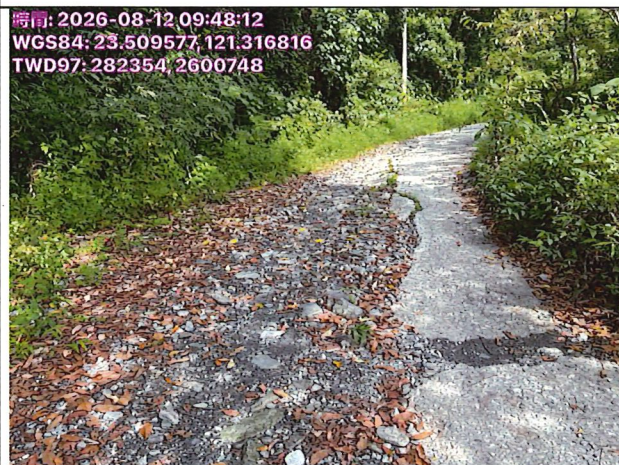
時間: 2026-08-12 09:48:12  
WGS84: 23.509577, 121.316816  
TWD97: 282354, 2600748

(3)林道1k+800處 路面碎石破碎  
座標: X:282354; Y:2600748。

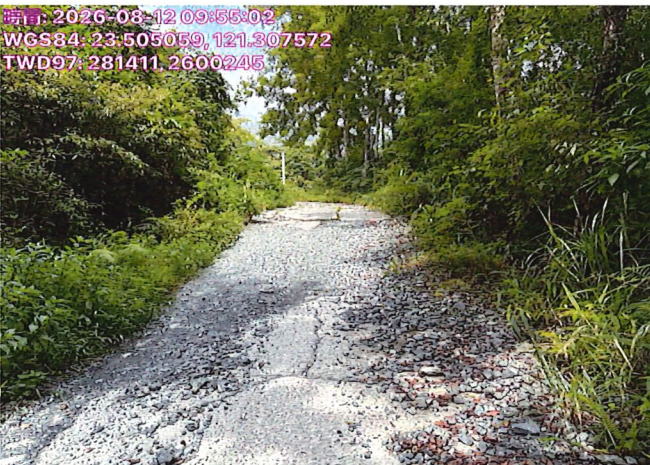
時間: 2026-08-12 09:55:02  
WGS84: 23.505059, 121.307572  
TWD97: 281411, 2600245

(4)林道4k+200處 路面碎石  
座標: X:281411; Y:2600245。

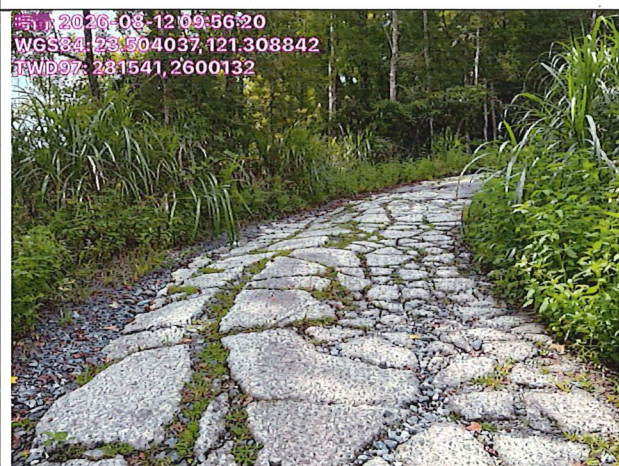
時間: 2026-08-12 09:56:20  
WGS84: 23.504037, 121.308842  
TWD97: 281541, 2600132

(5)林道4k+500處 路面破碎  
座標: X:281541; Y:2600132。

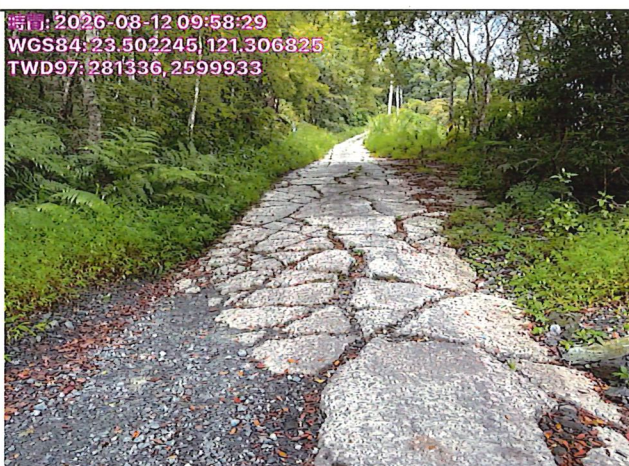
時間: 2026-08-12 09:58:29  
WGS84: 23.502245, 121.306825  
TWD97: 281336, 2599933

(6)林道5k+000處 水泥路面破碎隆起  
座標: X:281336; Y:2599933。

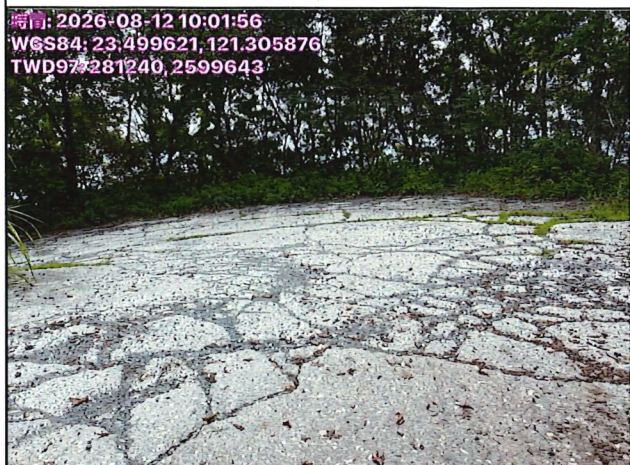
時間: 2026-08-12 10:01:56  
WGS84: 23.499621, 121.305876  
TWD97: 281240, 2599643

(7)林道6k+200處 路面碎石破碎  
座標: X:281240; Y:2599643。

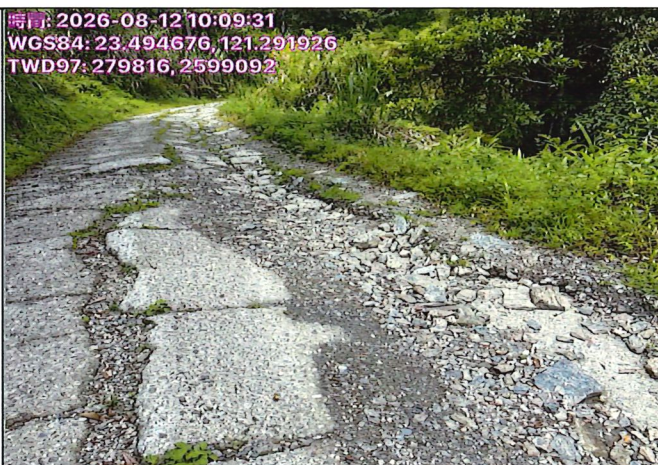
時間: 2026-08-12 10:09:31  
WGS84: 23.494676, 121.291926  
TWD97: 279816, 2599092

(8)林道9k+600處 水泥路面破碎右側有雨水沖刷跡象  
座標: X:279816; Y:2599092。

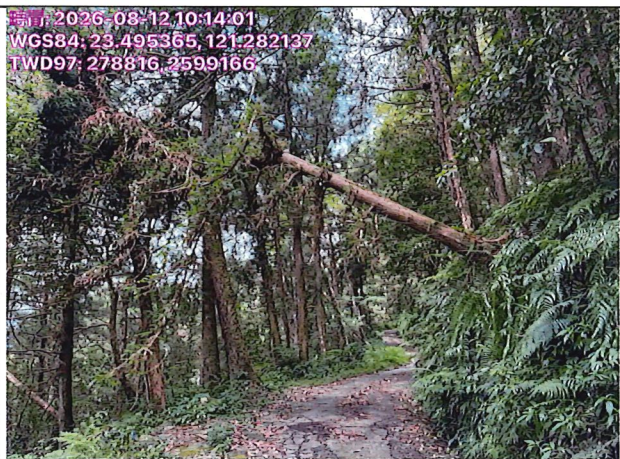
時間: 2026-08-12 10:14:01  
WGS84: 23.495355, 121.282137  
TWD97: 278816, 2599166

(9)林道11k+200處 路邊危木  
座標: X:278816; Y:2599166。
