# 長良林道115年08月份林道巡查報告

巡查人：榮家勇

填表日期：115年9月1日

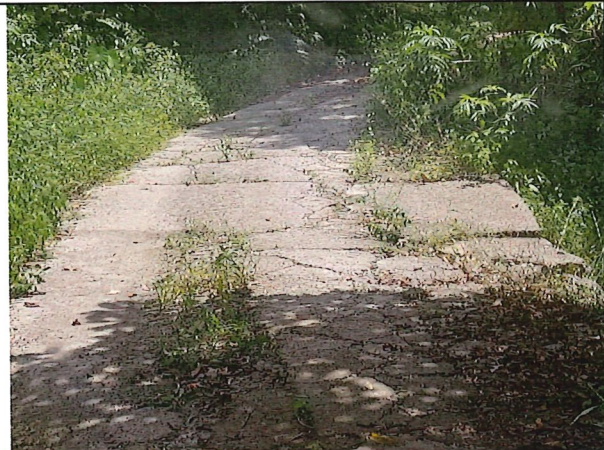
(1)8K+080處 座標X:275173 Y:2573079  
林道路面呈現混凝土劣化碎裂／破損，建議進行平整化修補改善。

| 檢查項目 | 位置(里程) | 巡查結果 | 須處理情況 |
|---|---|---|---|
| 路面 | (1)8K+080處<br>座標X:275173 Y:2573079<br>(2)5K+850處<br>座標X:276785 Y:2573625<br>(3)1K+350處<br>座標X:278710 Y:2575323<br>(4)9K+400處<br>座標X:274523 Y:2572183 | (1)、(2)、(3)林道路面呈現混凝土劣化碎裂、破損，建議進行平整化修補改善。<br>(4)為建議單側路肩增設警示桿，增加山區起霧時用路人行車安全。 | 上半年反應路面事項擬請由開口契約廠商整體評估，納入林道養護工程辦理林道與路面補強修復，降低通行安全潛在影響，巡查員提醒用路人使用車輛務必減速通過並與前車保持安全距離。現場持續密切觀察變化，發現異常情事即時回報工作站續處。 |

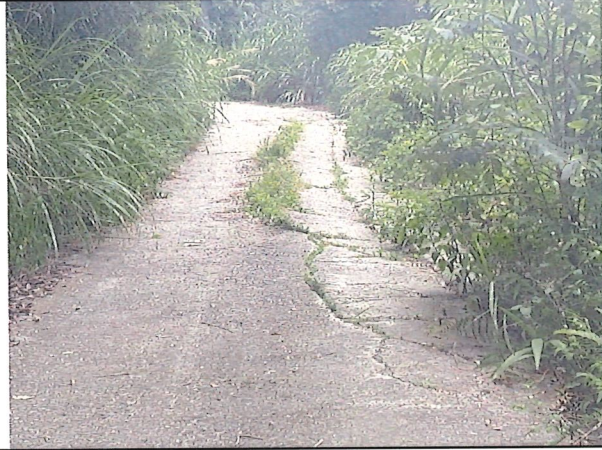
(2)5K+850處 座標X:276785 Y:2573625 林道路  
面呈現混凝土劣化碎裂／破損，建議進行平整化修補改善。

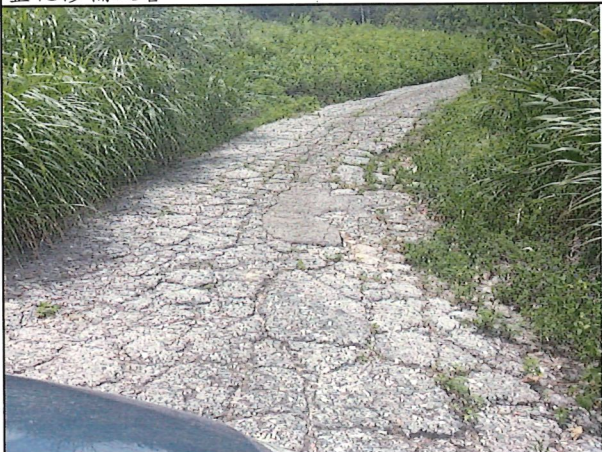
(3)1K+350處 座標X:278710 Y:2575323 林道  
路面呈現混凝土劣化碎裂／破損，建議進行平整化修補改善。

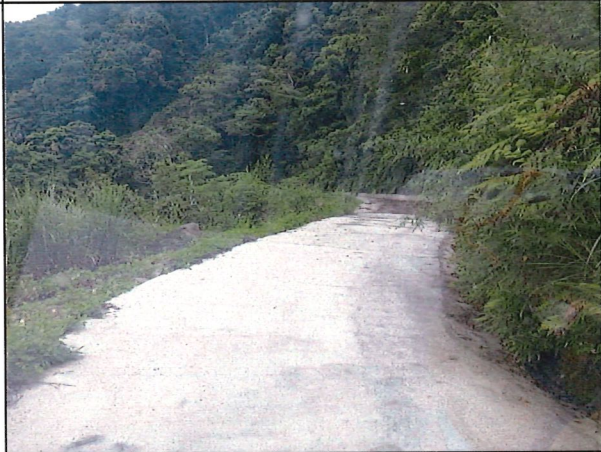
(4)9K+400處 座標X:274523Y:2572183 為建  
議單側路肩增設警示桿，增加山區起霧時用路人行車安全。

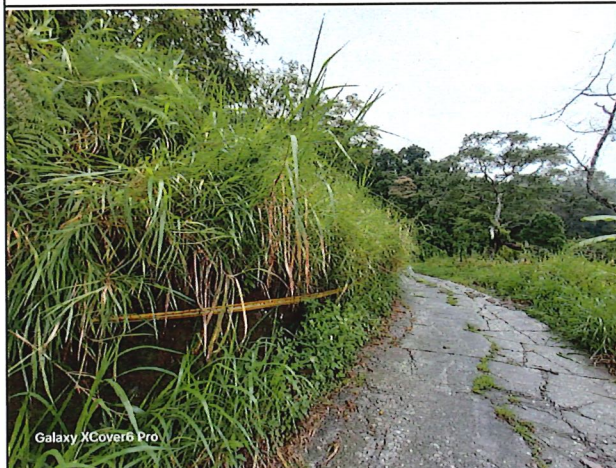
(5)6K+900處 座標X:275918 Y:2573456  
擋土牆上方受土石壓力擠壓，結構體已呈現傾斜且牆體受損裂縫龜裂，若不幸倒塌將形成大量土石順勢崩塌，進而阻斷林道交通擊影響用路人之虞。(巡查員已設警示帶預警)

| 檢查項目 | 位置(里程) | 巡查結果 | 須處理情況 |
|---|---|---|---|
| 擋土牆 | (5)6K+900處<br>座標 X:275918 Y:2573456 | (5) 擋土牆上方受土石壓力擠壓，結構體已呈現傾斜且牆體受損裂縫龜裂，若不幸倒塌將形成大量土石順勢崩塌，進而阻斷林道交通擊影響用路人之虞。<br>(巡查員已設警示帶預警) | 巡查員已持續長期記錄事項，現場持續密切監測，若結構異常加劇或遇突發災情時，立即通報工作站、委請開口契約廠商增設防護運行障礙排除。 |

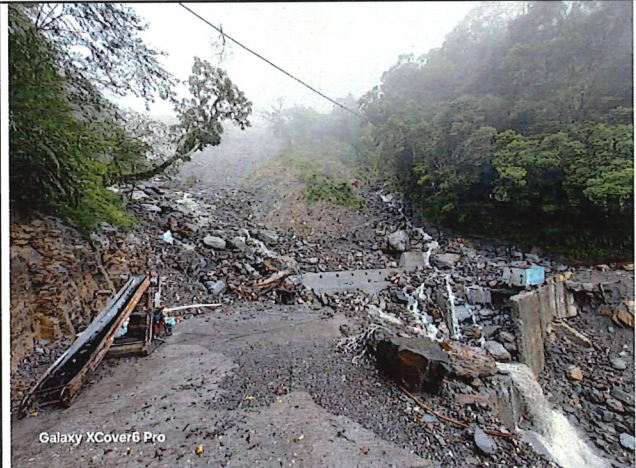
(6)本月開口契約承攬廠商進行林道改善工程，因8月24日發布豪大雨影響，該工區溪溝發生崩塌，大流量土沙沖毀林道基礎。開口契約廠商改善工程尚持續進行中，將重修臨時作業道方便人車通行林道。

| 檢查項目 | 位置(里程) | 巡查結果 | 須處理情況 |
|---|---|---|---|
| 坡面 | (6)10K+200<br>座標X:273862 Y:2572077<br>(7)3K+400處<br>座標X:278053 Y:2574442 | (6)本月開口契約承攬廠商進行林道改善工程，因8月24日發布豪大雨影響，該工區溪溝發生崩塌，大流量土沙沖毀林道基礎。開口契約廠商改善工程尚持續進行中，將重修臨時作業道方便人車通行林道。<br>(7)小部份土表裸露，順勢冲刷勢必覆蓋排水溝形成淹塞。 | (6)現場狀況已報工作站，本案工程由巡查員現場持續密切監測工程後續進行狀況。<br>(7)坡面若遭遇強颱風或強降雨後進行特別巡查有異常即通報工作站續處。 |

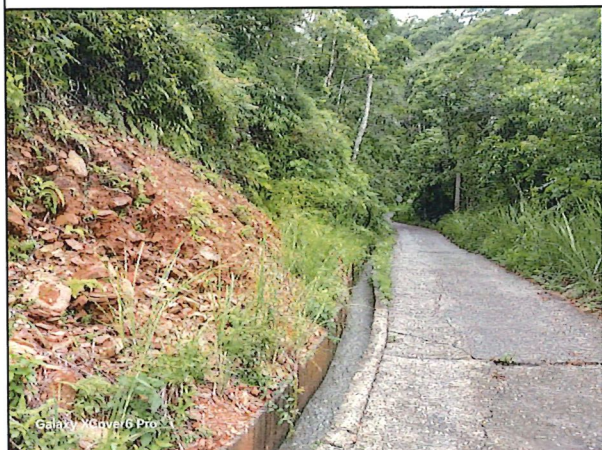
(7)4k+900處 座標X:274421 Y:2573971  
小部份土表裸露，順勢沖刷勢必覆蓋排水溝形成淹塞。

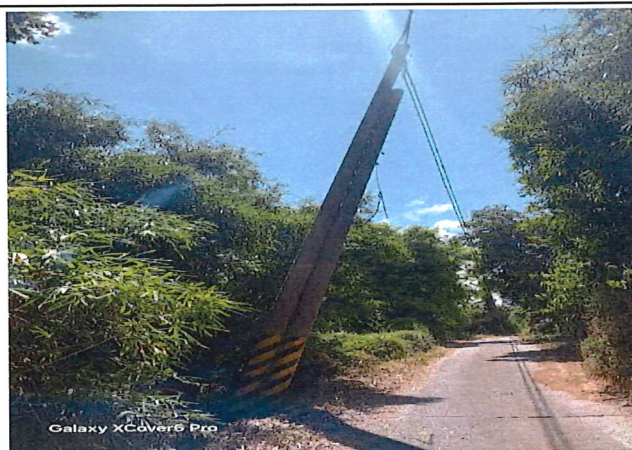
(8)0K+700處座標X:279059 Y:2575464  
台電電桿歪斜為林道方向。

| 檢查項目 | 位置(里程) | 巡查結果 | 須處理情況 |
|---|---|---|---|
| 特別事項 | (8)0K+700處<br>座標X:279059 Y:2575464 | (8)台電電桿歪斜為林道方向。 | (8)已聯繫台電公司玉里服務所現場請況，通知工作站柳枝正彥適主辦情形。持續落實常態化巡查，任何突發異常情事應變，即時啟動通報工作站柳枝正彥適主辦續處。 |
