# 林業及自然保育署宜蘭分署林道巡查檢查表

## 100 線林道 林道巡查表

填表日期：115 年 5 月 31 日

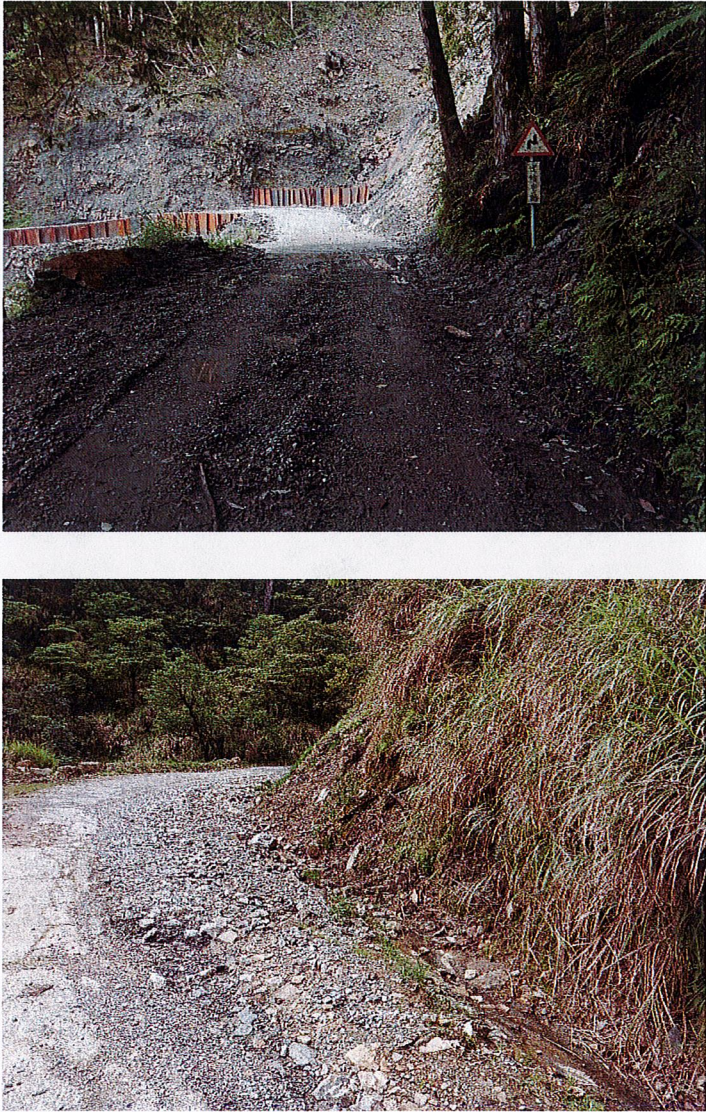
巡查項目	位置	巡查結果	照片	須處理情況
路面	100 線林道多處	路面侵蝕

報請宜蘭分署評估修復
擋土牆				
橋樑				
箱涵				
地錨

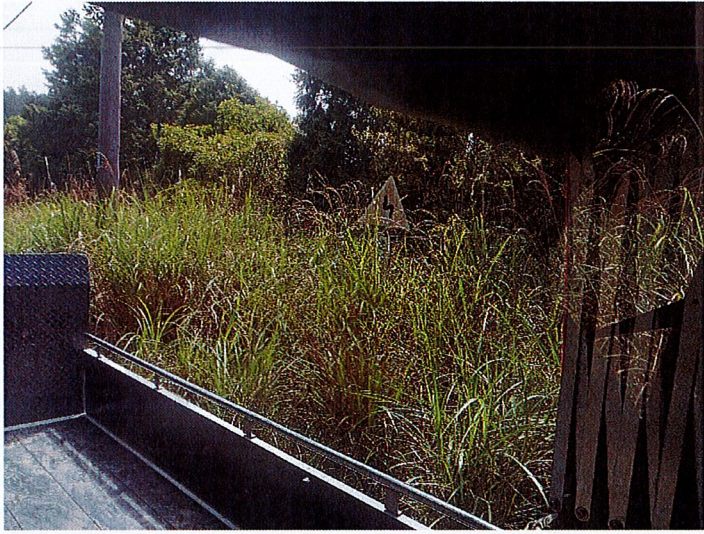
坡面				
路殺				
標誌	100 線 林道 牌誌	14. 1k 牌誌 污穢 及三 角形 紅色 邊框 掉漆  雜草 高度 覆蓋 牌誌

報請 宜蘭 分署 評估 修復
		17k 牌誌 污穢

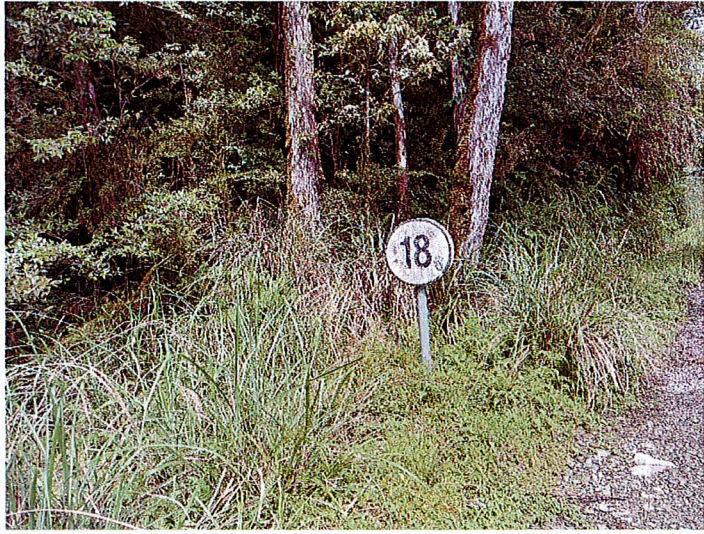
18k 牌誌 污穢

19.3k 避車 道牌 誌污 穢	 	
	20k 牌誌 傾 斜、 公 里 數不 明	 	
	22.5k 牌誌 污 穢	 	報請 宜蘭 分署 評估 修復
備 註
