## 西林 林道巡查表

巡查人：森護管員 蔡鴻振

填表日期：1115 年 8 月 31 日

# 西林 林道杜爾莎颱風巡查表

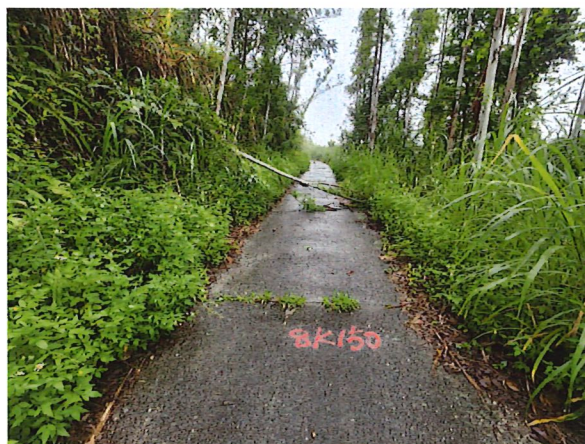
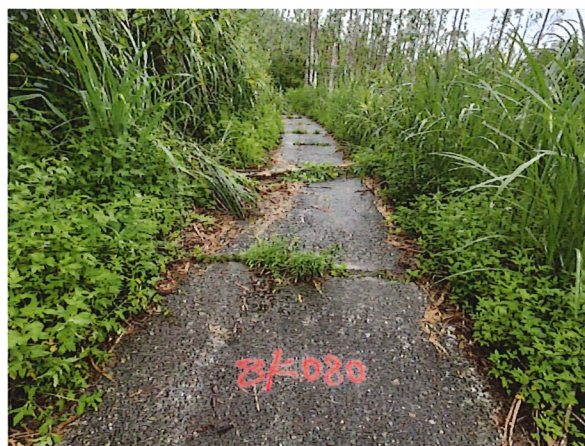
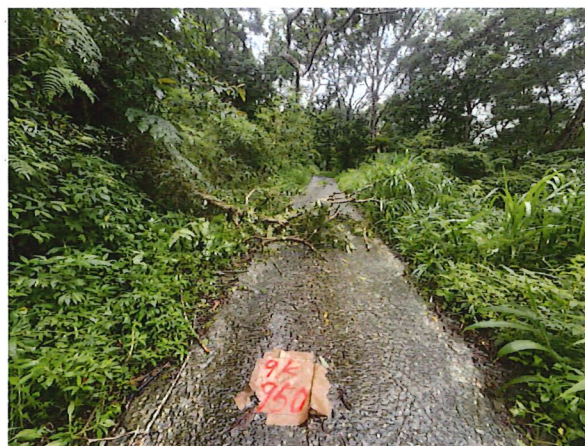
現況照片

| 巡查項目 | 位置(里程) | 巡查結果 | 須處理情況 |
|---|---|---|---|
| 枯立木(倒木) | 8K+150<br>8K+080 | 倒木車輛無法通行。 | 集水治理科已知悉。 |

8K+080、8K+150、9K+950 林道倒木

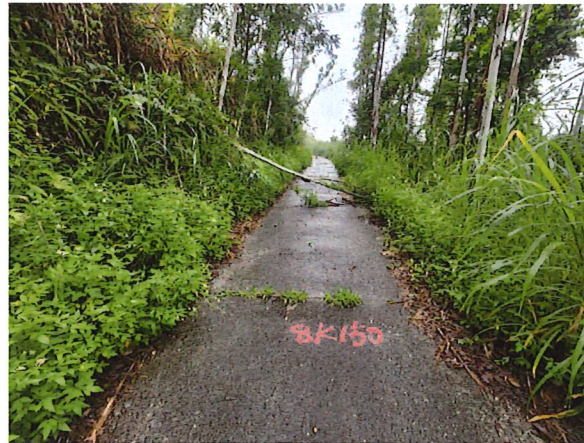
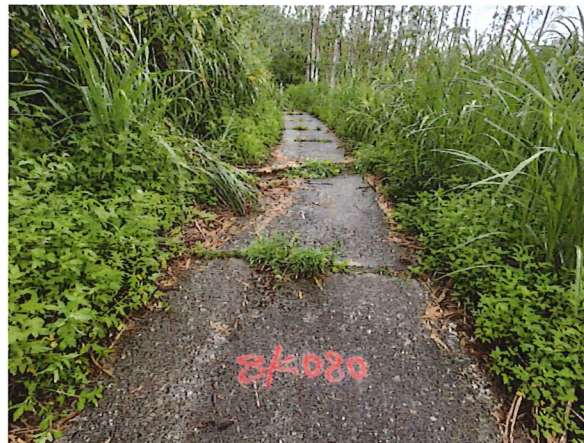
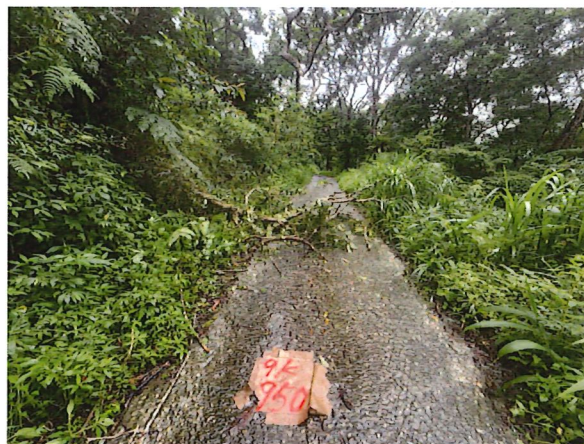
現況照片

| 巡查項目 | 位置(里程) | 巡查結果 | 須處理情況 |
|---|---|---|---|
| 枯立木(倒木) | 8K+150<br>8K+080 | 倒木車輛無法通行。 | 集水治理科已知悉。 |

8K+080、8K+150、9K+950 林道倒木
