## 萬榮 林道巡查表

巡查人：林業管理員 蔡鴻振

填表日期：115 年 8 月 31 日

# 萬榮林道杜爾莎颱風巡查表

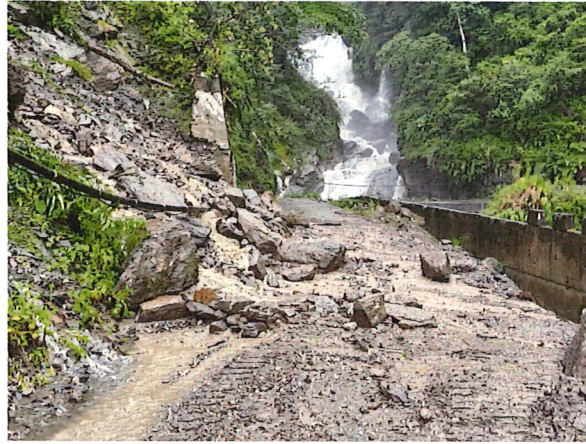
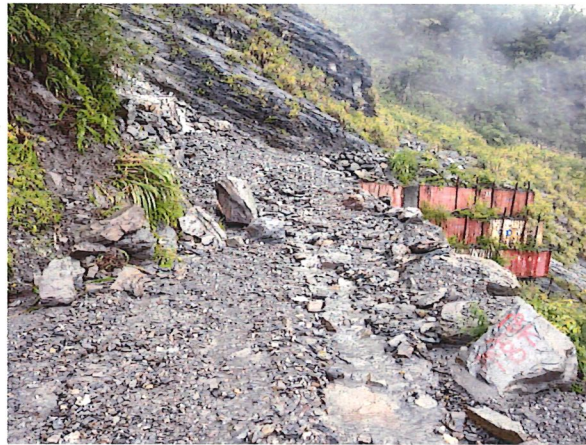
| 巡查項目 | 位置(里程) | 巡查結果 | 須處理情況 |
|---|---|---|---|
| 道路 | 0k+000~34K | 12K. 18K600. 落石於路面。<br>18K+700 路面沖刷<br>14K+600 上邊坡土石滑落路面。<br>以上車輛無法通行。 | 台電公司維護中<br>(9K 處管制站跑馬燈警示語已更新路況)。 |

12K、18K600 處林道落石現況照片

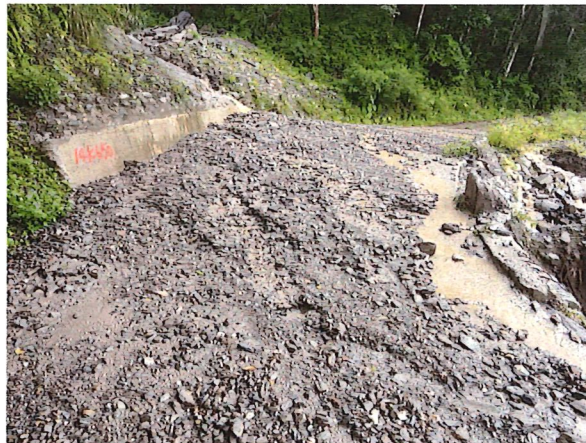
14K600 路段上邊坡土石滑落現況照片

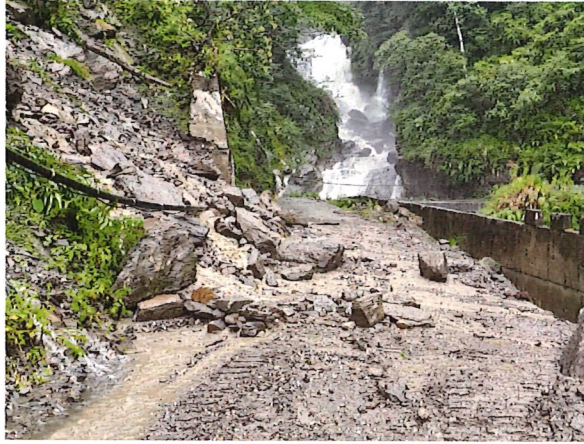
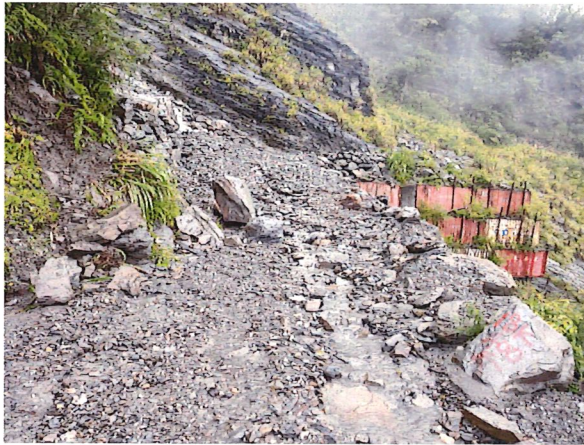
| 巡查項目 | 位置(里程) | 巡查結果 | 須處理情況 |
|---|---|---|---|
| 道路 | 0k+000~34K | 12K. 18K600. 落石於路面。<br>18K+700 路面沖刷<br>14K+600 上邊坡土石滑落路面。<br>以上車輛無法通行。 | 台電公司維護中<br>(9K 處管制站跑馬燈警示語已更新路況)。 |

12K、18K600 處林道落石現況照片

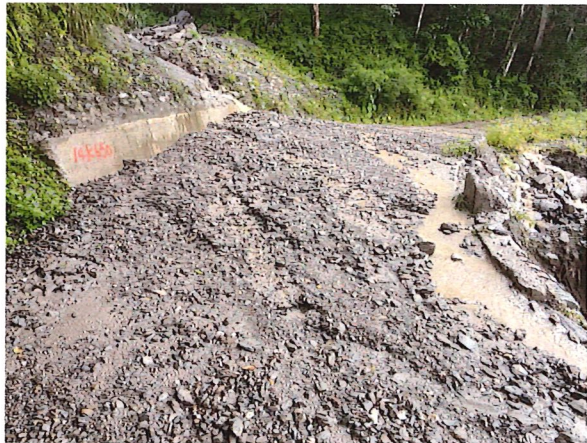
14K600 路段上邊坡土石滑落現況照片
