## 光復 林道巡查表

巡查人：森林管理員 蔡鴻振

填表日期：115 年 8 月 31 日

# 光復 林道杜爾莎颱風巡查表

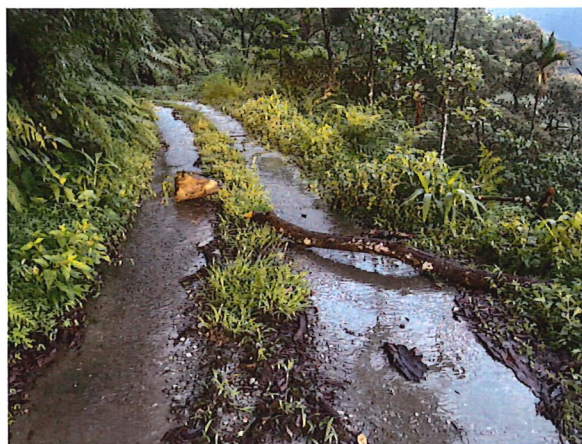
| 巡查項目 | 位置(里程) | 巡查結果 | 須處理情況 |
|---|---|---|---|
| 枯立木 | 11K+700 | 倒木 | 集水治理科已知悉。 |

0K~20+600K 間林道巡查  
11K700 處林道倒木現況照片

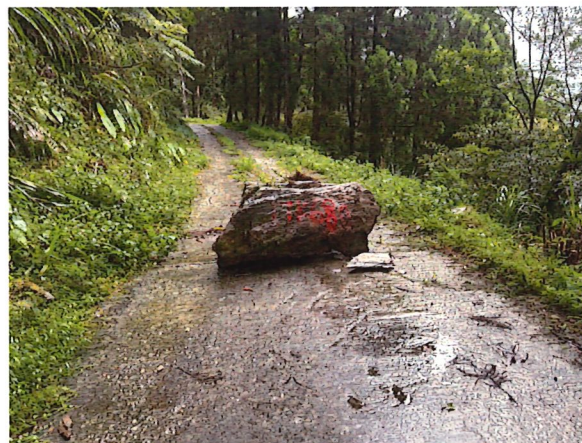
| 巡查項目 | 位置(里程) | 巡查結果 | 須處理情況 |
|---|---|---|---|
| 道路 | 0k-20+600 | 17K+960 大石塊於路中。 | 集水治理科已知悉。 |

17K960 落石於林道現況照片

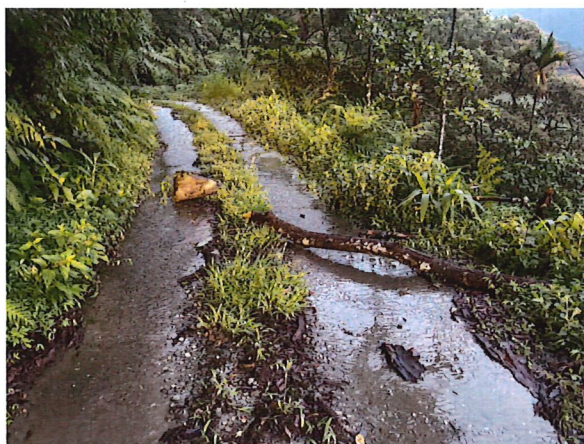
| 巡查項目 | 位置(里程) | 巡查結果 | 須處理情況 |
|---|---|---|---|
| 枯立木 | 11K+700 | 倒木 | 集水治理科已知悉。 |

11K700 處林道倒木現況照片

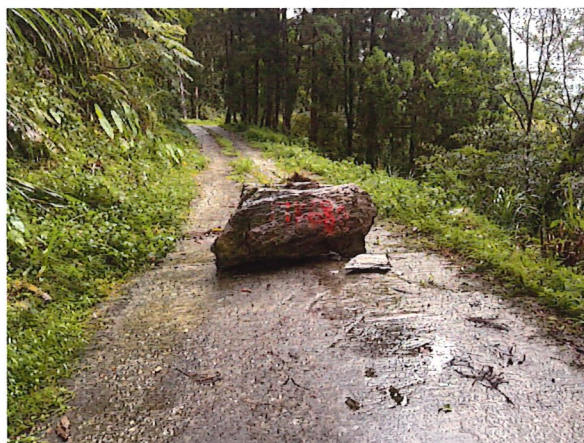
| 巡查項目 | 位置(里程) | 巡查結果 | 須處理情況 |
|---|---|---|---|
| 道路 | 0k-20+600 | 17K+960 大石塊於路中。 | 集水治理科已知悉。 |

17K960 落石於林道現況照片
