# 烏石坑林道巡查表(9月)

填表日期：115年09月29日

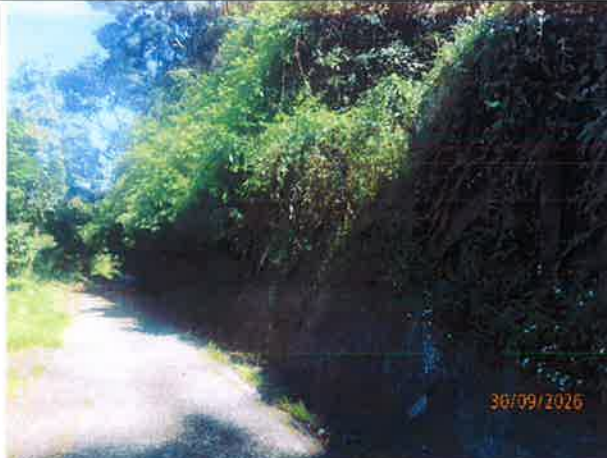
| 巡查項目 | 位置(里程) | 巡查結果 | 須處理情況 |
|---|---|---|---|
| 坡面 | 4K+000<br>4k+550 | (244126，2686224)<br>防落石網遭落石壓迫損壞<br>(244225，2686155)<br>坡面、防護網破裂情形 | 尚未影響通行，持續觀察 |

| <p>烏石坑林道巡視，X：244126，Y：2686224，防落石網遭落石壓迫損壞。</p> | <p>烏石坑林道巡視，X：244129 Y：2686237，截溝凹陷情形，車輛仍可通行。</p> |

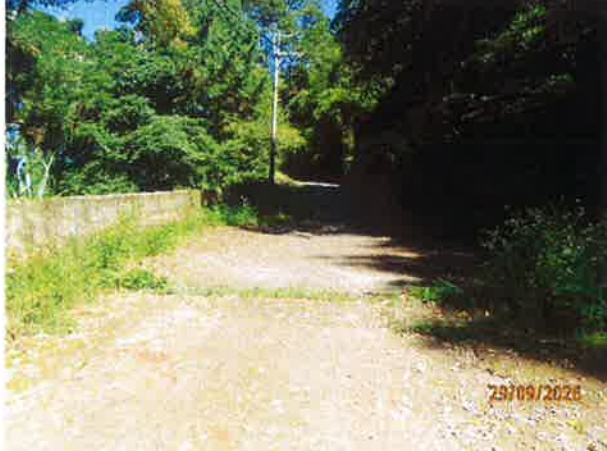
| <p>烏石坑林道巡視，X：244070，Y：2686202，截溝凹陷情形。</p> | |
