# 麻必浩 580 林道 115 年 09 月巡查表

巡查人：陳冠仲、廖邦志

填表日期 09 月 029 日

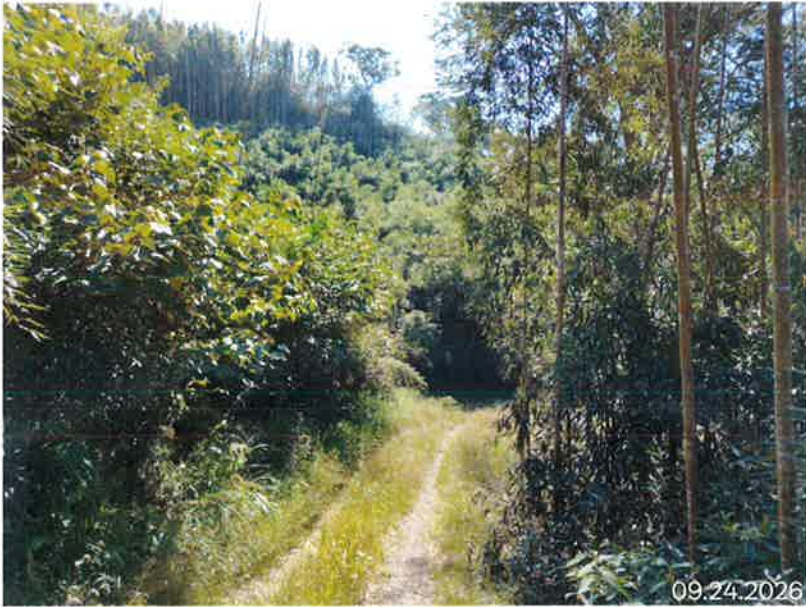
| 位置 | 照片 |
|---|---|
| <p>麻必浩林道 5.7K</p> <p>現況良好</p> | <p>09.24.2026</p> |

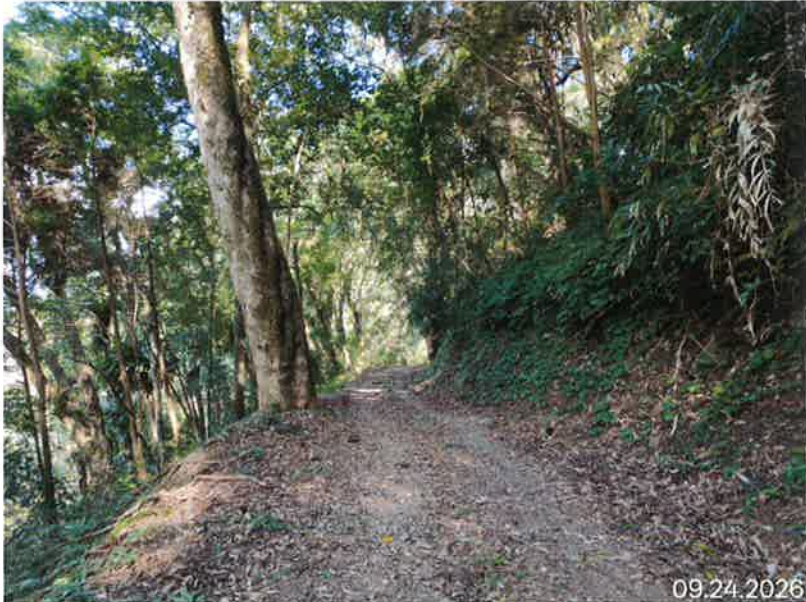
| 位置 | 照片 |
|---|---|
| <p>麻必浩林道 3.5K</p> <p>現況良好</p> | <p>09.24.2026</p> |

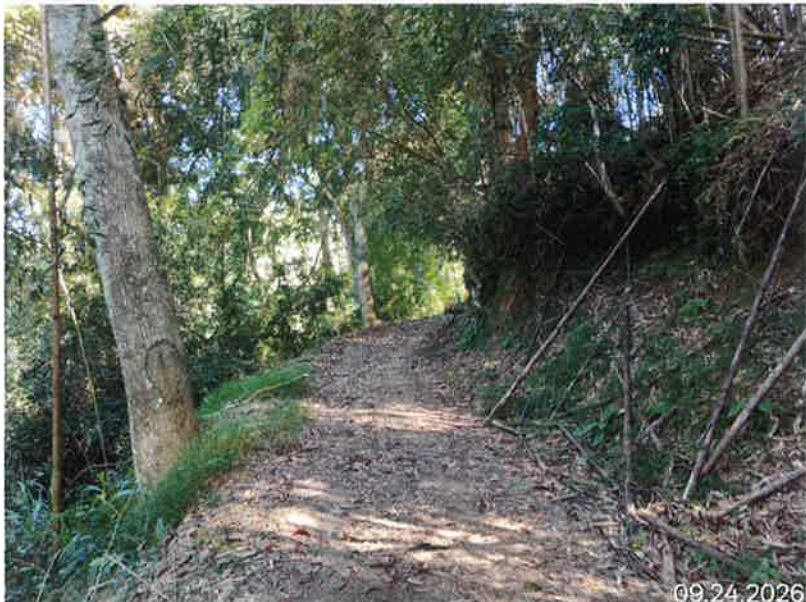
| 位置 | 照片 |
|---|---|
| <p>麻必浩林道 5.4K</p> <p>災後已清理完成</p> | <p>09.24.2026</p> |
