## 雙崎站觀音山林道 115 年 09 月份巡查表

# 觀音山林道巡查照片

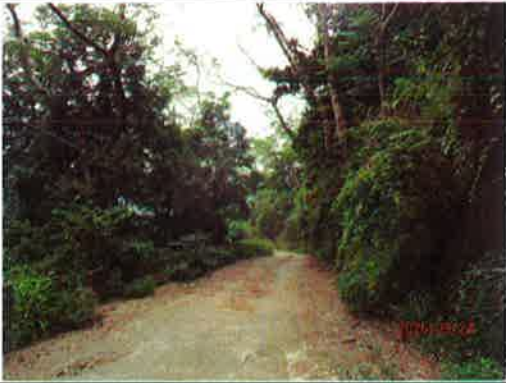
| <p>說明:水泥路面、擋土牆及上坡面(蛇籠)<br/>TWD97 座標<br/>X 軸:241470 Y 軸:2685470</p> | <p>說明:鐵門及告示牌<br/>TWD97 座標<br/>X 軸:241482 Y 軸:2685448</p> |

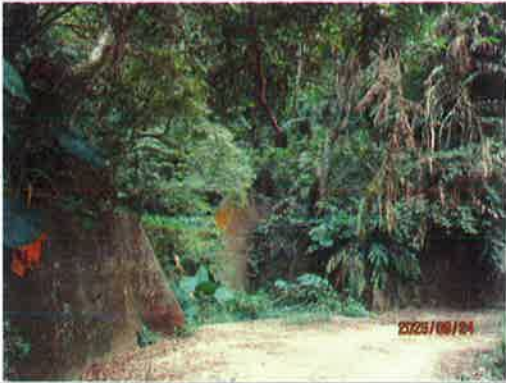
| <p>說明:水泥道路、擋土牆及水泥圓形涵管<br/>TWD97 座標<br/>X 軸:241816 Y 軸:2685274</p> | <p>說明:水泥路面及圓形箱涵<br/>TWD97 座標<br/>X 軸:242062 Y 軸:2685366</p> |

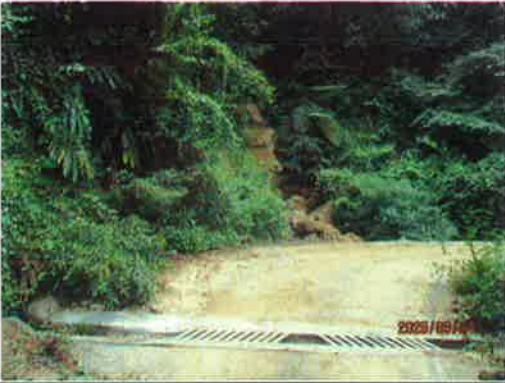
| 巡查項目 | 位置(里程) | 巡查結果 | 須處理情況 |
|---|---|---|---|
| 箱涵 | 3k+100<br>2k+850 | 2k+800(241816, 2685274)<br>良好<br>3k+100(242062, 2685366)<br>鐵蓋翹起 | 鐵蓋翹起尚未影響<br>通行，但需施作復<br>原作業，以免後續<br>影響行車安全 |

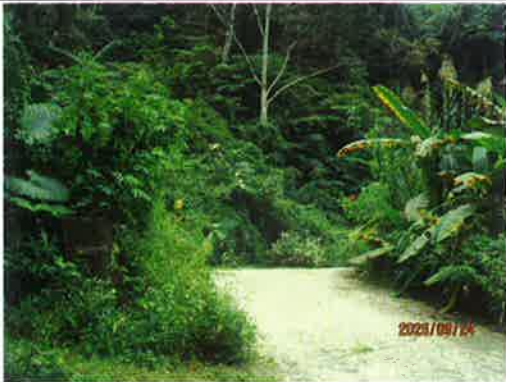
| 巡查項目 | 位置(里程) | 巡查結果 | 須處理情況 |
|---|---|---|---|
| 橋樑 | 4k+100 | 良好 | |

| <p>說明:水泥橋樑<br/>TWD97 座標<br/>X 軸:242483 Y 軸:2685127</p> | <p>說明:pc 路面<br/>TWD97 座標<br/>X 軸:243229 Y 軸:2684456</p> |
