## 9 月份八仙山林道巡查表

巡查人：余正賢

填表日期：115 年 9 月 28 日

# 八仙山林道巡查照片

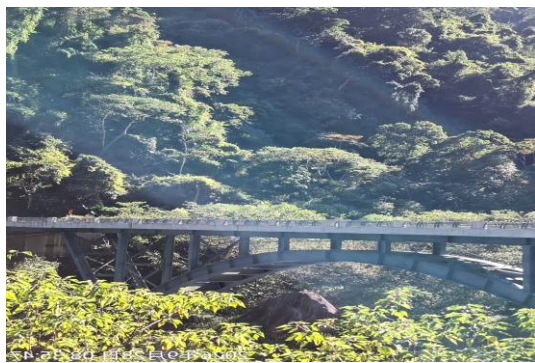
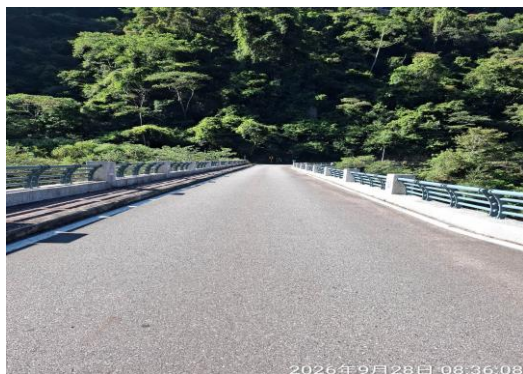
1k+500 仙文橋

| 巡查項目 | 位置(里程) | 巡查結果 | 須處理情況 |
|---|---|---|---|
| 橋樑與路面 | 約 1k+500 | 良好 | |
| 橋身破損 | 約 1k+500 | 良好 | |

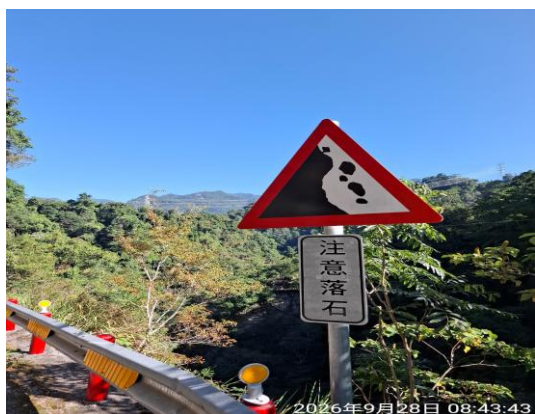
| 巡查項目 | 位置(里程) | 巡查結果 | 須處理情況 |
|---|---|---|---|
| | 約 4k | 注意落石告示牌<br>良好 | |

4k 注意落石告示牌良好

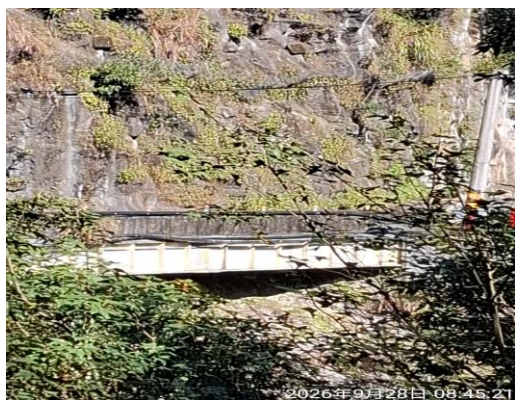
| 巡查項目 | 位置(里程) | 巡查結果 | 須處理情況 |
|---|---|---|---|
| 小鋼橋 | 約 4k+100 | 良好 | |

4k+100 小鋼橋良好

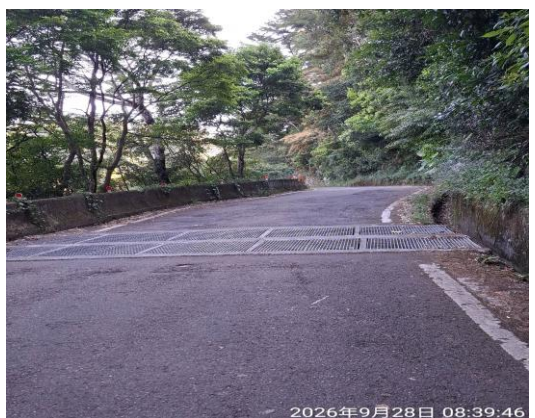
| 巡查項目 | 位置(里程) | 巡查結果 | 須處理情況 |
|---|---|---|---|
| 橫向排水溝 | 約 2.5k | 良好 | |

2.5k 橫向排水溝良好

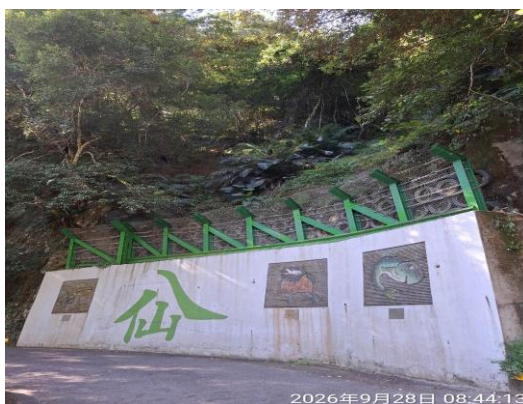
4k+200 防落石柵

| 巡查項目 | 位置(里程) | 巡查結果 | 須處理情況 |
|---|---|---|---|
| 防落石柵 | 約 4k+200 | 防落石柵良好 | |

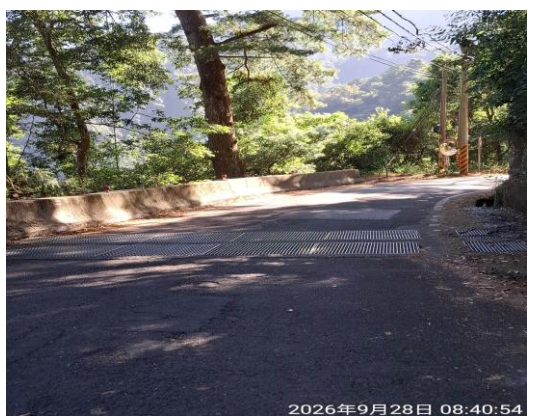
| 巡查項目 | 位置(里程) | 巡查結果 | 須處理情況 |
|---|---|---|---|
| | 約 3k | 良好 | |

3k 橫向排水溝良好

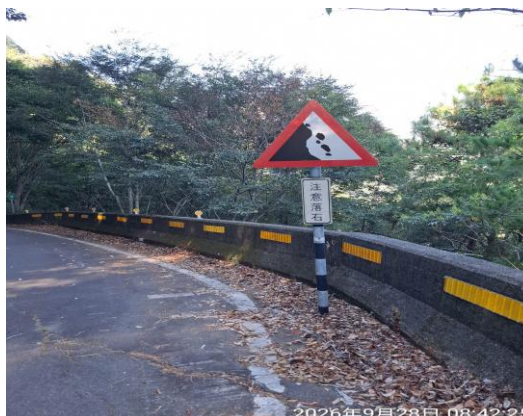
| 巡查項目 | 位置(里程) | 巡查結果 | 須處理情況 |
|---|---|---|---|
| 警(告)示牌 | 約 3.5k | 注意落石告示牌<br>良好 | |

3.5k 注意落石告示牌良好
