# 八仙山苗圃林道巡查表

填表日期：115年09月29日

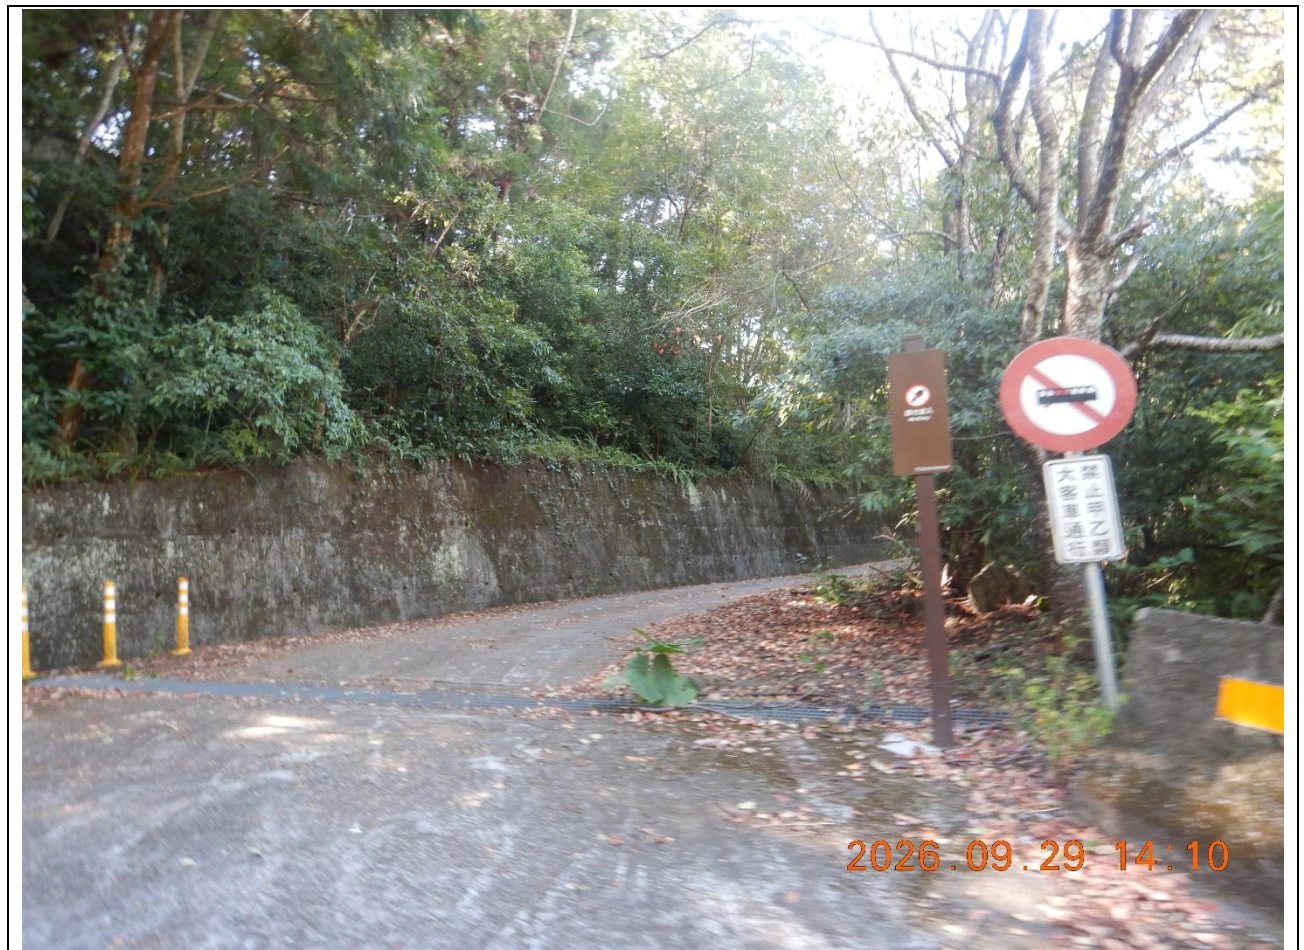
圖片1：0K，牌誌及截水溝，無異狀。

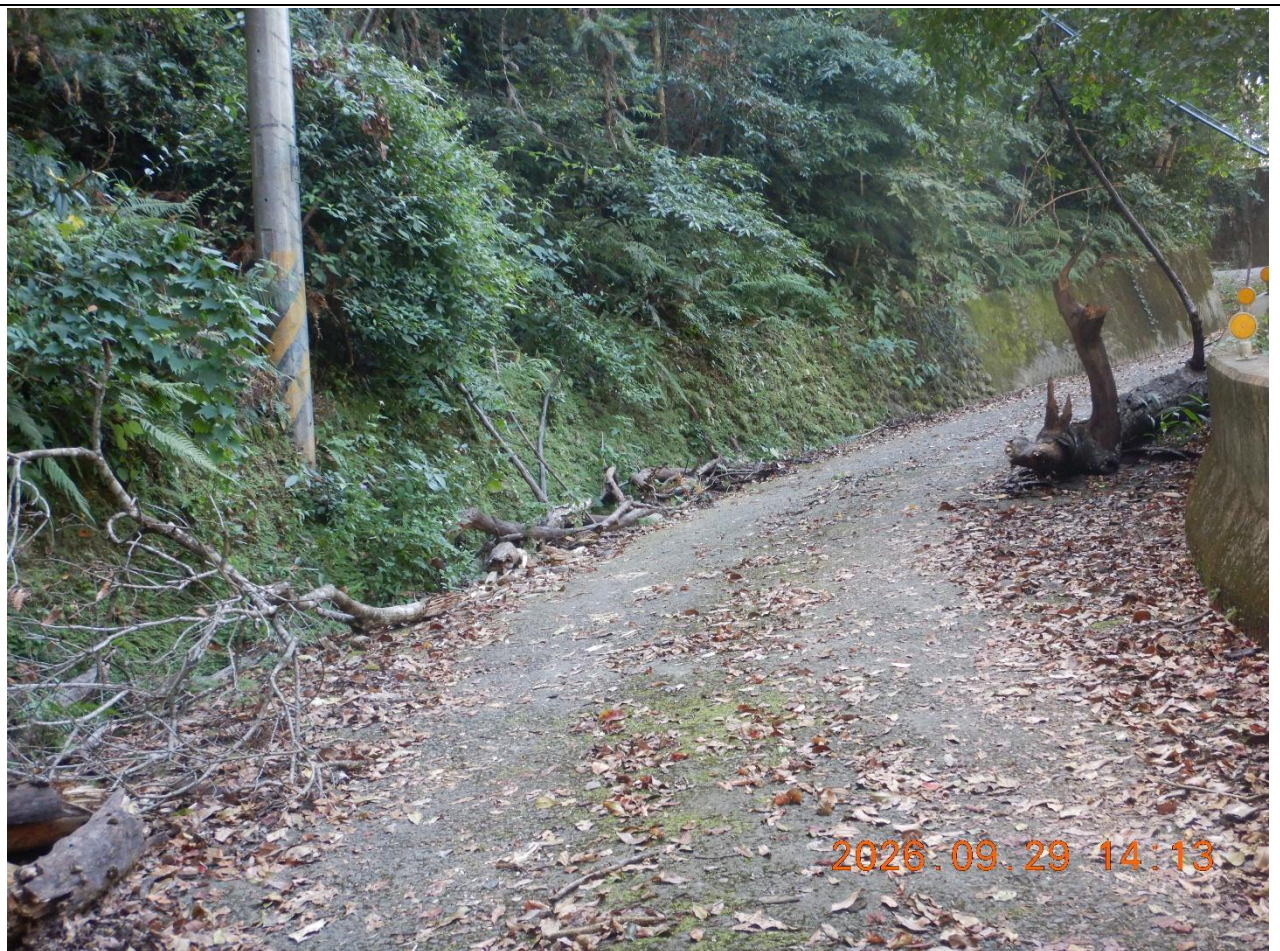
圖片2：0K+270，路面倒木，邊溝堆積，護欄無異狀。

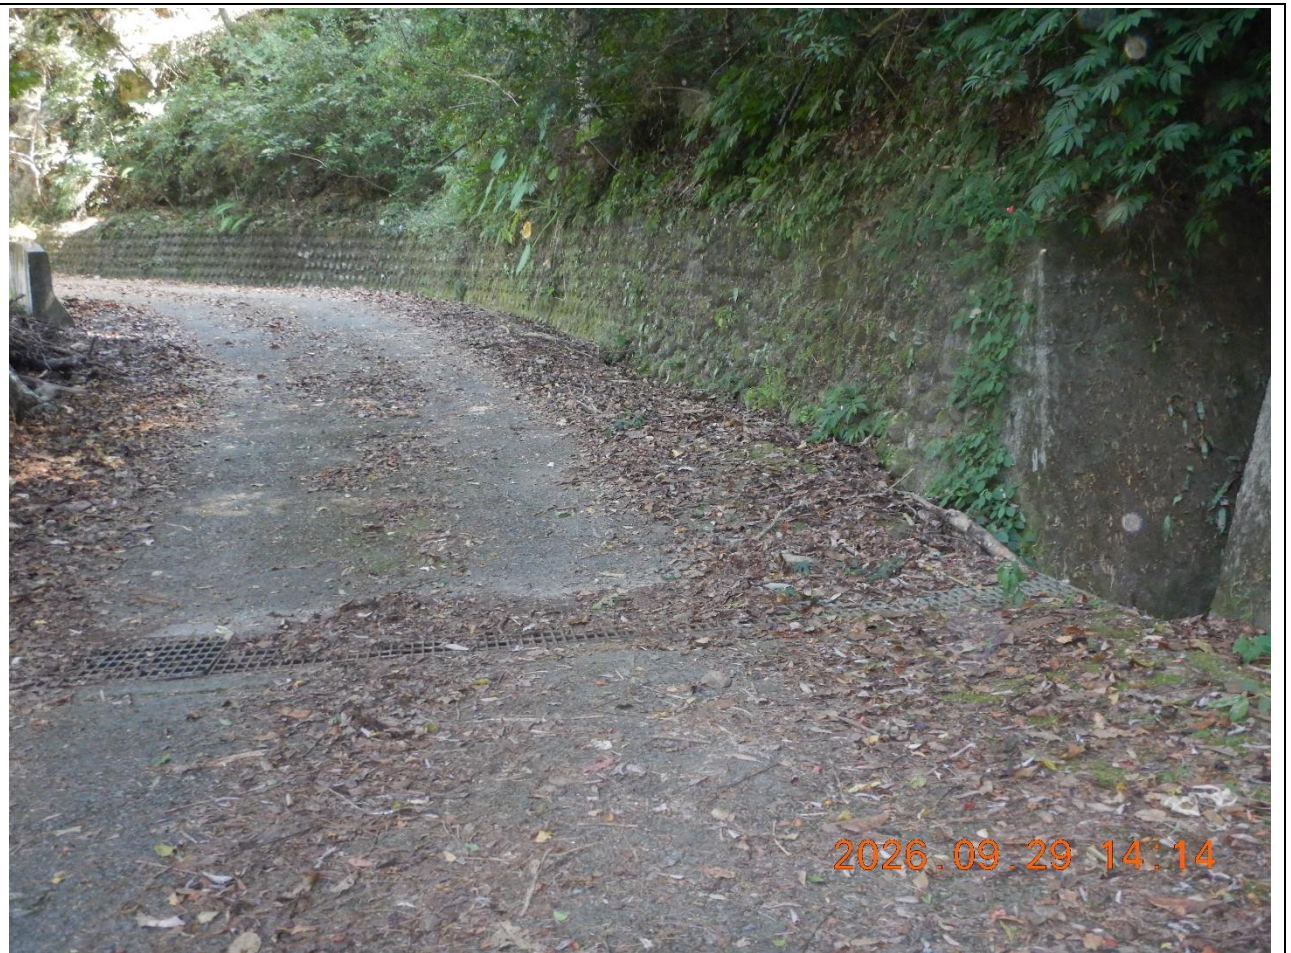
圖片3：0K+300，截水溝，落葉堆積。

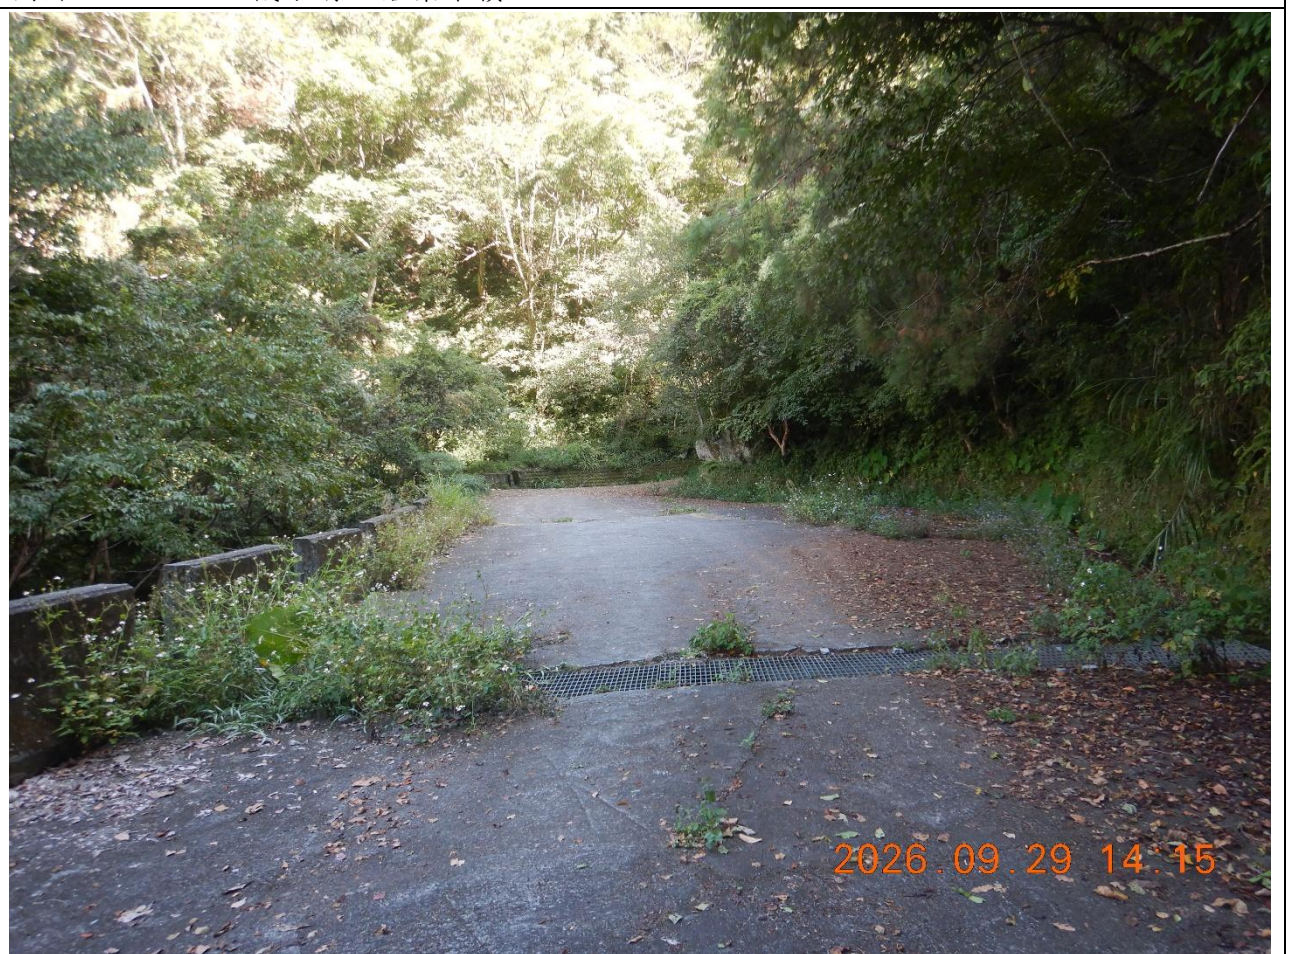
圖片4：0K+500，截水溝雜草過長。

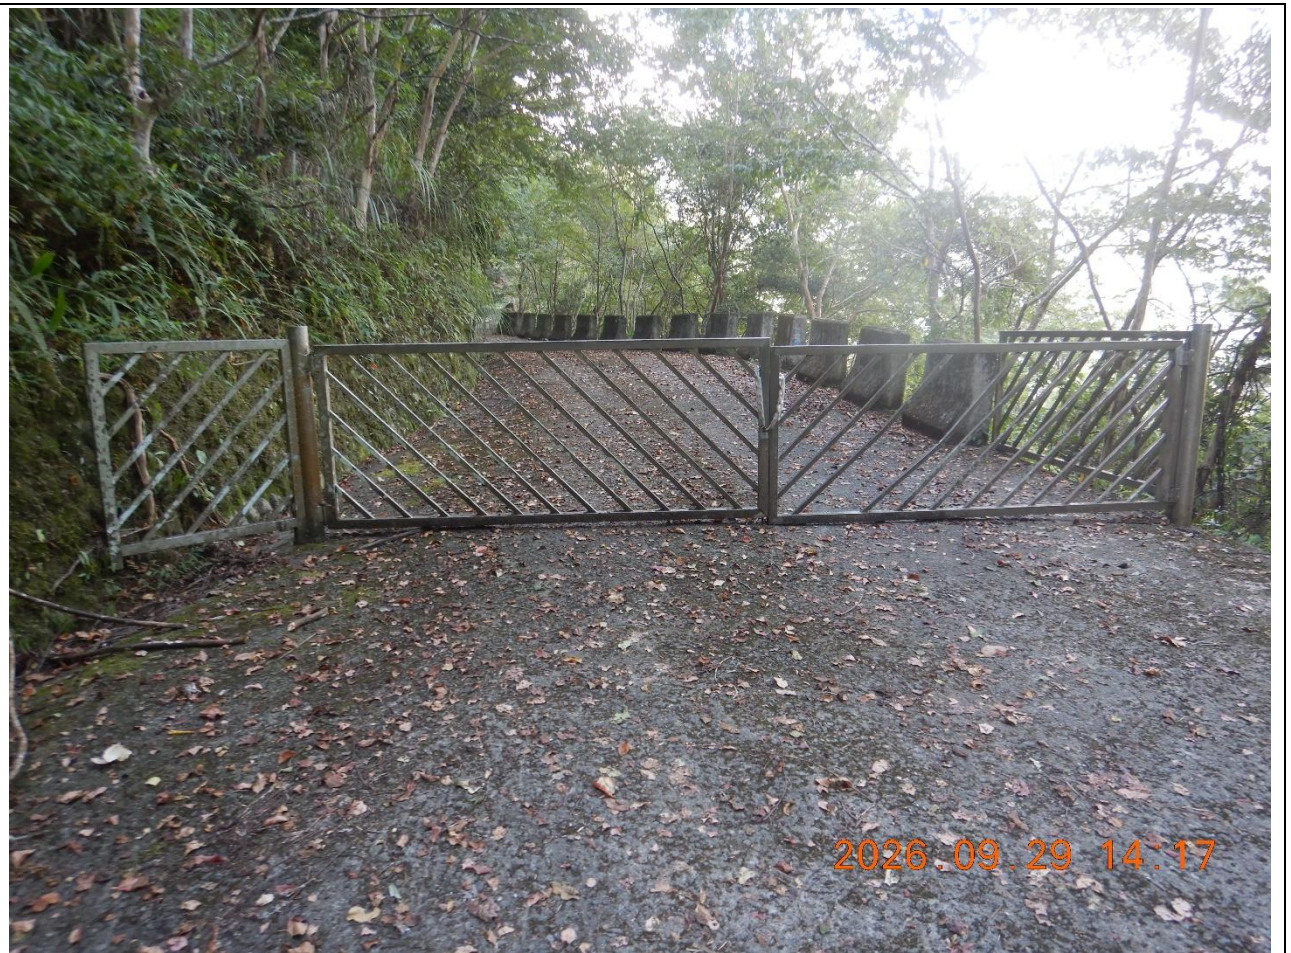
| 巡查項目 | 位置(里程) | 巡查結果 | 須處理情況 |
|---|---|---|---|
| 其他(標線、防撞桿) | 0K+500 | 柵門無異狀(圖片5) | |

圖片5：0K+530，柵門及護欄無異狀。

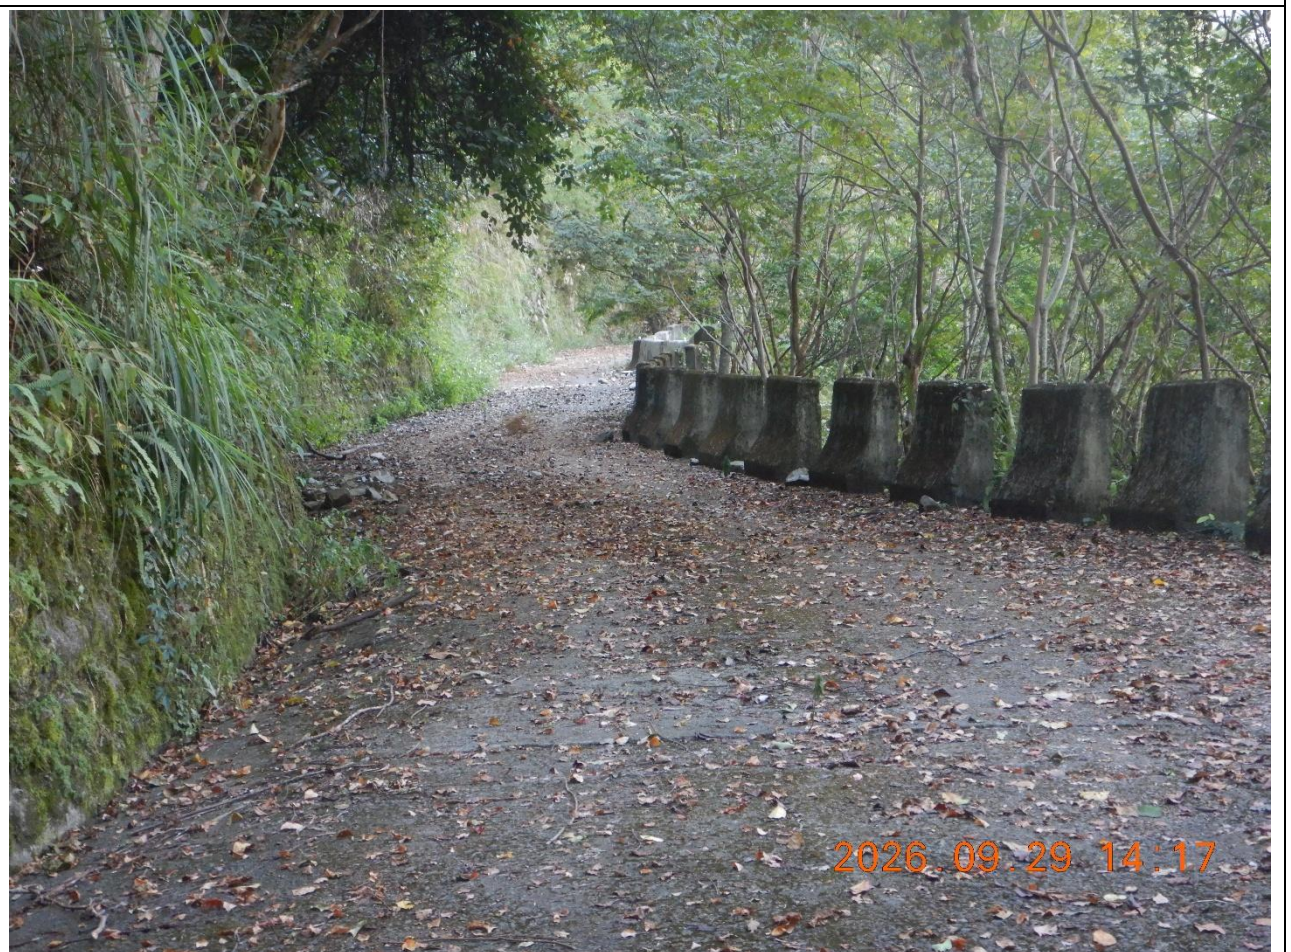
圖片6：0K+550，路面落石及邊溝枯枝落葉堆積，護欄無意狀。
