裡冷林道9月份  
巡查表

巡查人：賴思齊

填表日期：115年9月29日

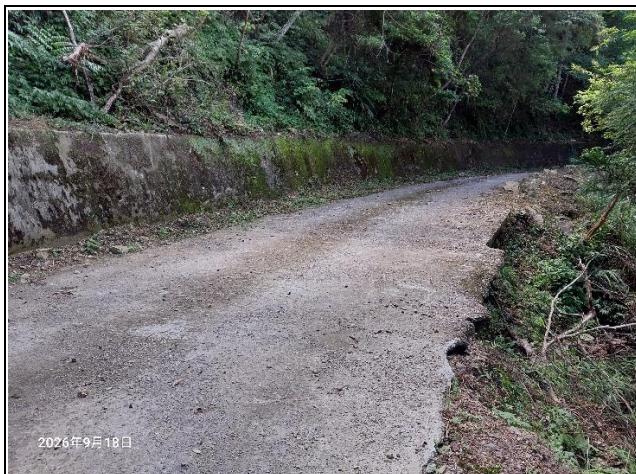
裡冷林道6K+300處，林道路面下方有掏空的情形，目前沒有太大的變動，持續觀察中。

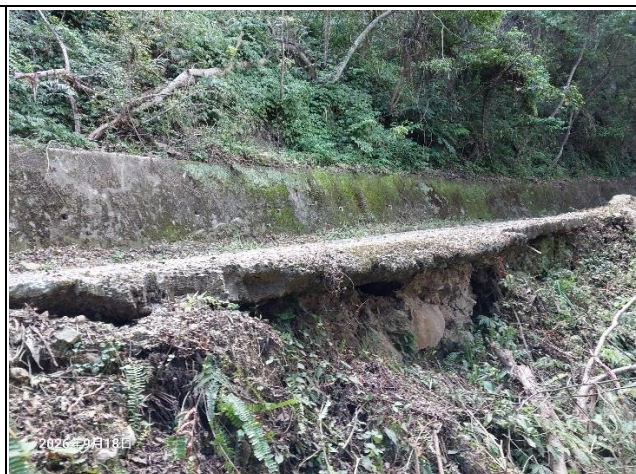
裡冷林道6K+300處，林道路面下方有掏空的情形，目前沒有太大的變動，持續觀察中。

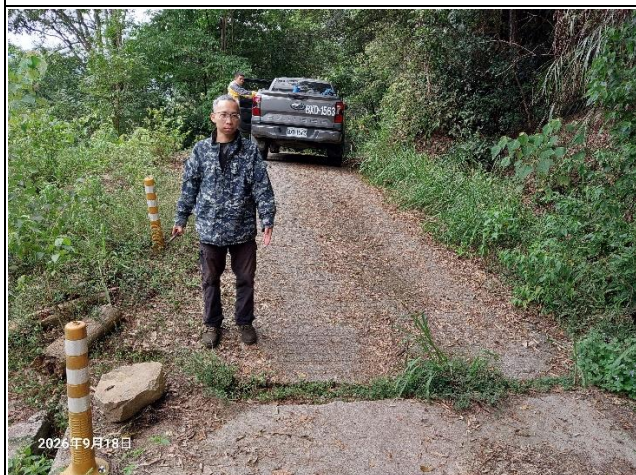
裡冷林道11K+400處，水泥路面有裂開下陷，裂縫變大，傾斜度增加。

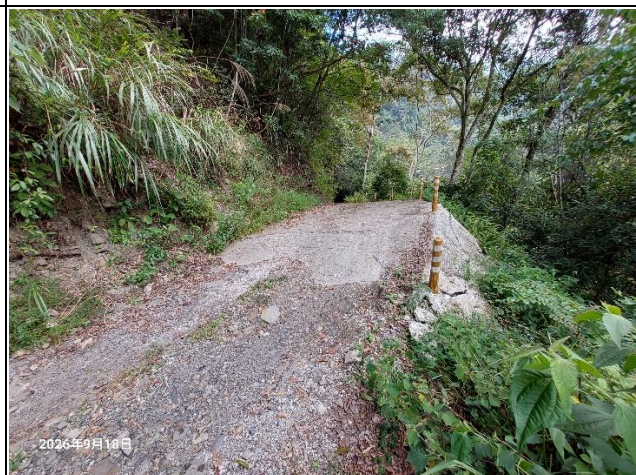
裡冷林道11K+400處，水泥路面有裂開下陷，裂縫變大，傾斜度增加。

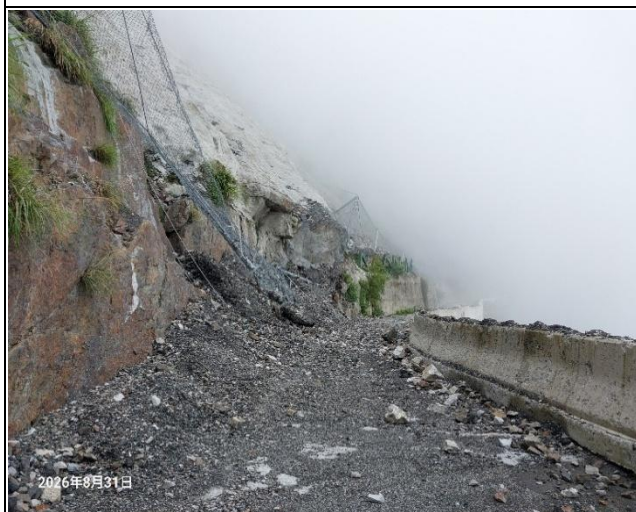
裡冷林道18.4K處，有下雨就還是會持續掉落土石，目前可通行。

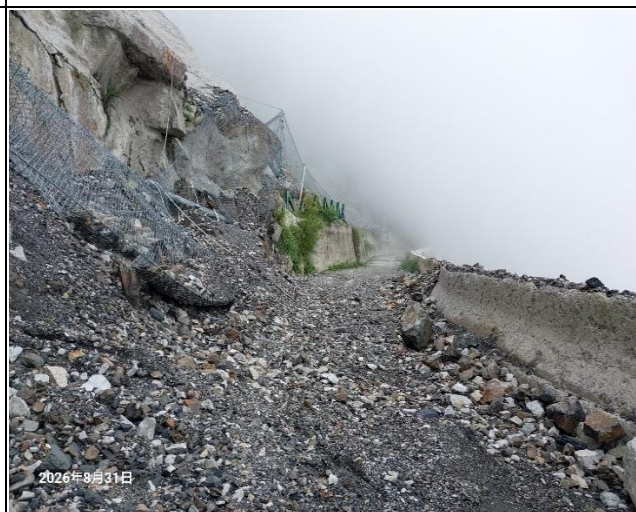
裡冷林道18.4K處，有下雨就還是會持續掉落土石，目前可通行。

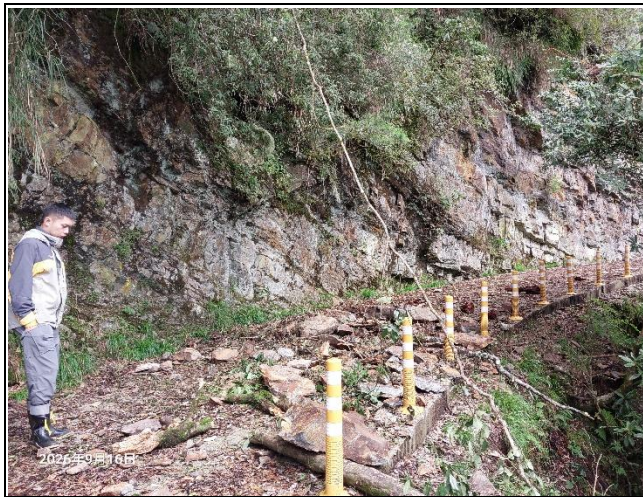
裡冷林道35.5K處，有落石掉落至面，車輛暫時無法通行。

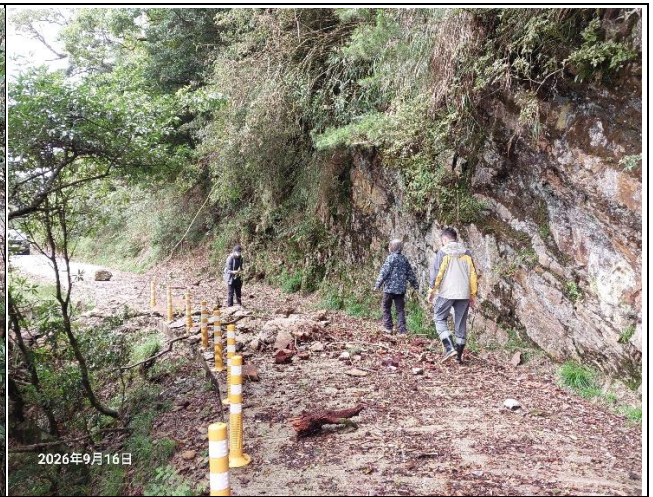
裡冷林道35.5K處，有落石掉落至面，車輛暫時無法通行。

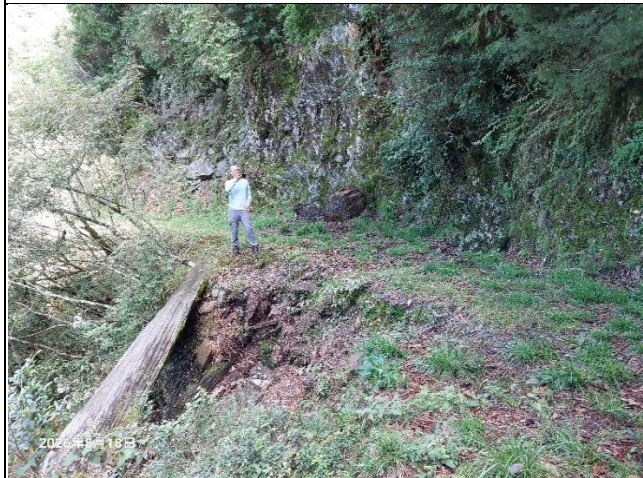
裡冷林道37.8K處，林道靠邊坡的部分有下滑，可行走路面逐漸縮減中，行經該路段要盡量靠內側，車輛行駛較為危險。

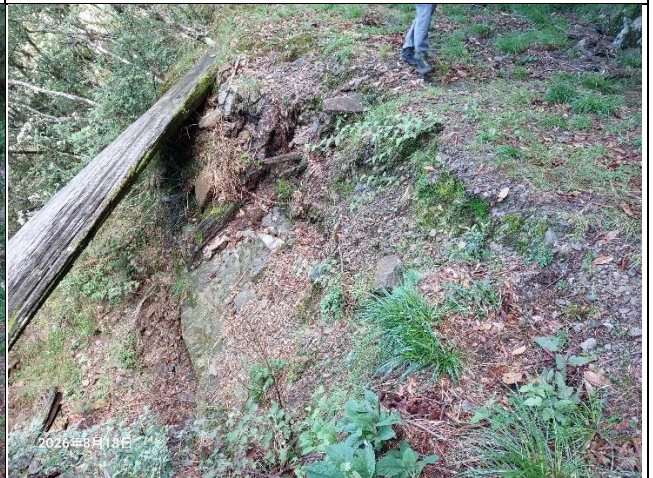
裡冷林道37.8K處，林道靠邊坡的部分有下滑，可行走路面逐漸縮減中，行經該路段要盡量靠內側，車輛行駛較為危險。
