115年9月份瑞穗林道巡查表

巡查人：陳裕祥

填表日期：115年9月02日

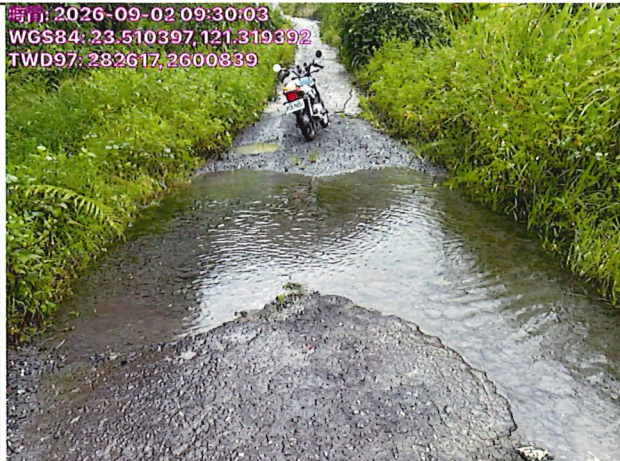
(1)林道0k+800排水不良、路面積水深度至腳踝  
座標：X:282617；Y:2600839。

| 巡查項目 | 位置(里程) | 巡查結果 | 須處理情況 |
|---|---|---|---|
| 路面 | (1)林道0k+800處<br>座標：X:282617；Y:2600839。<br>(2)林道1k+200處<br>座標：X:282664；Y:2600669。<br>(3)林道1k+800處<br>座標：X:282360；Y:2600745。<br>(4)林道2k+400處<br>座標：X:281851；Y:2600546。<br>(5)林道3k+200處<br>座標：X:281441；Y:2600500。<br>(6)林道4k+200處<br>座標：X:281400；Y:2600253。<br>(7)林道9k+600處<br>座標：X:279812；Y:2599091。<br>(8)林道16k+400處<br>座標：X:278200；Y:2601425。<br>(9)林道19k+000處<br>座標：X:278057；Y:2603540。 | (1)排水不良、路面積水深度至腳踝<br>(2)路面破碎<br>(3)路面碎石破碎<br>(4)路面隆起碎石破碎<br>(5)路面破碎<br>(6)路面破碎<br>(7)水泥路面破碎，右側雨水沖刷<br>(8)路面碎石<br>(9)水泥路面掏空 | 報站請開口契約廠商於林道養護時清理維護，持續密切觀察，另如發毀損情事即時報站處理。 |

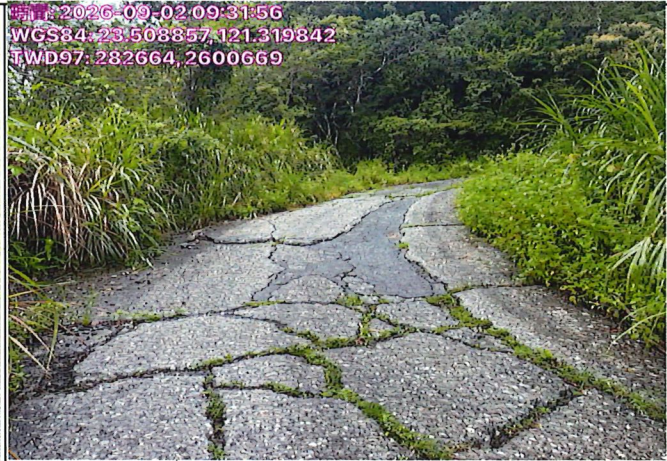
(2)林道1k+200處 路面破碎  
座標：X:282664；Y:2600669。

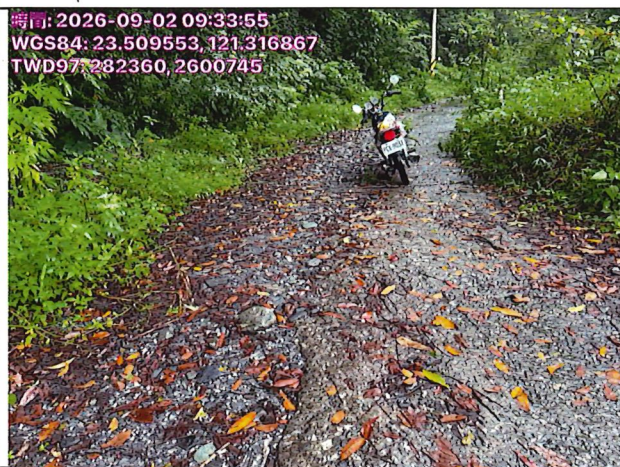
(3)林道1k+800處 路面碎石破碎  
座標：X:282360；Y:2600745。

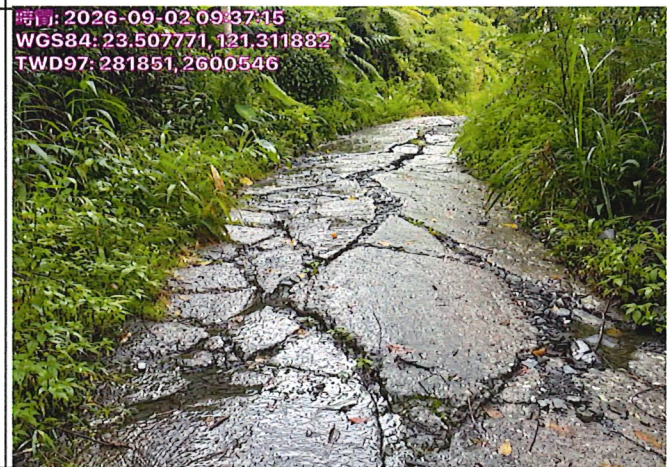
(4)林道2k+400處 路面隆起碎石破碎  
座標：X:281851；Y:2600546。

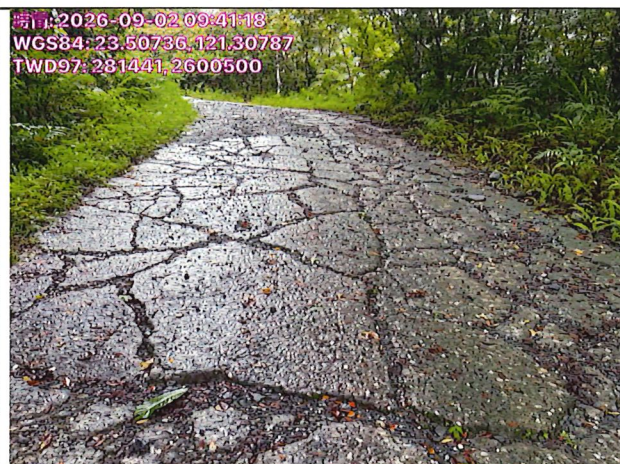
(5)林道3k+200處 路面破碎  
座標：X:281441；Y:2600500。

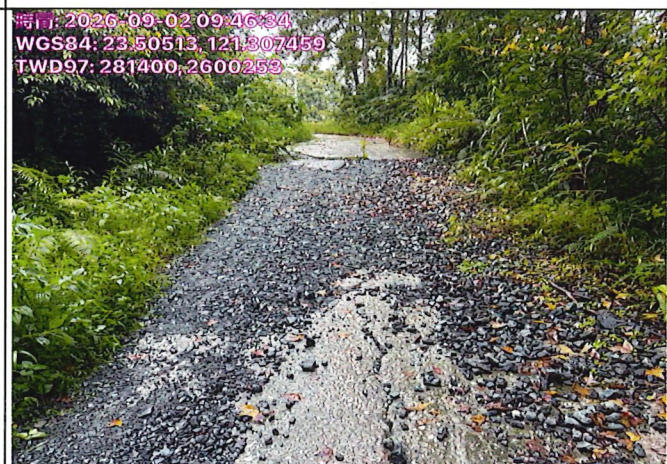
(6)林道4k+200處 路面碎石  
座標：X:281400；Y:2600253。

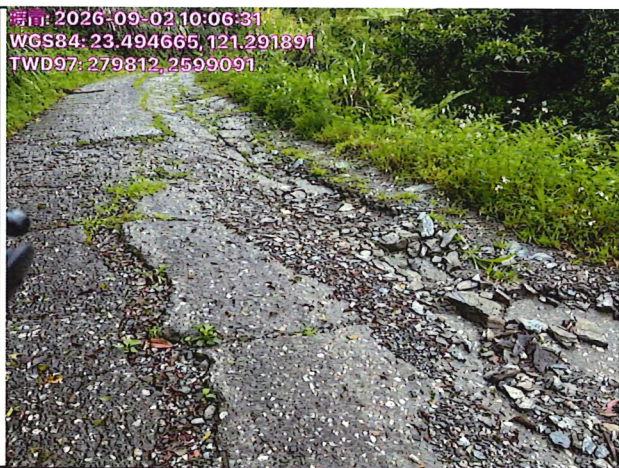
(7)林道9k+600處 水泥路面破碎，右側雨水沖刷  
座標：X:279812；Y:2599091。

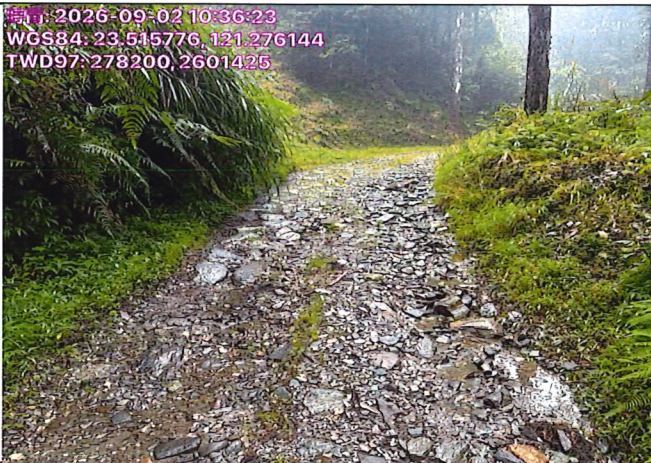
(8)林道16k+400處 路面碎石  
座標：X:278200；Y:2601425。

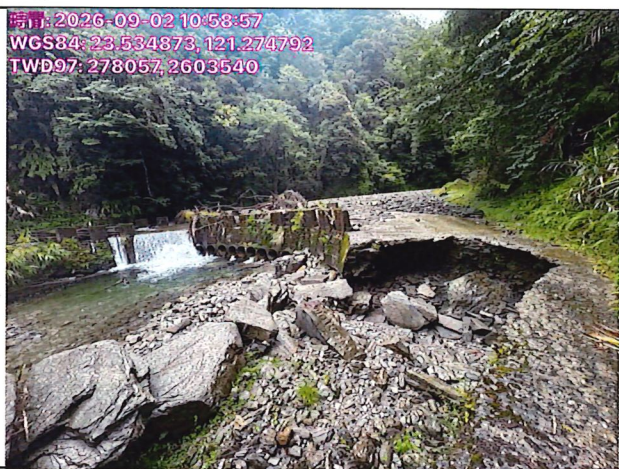
(9)林道19k+000處 水泥路面掏空  
座標：X:278057；Y:2603540。
