# 長良林道115年09月份林道巡查報告

巡查人：榮家勇

填表日期：115年10月5日

長良林道115年08月份林道巡查現場照片

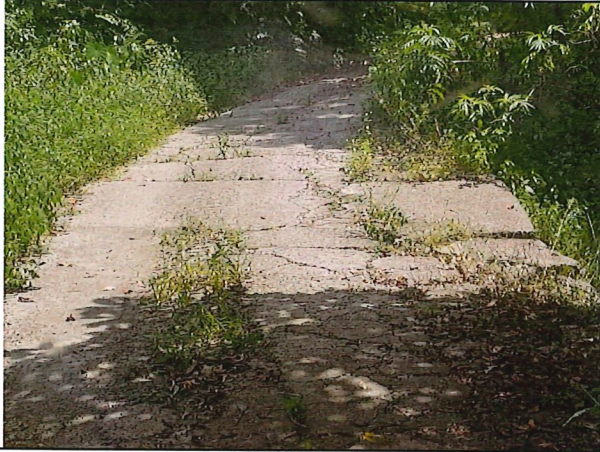
| 檢查項目 | 位置(里程) | 巡查結果 | 須處理情況 |
|---|---|---|---|
| 路面 | (1)8K+080處<br>座標X:275173 Y:2573079<br>(2)5K+850處<br>座標X:276785 Y:2573625<br>(3)1K+350處<br>座標X:278710 Y:2575323<br>(4)9K+400處<br>座標X:274523 Y:2572183 | (1)、(2)、(3)林道路面呈現混凝土劣化碎裂、破損，建議進行平整化修補改善。<br>(4)為建議單側路肩增設警示桿，增加山區起霧時用路人行車安全。 | 反應路面事項擬請由開口契約廠商整體評估，納入林道養護工程辦理林道與路面補強修復，降低通行安全潛在影響，巡查員提醒用路人使用車輛務必減速通過並與前車保持安全距離。現場持續密切觀察變化，發現異常情事即時回報工作站續處。 |

(1)8K+080處 座標X:275173 Y:2573079  
林道路面呈現混凝土劣化碎裂／破損，建議進行平整化修補改善。

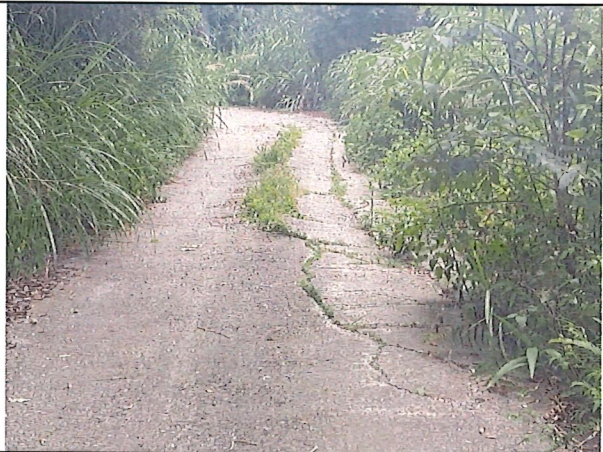
(2)5K+850處 座標X:276785 Y:2573625 林  
道路面呈現混凝土劣化碎裂／破損，建議進行平整化修補改善。

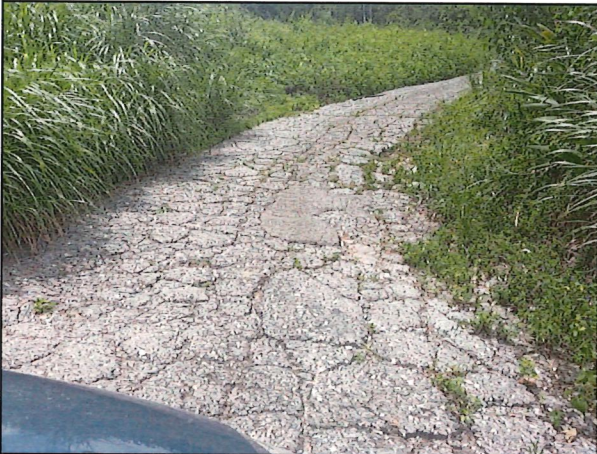
(3)1K+350處 座標X:278710 Y:2575323 林道  
路面呈現混凝土劣化碎裂／破損，建議進行平整化修補改善。

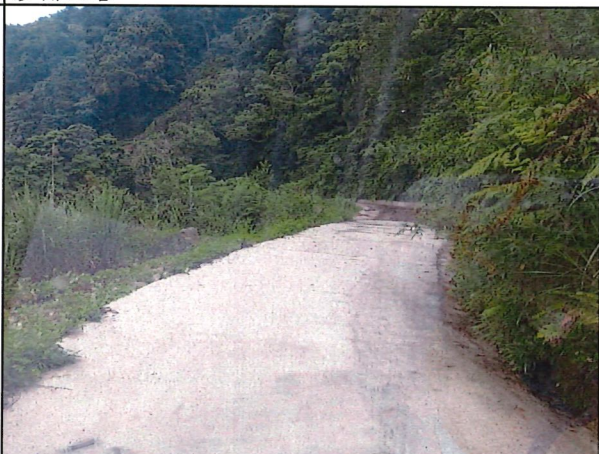
(4)9K+400處 座標X:274523Y:2572183 建  
議單側路肩增設警示桿，增加山區起霧時用路人行車安全。

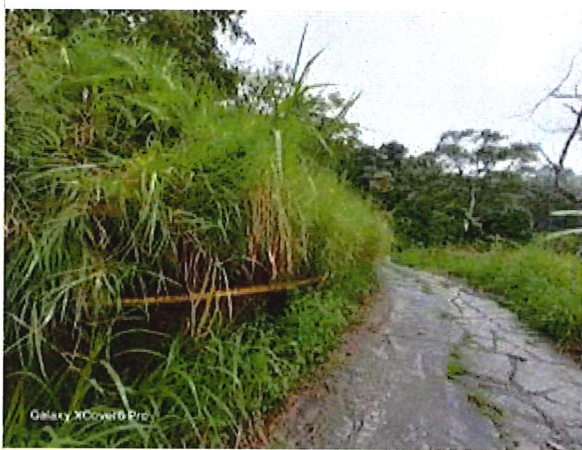
| 檢查項目 | 位置(里程) | 巡查結果 | 須處理情況 |
|---|---|---|---|
| 擋土牆 | (5)6K+900處<br>座標 X:275918 Y:2573456 | (5) 擋土牆上方受土石壓力擠壓，結構體已呈現傾斜且牆體受損裂縫龜裂，若不幸倒塌將形成大量土石順勢崩塌，進而阻斷林道交通影響用路人安全。(巡查員已設警示帶預警) | 巡查員已持續長期記錄事項，現場持續密切監測，若結構異常加劇或遇突發災情時，立即通報工作站、委請開口契約廠商增設防護運行障礙排除。 |

(5)6K+900處 座標X:275918 Y:2573456  
擋土牆上方受土石壓力擠壓，結構體已呈現傾斜且牆體受損裂縫龜裂，若不幸倒塌將形成大量土石順勢崩塌，進而阻斷林道交通影響用路人之虞。(巡查員已設警示帶預警)

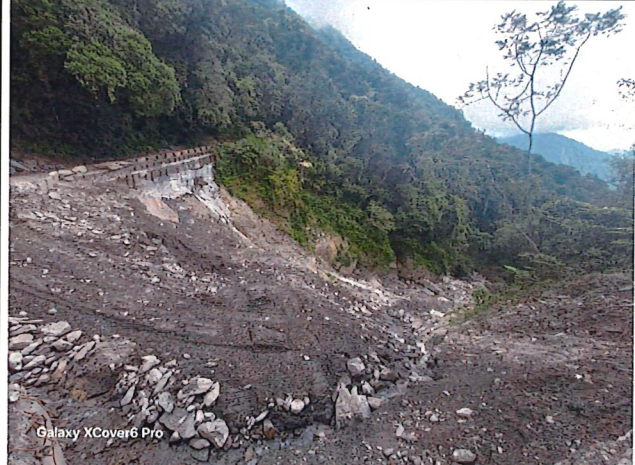
(6)10K+200座標X:273862 Y:2572077 為  
開口契約承攬廠商進行林道改善工程，該工區開口契約廠商(欣安富營造)工程尚持續進行中，有重修設置臨時便道方便人車通行林道以上。

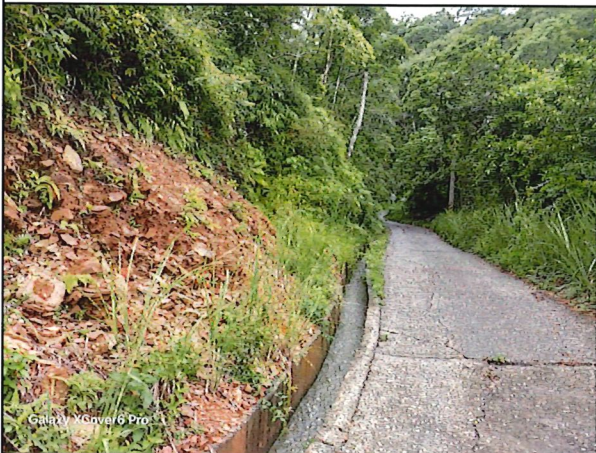
(7)4k+900處 座標X:274421 Y:2573971 小部份土表裸露，順勢沖刷有機會覆蓋排水溝形成淹塞。目前植被逐漸自然演替持續觀察。

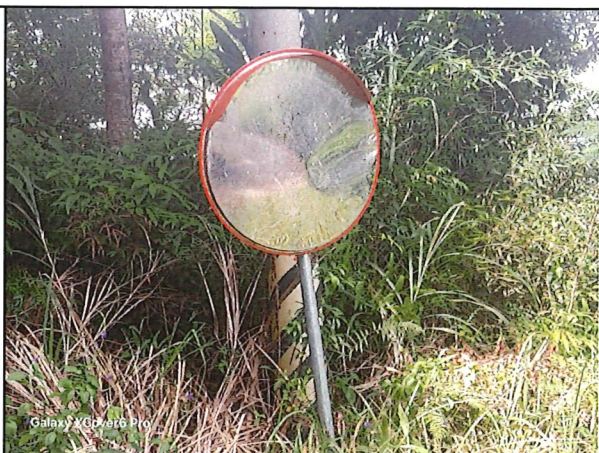
(8)2K+600處 座標X:278177 Y:2574725 彎道反光曲面鏡不明原因凹陷，疑似遭受碰撞。

| 檢查項目 | 位置(里程) | 巡查結果 | 須處理情況 |
|---|---|---|---|
| 告示牌<br>誌 | (8)2K+600處<br>座標X:278177 Y:2574725<br>0K 至 10K+200處 | (8)彎道反光曲面鏡不明原因凹陷，疑似遭受碰撞。巡查員持續不定期維護表面清潔並清除阻礙遮蔽植生，使告示標語文字及圖示均清晰可辨。 | (8)已回報工作站劉技正彥適承辦，建議廠商修護復原。其餘牌誌若發現受損或遭破損，現場立即拍照存查並填報Survey123記錄，回報工作站委請開口契約廠商協助辦理修復。 |

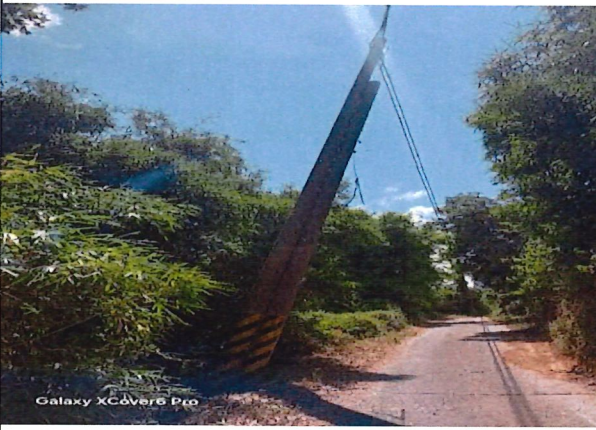
(9)0K+700處 座標X:279059 Y:2575464 台電電桿歪斜為林道方向。

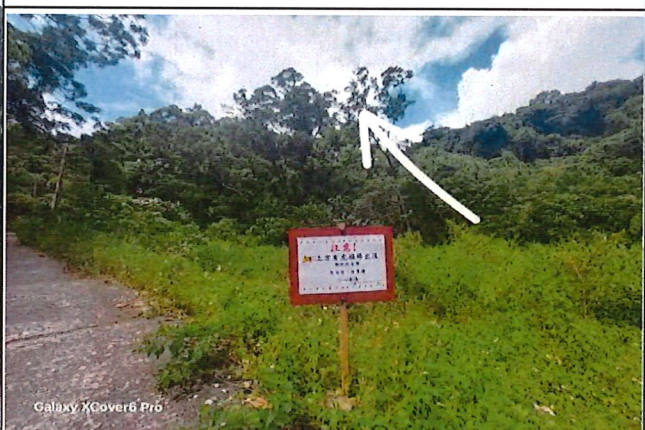
(10)0K+700處 座標X:279059 Y:2575464 白色箭頭指處虎頭蜂窩一處(距林道路面直線約20米高度約15米)

| 檢查項目 | 位置(里程) | 巡查結果 | 須處理情況 |
|---|---|---|---|
| 特別事項 | (9)0K+700處<br>座標X:279059 Y:2575464<br>(10)0K+700處<br>座標X:279059 Y:2575464 | (9)台電電桿歪斜為林道方向。(10)白色箭頭指處虎頭蜂窩一處(距林道路面直線約20米高度約15米) | (9)已聯繫台電公司玉里服務所現場請況，通知工作站柳技正彥適主辦情形。任何突發異常情事應變，即時啟動通報工作站柳技正彥適主辦。<br>(10)巡查員於林道插牌告示用路人，蜂窩位於私有土地相思樹上，通知長良里長逕行處理並回報工作站柳技正彥適主辦知悉。 |
