萬榮 林道巡查表 (2A份)

巡查人：森管林蔡鴻振

填表日期：115年2月28日

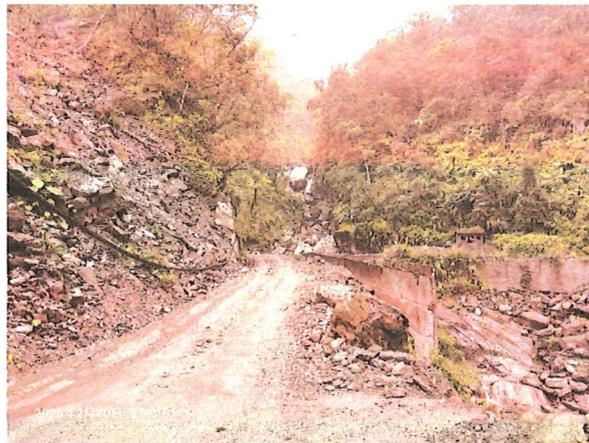
12K 處林道現況照片

巡查項目	位置(里程)	巡查結果	須處理情況
道路	0k+000-26K	車輛可暫時通行至26K。	台電公司維護中(9K處管制站跑馬燈警示語已更新路況)。
路基	無	無	無
橋樑	無	無	無
擋土牆	0K+000~18K	無	無
地錨	無	無	無
坡面	12k+500	12K+500處上邊坡有零星落石於路面，車輛可通行。	台電公司維護中(9K處管制站跑馬燈警示語已更新路況)設置警示帶。
枯立木	無	無	無
電子公告	9K+200	正常	無
路殺	無	無	無
