115年度2月份中平林道巡查表

填表日期：115年 03月03 日

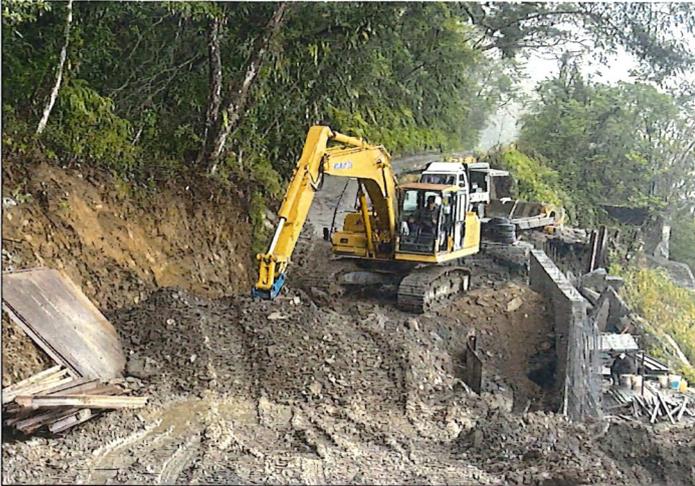
照片1：中平林道7K+100處。座標：X：279805、Y：2590002。林道改善工程施工作業中。

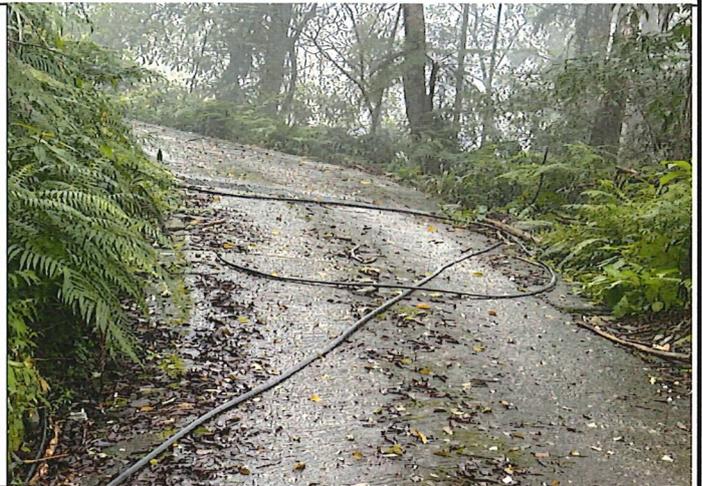
照片2：中平林道12K+800-13K500處，座標：X：278458、Y：2590473。林道舊管線因疏伐作業至管線散落林道上。

| 巡查項目 | 位置(里程) | 巡查結果 | 須處理情況 |
|---|---|---|---|
| 路面 | 照片1：中平林道7K+100處。 座標：X：279805、Y：2590002。 照片2：中平林道12K+800-13K500處。座 標：X：278458、Y：2590473。 照片3：中平林道7K+800處-12K+800處， 座標：X：279707 Y：2590344。 照片4：中平林道7K+100處。 座標：X：279805、Y：2590002。 照片5：中平林道14K+400處， 座標：X：277658 Y：2590418。 照片6：中平林道16K+940。 座標：X：276028 Y：259057。 | 照片1. 林道改善工程施工作業中。 照片2. 林道舊管線因疏伐作業至管線 散落林道上。 照片3. 林道兩側及邊溝雜草茂密，枯 枝落葉及零星落石淤積。 照片4. 林道改善工程施工作業中。 照片5. 大型落石於林道上。 照片6. 林道嚴重下陷車輛通行困難。 | 照片2, 3, 5, 6為顧及行車安全 建議開口契約廠商進行施工 維護作業)。 其餘持續密切觀察，如發毀 損情事即時報站處理。 |

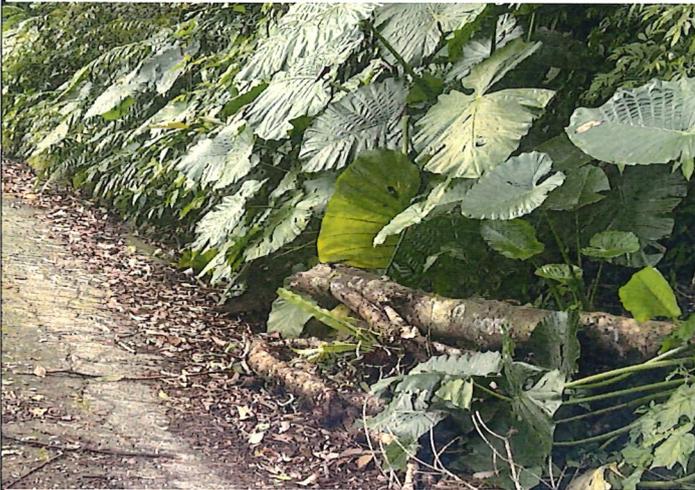
照片3：中平林道7K+800處-12K+800處，座標：X：279707 Y：2590344。林道兩側及邊溝雜草茂密，枯枝落葉及零星落石淤積。

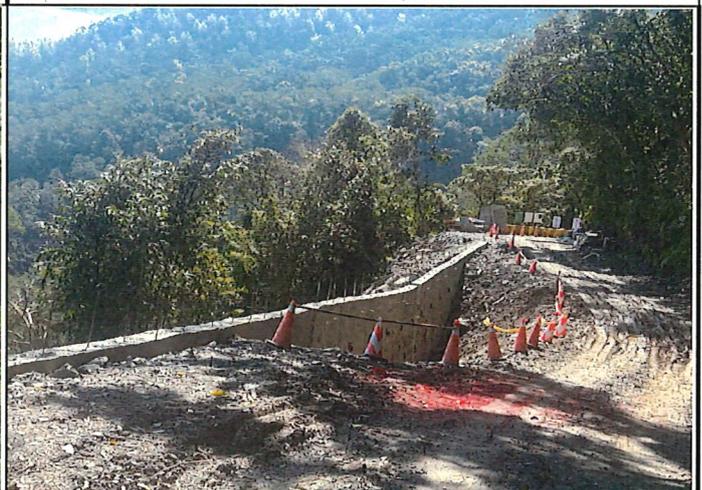
照片4：中平林道7K+100處。座標：X：279805、Y：2590002。林道改善工程施工作業中。

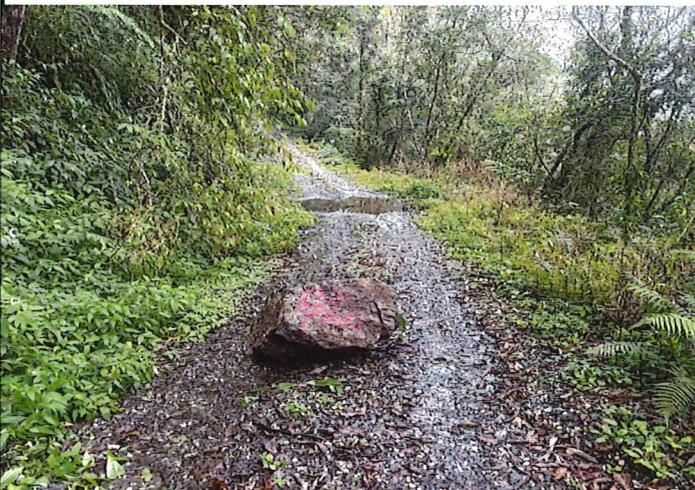
照片5：中平林道14K+400處，座標：X：277658 Y：2590418。大型落石於林道上。

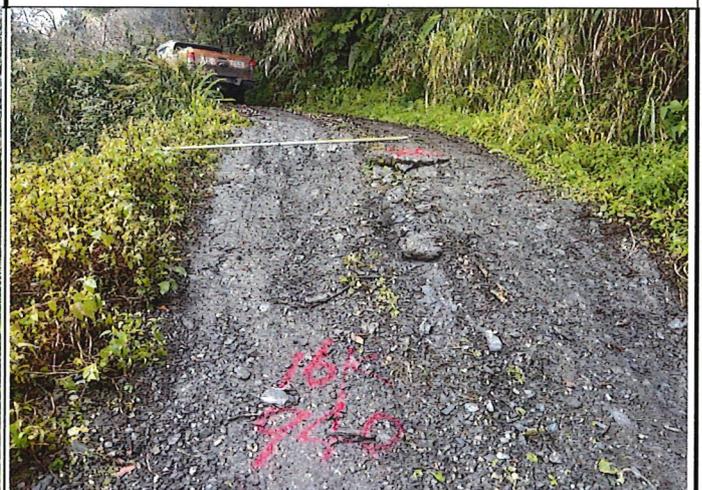
照片6：中平林道16K+940。座標：X：276028 Y：259057。林道嚴重下陷車輛通行困難。
