114年2月份瑞穗林道巡查表

填表日期：114年3月4日

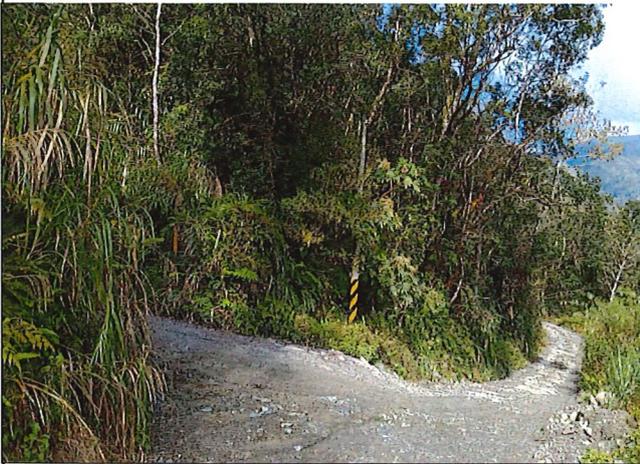
(1) 瑞穗林道10+300K大彎路面凹凸不平落差過大車輛通行時常有後輪騰空造成空轉情形 座標 X: 279587 Y: 2599010

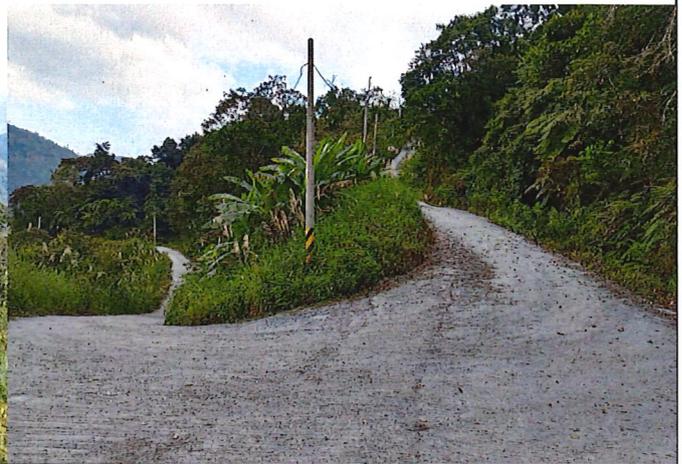
(2) 瑞穗林道2K+700大彎路面良好廠商有用掃把增加小凹痕增加路面摩擦力 座標X: 281550; Y: 2600616。

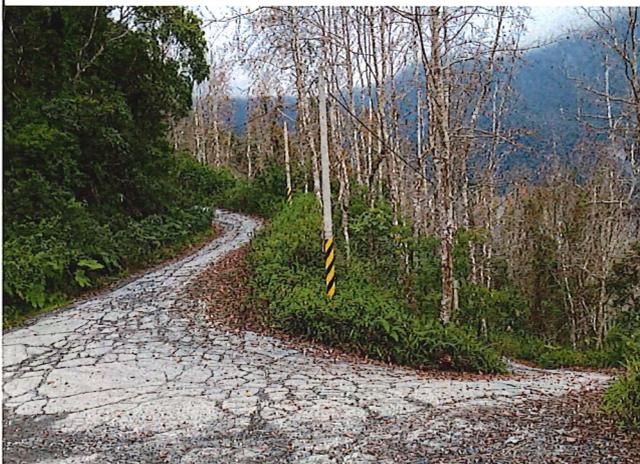
(3) 瑞穗林道4+600K大彎路面龜裂造成凹凸不平情形，小型車輛易彈跳 座標 X: 281260 Y: 2599778

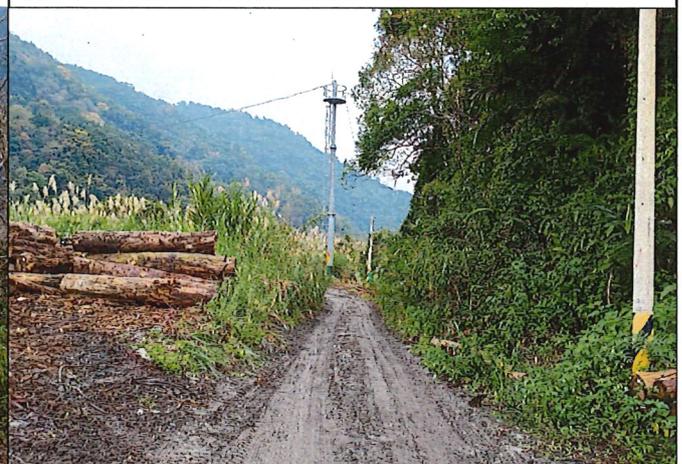
(4) 瑞穗林道0K路面上雨泥濘不堪，10噸以上重車難以通行容易甩車頭，建議鋪設小碎石 座標 X: 283183 Y: 2600538

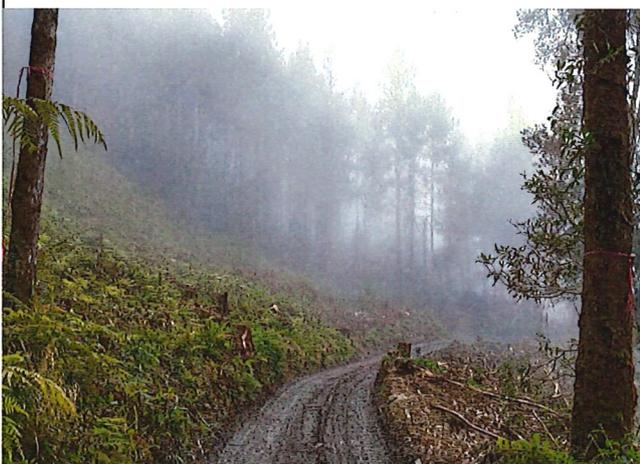
(5) 瑞穗12K+800路面上雨泥濘不堪，大型重車難以通行容易甩車頭，建議鋪設小碎石 座標 X: 278903 Y: 2599857

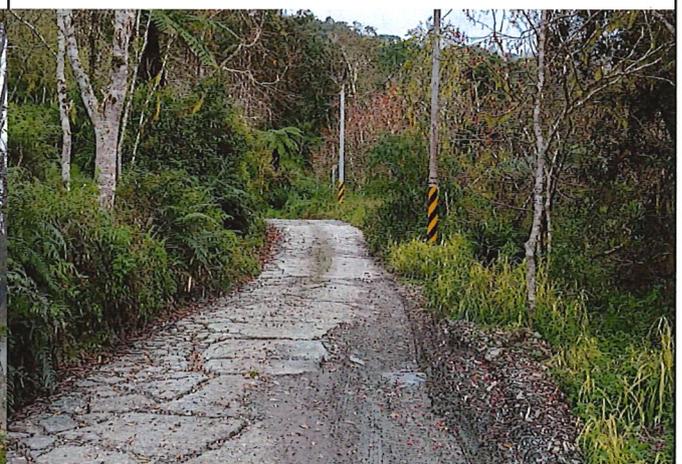
(6) 瑞穗林道8K+800處靠下邊坡路面被壓陷，落差甚大各型車輛底盤均會撞擊到 座標 X: 280048 Y: 2599196
