長良林道115年02月份林道巡查報告

長良林道115年02月份林道巡查現場照片

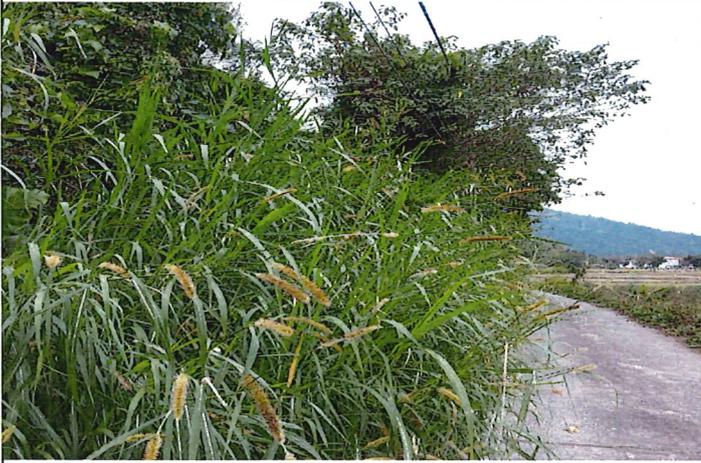
(1)0k+080處 座標X:279188 Y:2575299多路段需刈草維護(林道左右兩側)

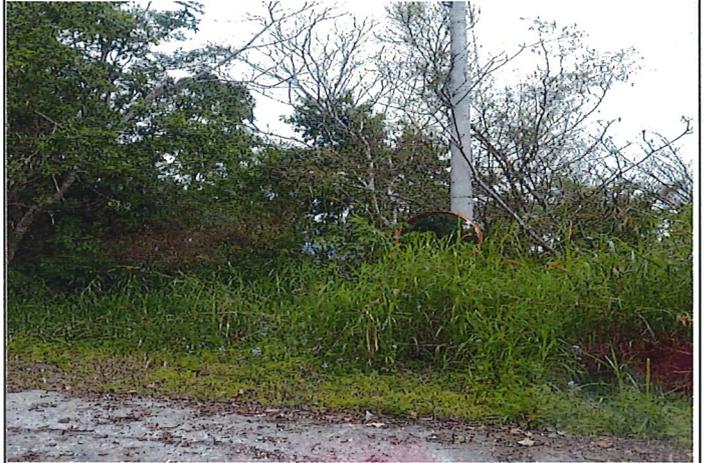
(2)5k+850處 座標X:276782 Y:2573654多路段需刈草維護(林道左右兩側)

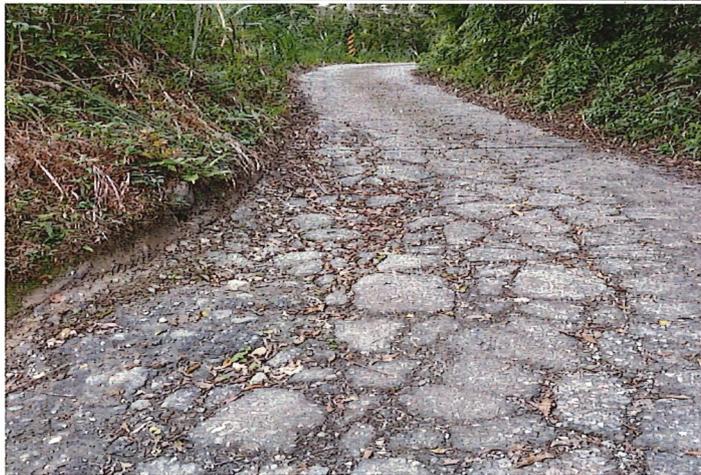
(3)5k+850處 座標X:276769 Y:2573647路基塌陷有行車安全疑慮

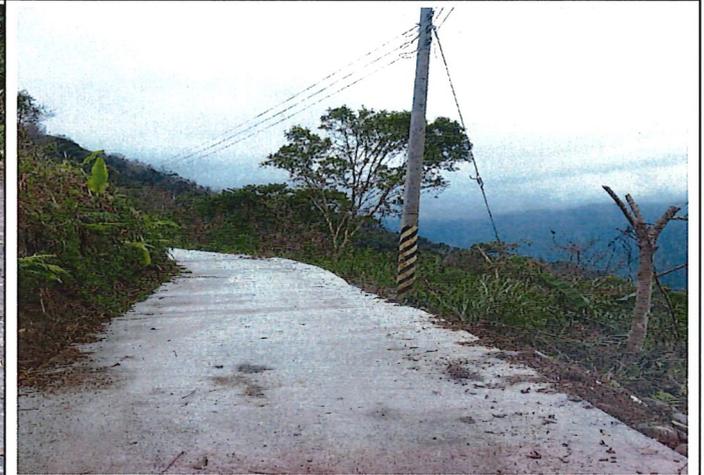
(4)6k+400處 座標X:275918 Y:2573472下邊坡陡峭無護欄設計，有行車安全顧慮，建請設置警示用防撞桿或相關設施以利人車安全。

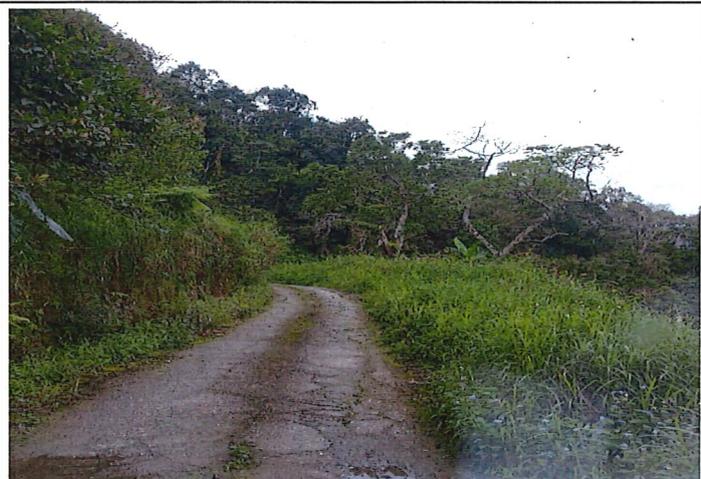
(5)6k+800處 座標X:275918 Y:2573472多路段需刈草維護(林道左右兩側)

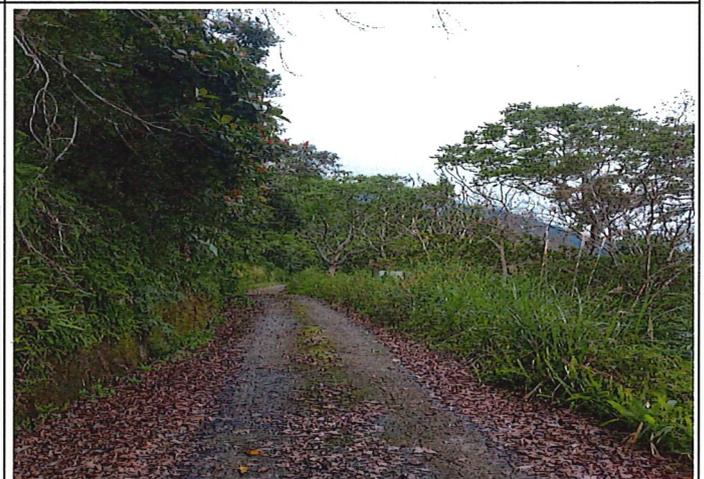
(6)7k+250處 座標X:275587 Y:2573569多路段需刈草維護(林道左右兩側)

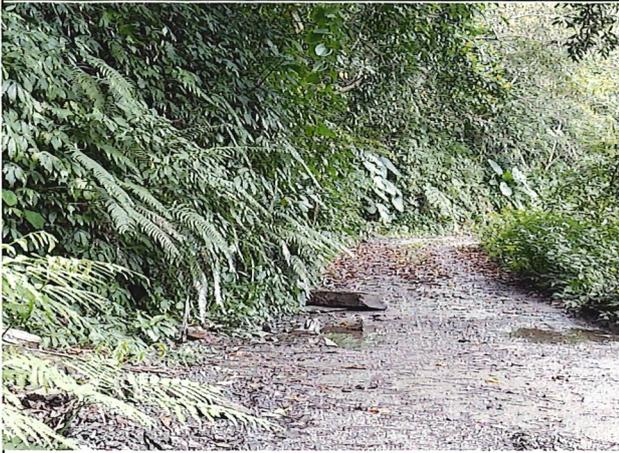
(7)8k+890處 座標X:274781 Y:2572426此路段8K890-9K100處常有落石掉落，日積月累，建請清除路面落石。

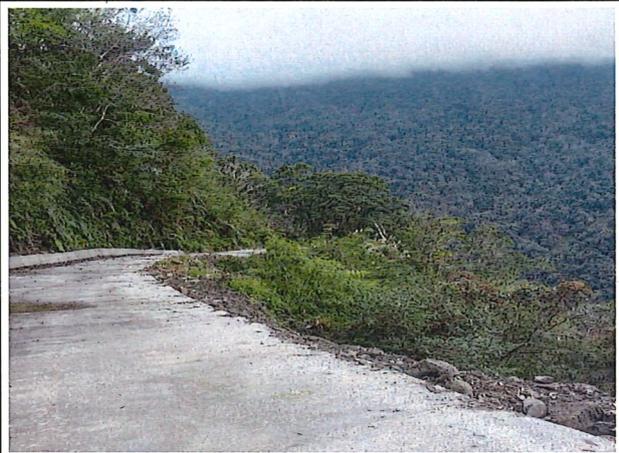
(8)9k+200處 座標X:274585 Y:2572202下邊坡陡峭無護欄設計，有行車安全顧慮，建請設置警示用防撞桿或相關設施以利人車安全。

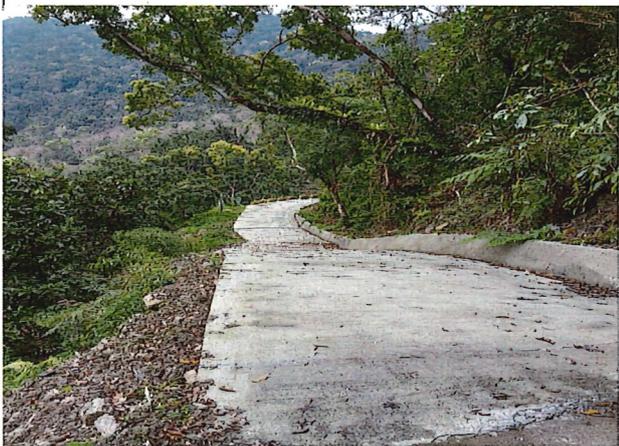
(9)10k+000處 座標X:273928 Y:2572113下邊坡陡峭無護欄設計，有行車安全顧慮，建請設置警示用防撞桿或相關設施以利人車安全。

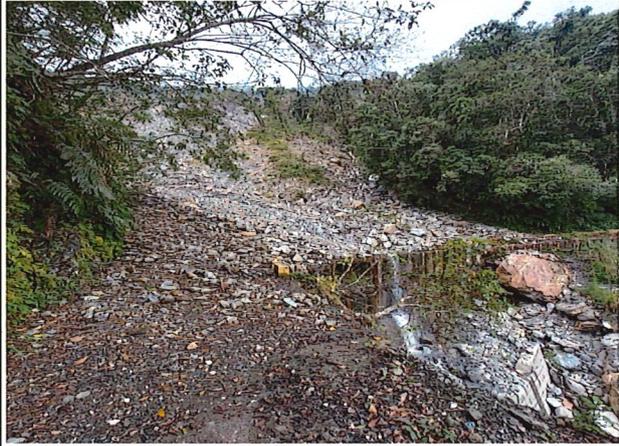
(10)10k+150處 座標X:273930Y:257211510K150-250處為易發生土石崩塌地區，目前易崩塌造成道路中斷，建請以

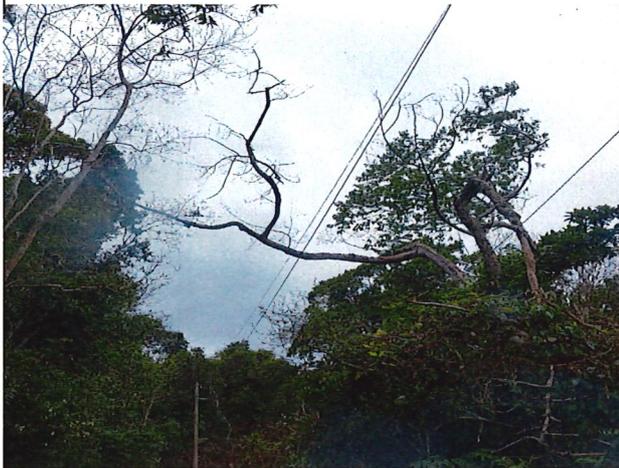
巡查項目	位置(里程)	巡查結果	須處理情況
路面	(1)0k+080處 座標X:279188 Y:2575299 (2)5k+850處 座標X:276782 Y:2573654 (3)5k+850處 座標X:276769 Y:2573647 (4)6k+400處 座標X:275918 Y:2573472 (5)6k+800處 座標X:275918 Y:2573472 (6)7k+250處 座標X:275587 Y:2573569 (7)8k+890處 座標X:274781 Y:2572426 (8)9k+200處 座標X:274585 Y:2572202 (9)10k+000處 座標X:273928 Y:2572113 (10)10k+150處 座標X:273930 Y:2572115	(1)、(2)、(5)、(6)多路段需刈草維護(林道左右兩側) (3)路基塌陷有行車安全疑慮。 (4)、(8)、(9)下邊坡陡峭無護欄設計，有行車安全顧慮，建請設置警示用防撞桿或相關設施以利人車安全。 (7)此路段8K890-9K100處常有落石掉落，日積月累，建請清除路面落石。 (10)10K150-250處為易發生土石崩塌地區，目前易崩塌造成道路中斷，目前天候穩定建請易現場土石為基底簡易開通，若無計畫開通或修復，建議0K處牌誌應更改長良林道通行0-10K較恰當。	報站請開口契約廠商於林道養護時清理維護，持續密切觀察，另如在發現林道另有毀損情事即時報站處理。
擋土牆	0-10k	無	持續密切觀察，如發現異常情事即時報站處理。
橋樑	0-10k	無	持續密切觀察，如發現異常情事即時報站處理。
箱涵	0-10K	無	持續密切觀察，如發現異常情事即時報站處理。
地錨	0-10K	無	無
坡面	0-10K	無	持續密切觀察，如發現異常情事即時報站處理。
路殺	0-10K	無	持續密切觀察，如發現異常情事即時報站處理。
邊溝(排水溝)	0-10K	無	持續密切觀察，如發現異常情事即時報站處理。
枯木及危木	(11)5k+800處 座標X:276830 Y:2573608	危木一棵：樹種山黃麻、胸徑約46cm、樹高14M。	報站請開口契約廠商於林道養護時清理維護，持續密切觀察。

(11)5k+800處 座標X:276830 Y:2573608危木一棵：樹種山黃麻、胸徑約46cm、樹高14M。

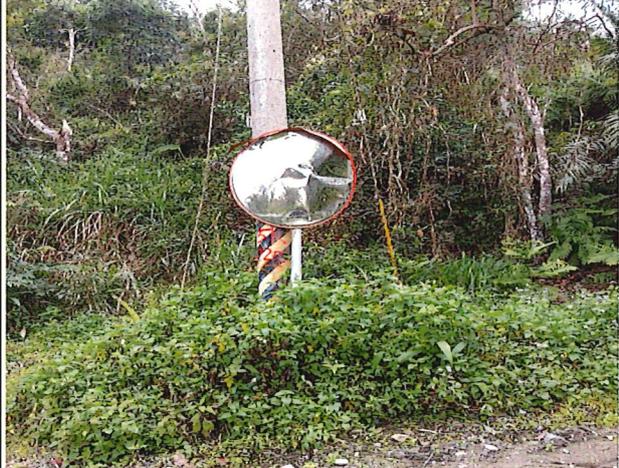
告示牌誌	(12)5k+920處 座標X:276738 Y:2573555	轉彎處反射鏡損壞，建請更換設置新反射鏡以利安全	報站請開口契約廠商於林道養護時一併施作。
特別事項	(13)5k+350處 座標X:277138 Y:2573734	前次工程用餘料柳杉一批，目前已驗收完工堆置於會車處亦非屬林班轄管地內，建請移至林班內堆置。	報站請開口契約廠商於林道養護時一併施作。

(12)5k+920處 座標X:276738 Y:2573555轉彎處反射鏡損壞，建請更換設置新反射鏡以利安全

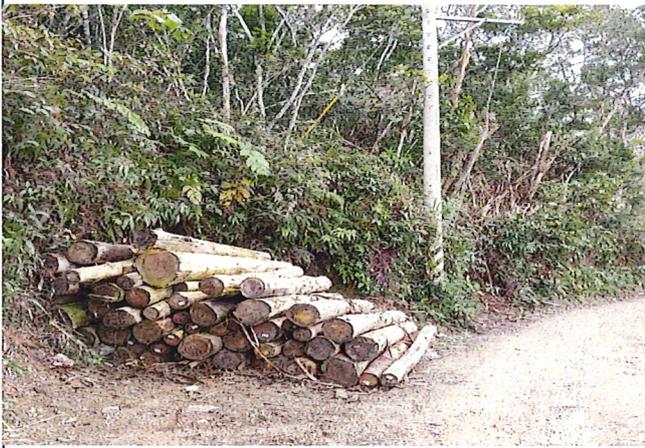
(13)5k+350處 座標X:277138 Y:2573734前次工程用餘料柳杉一批，目前已驗收完工堆置於會車處亦非屬林班轄管地內，建請移至林班內堆置。
