## 出雲山林道 03 月巡查表

巡查人：許秣貽

填表日期：115 年 03 月 31 日

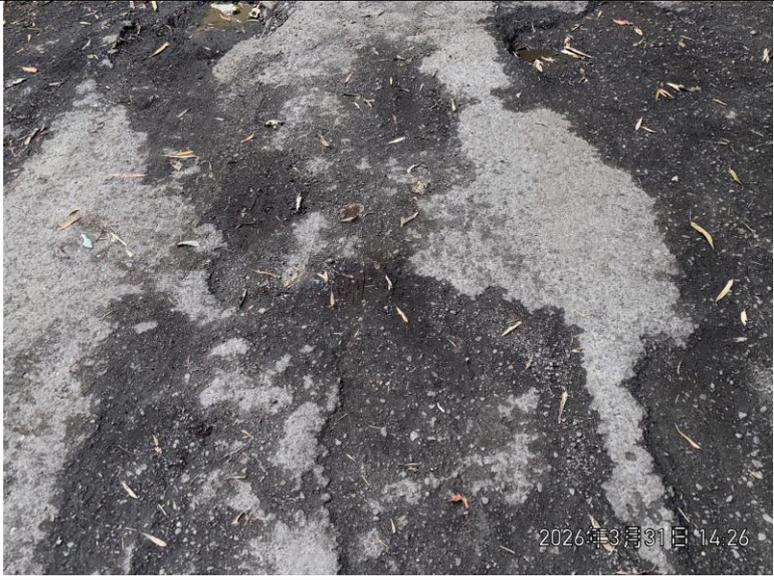
照片 編號	01

坐標	240866	
	2671343	
說明	<p>1. 林道 1.2K-1.3K 路面坑洞，部分路段邊緣已磨損，下雨天機車避車時可能打滑。</p> <p>2. 115 年 2 月 12 日已與公所會勘。</p>

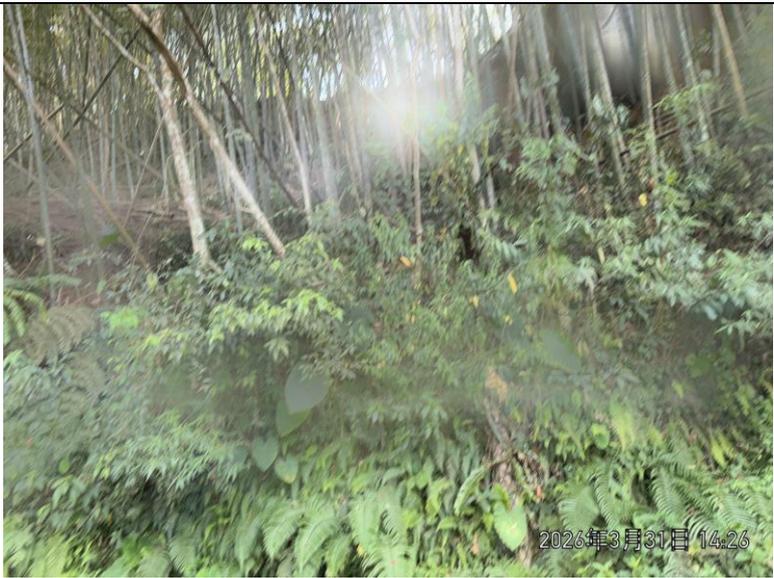
照片 編號	02

坐標	240894	
	2681264	
說明	<p>1. 3K 道路上方邊坡有掏空情形。</p>

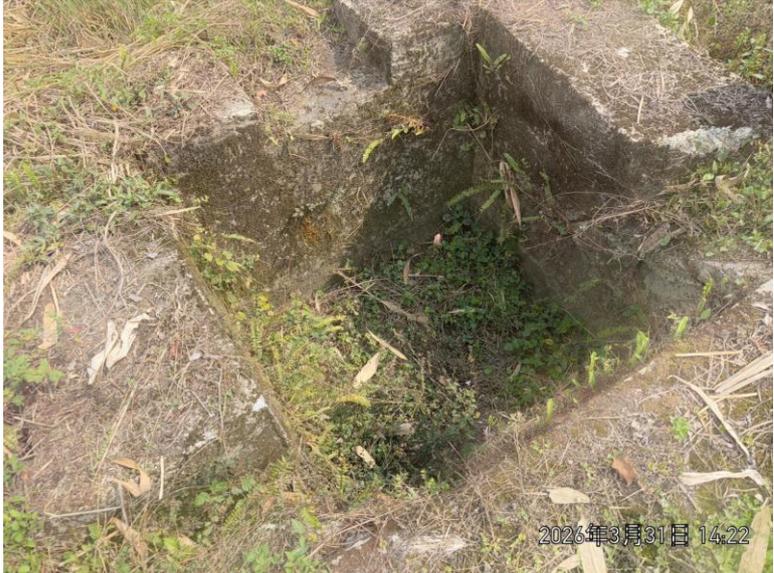
照片 編號	03

坐標	240516	
	2680890	
說明	<p>排水溝集水井有泥沙淤積，功能正常不影響排水。</p>

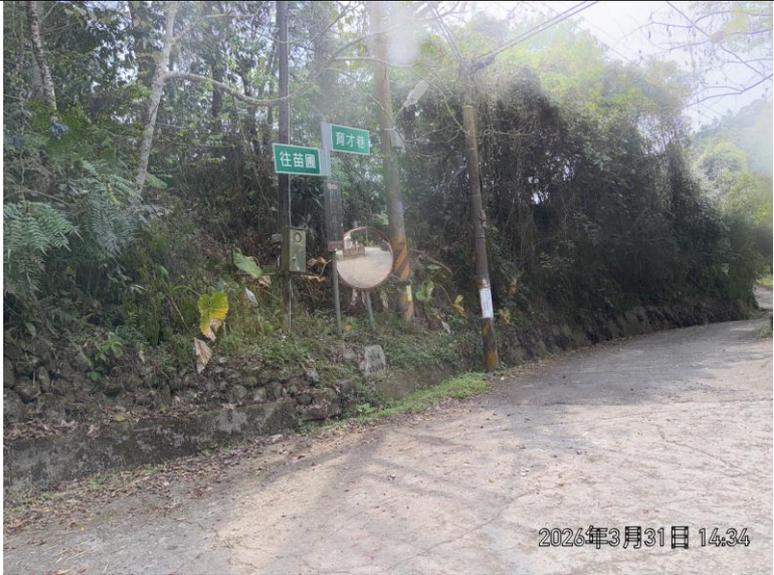
照片 編號	04

坐標	240650	
	2681629	
說明	0.5K 處反光鏡及路標可 辨識。
