出雲山林道 05 月巡查表

填表日期：115 年 05 月 26 日

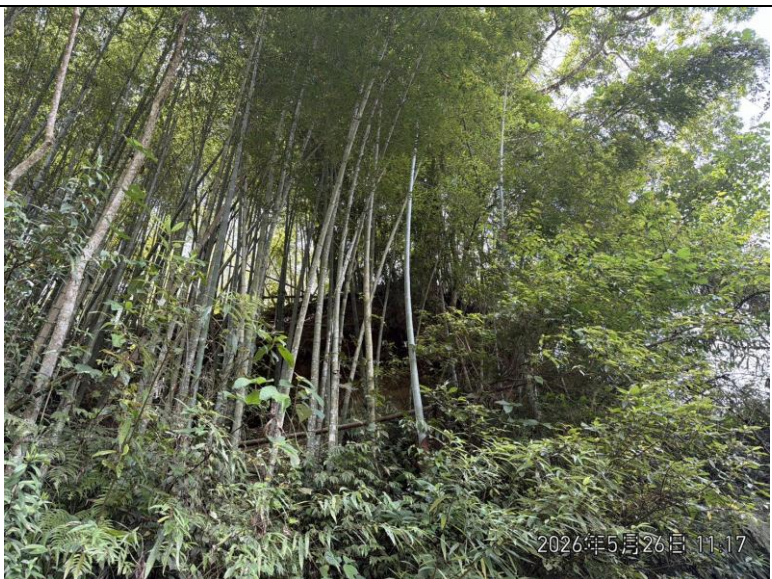
照片 編號	02

坐標	240866	
	2681264	
說明	<p>1. 3K 道路上方邊坡有掏空情形。</p>

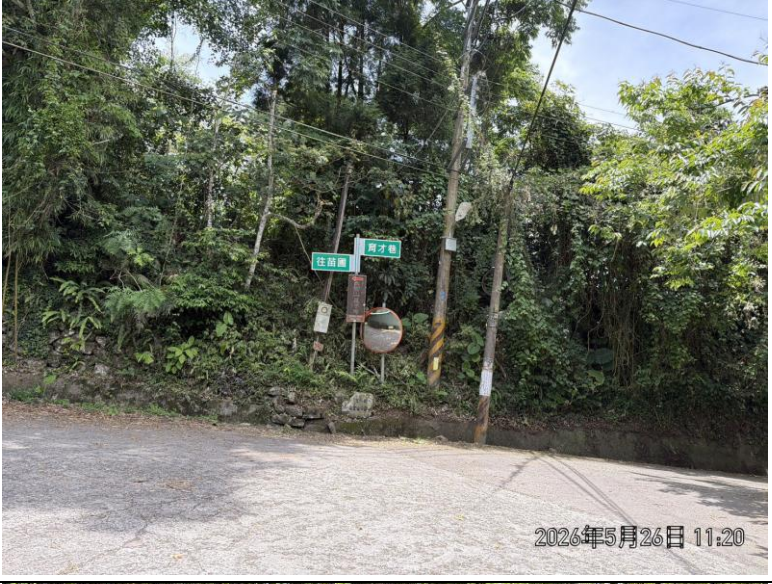
照片 編號	04

坐標	240762 2681407	
說明	0.5K 處反光鏡及路標可辨識。	
照片 編號	05

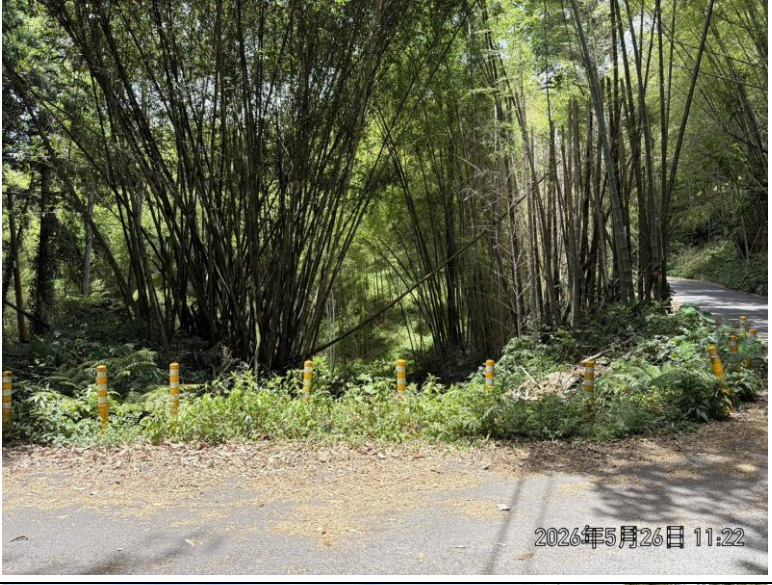
坐標	240630 2681639	
說明	防撞桿正常無損毀。	
照片 編號	06

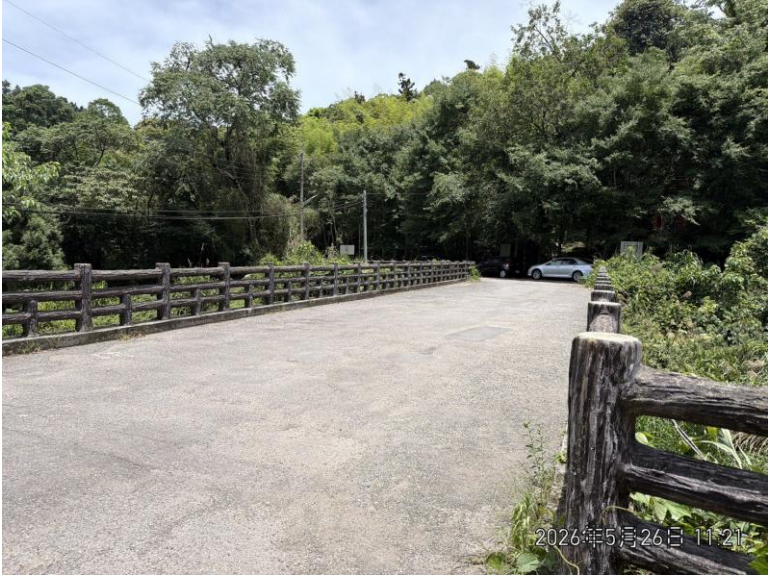
240815 2681527	
說明	橋面外觀正常無裂縫。
