大雪山(200)林道巡查表

巡查人：蕭明泉

填表日期：115 年 3 月 31 日

大雪山(200)林道現況照片

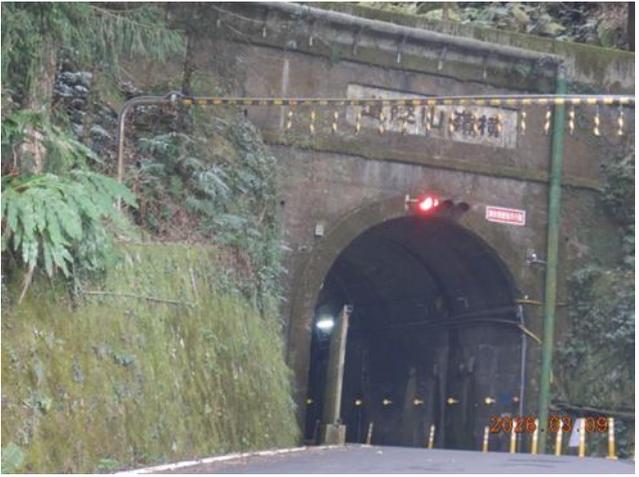
照片編號	01

坐標		
說明	大雪山林道橫嶺山隧道巡查-號誌	
照片編號	02

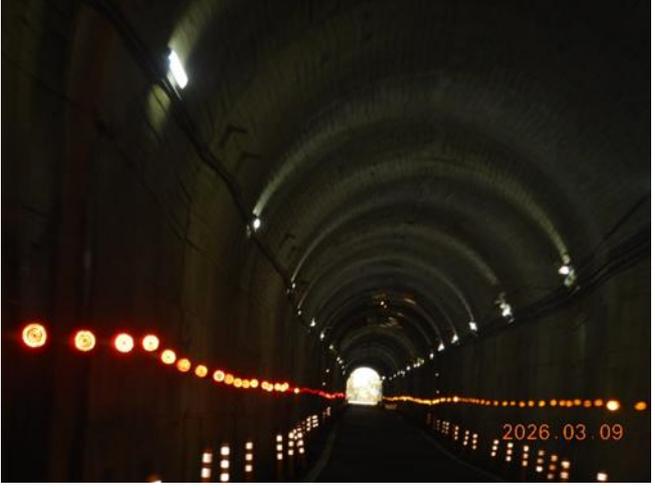
坐標		
說明	大雪山林道橫嶺山隧道巡查-燈光-主體	
照片編號	03

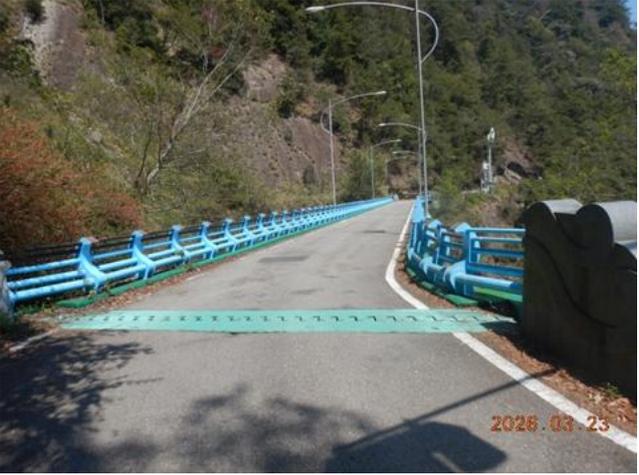
坐標		
說明	大雪山林道，雪山橋查勘

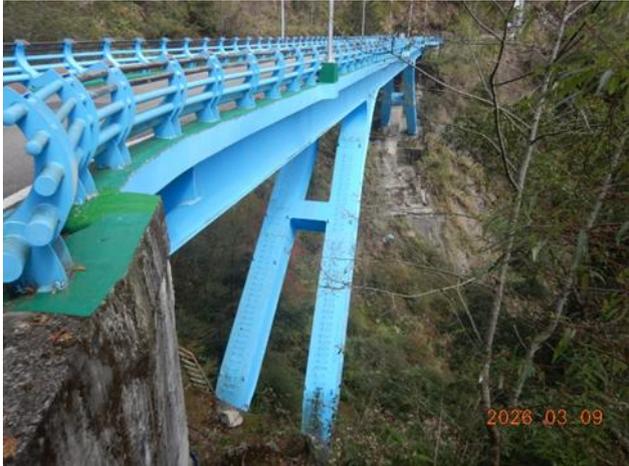
照片編號	04

坐標		
說明	大雪山林道，雪山橋查勘	
照片編號	05

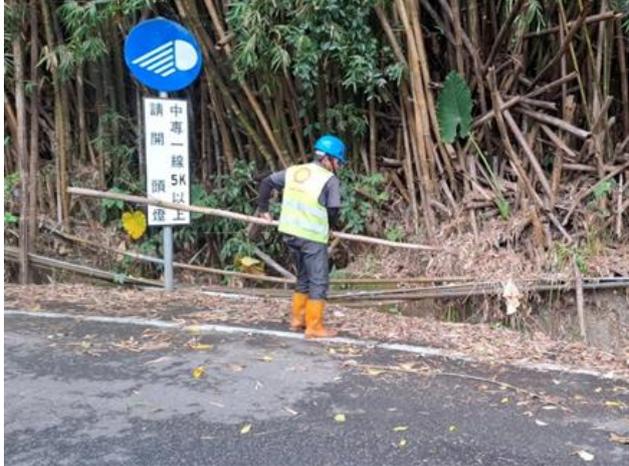
坐標		
說明	大雪山林道，路段多處進行路面、邊溝清理工程施作中	
照片編號	06

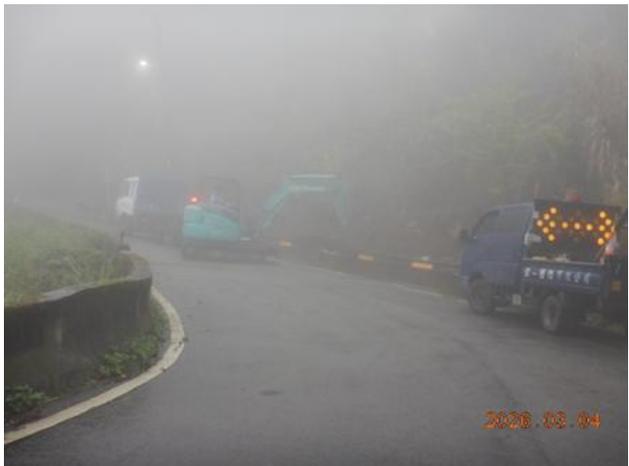
坐標		
說明	大雪山林道，路段多處進行路面、邊溝清理工程施作中

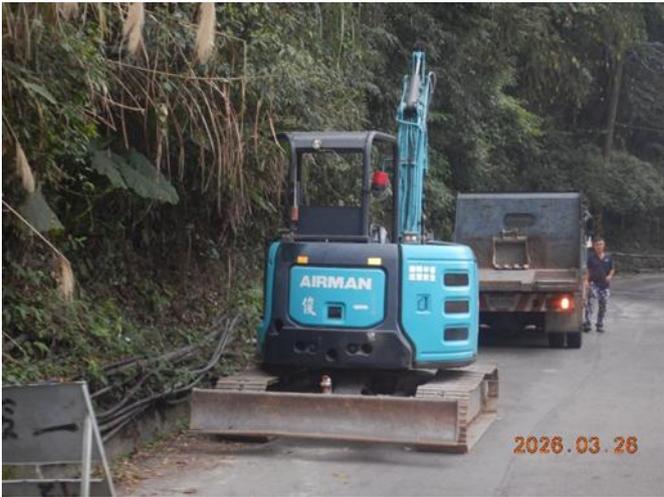
照片編號	07

坐標		
說明	大雪山林道，路段多處進行路面、邊溝清理工程施作中	
照片編號	08

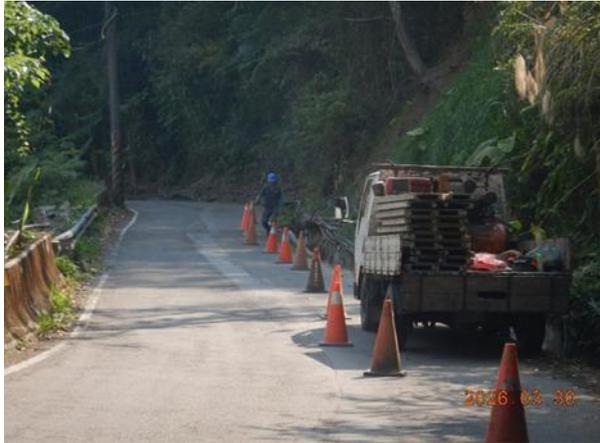
坐標		
說明	大雪山林道，路段多處進行路面、邊溝清理工程施作中	
照片編號	09

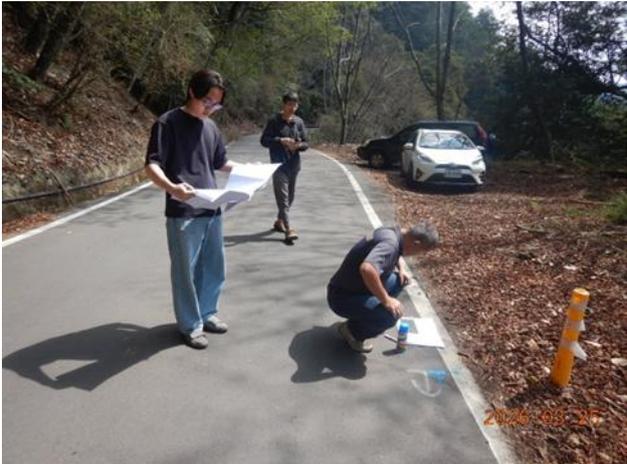
坐標		
說明	大雪山林道，115 年修繕工程-路段多處修繕-施工前說明並進行-實際丈量

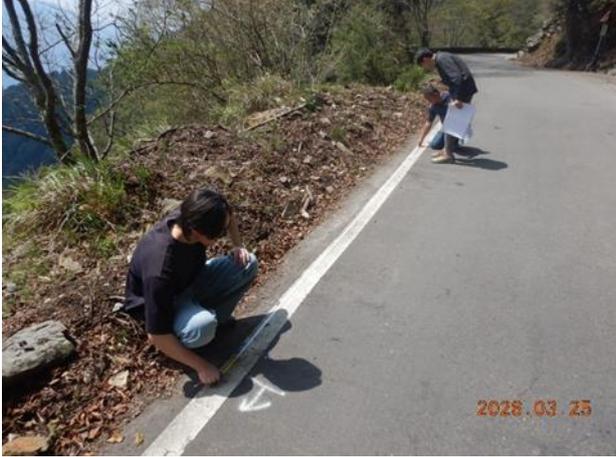
照片編號	10

坐標		
說明	大雪山林道，115 年修繕工程-路段多處修繕-施工前說明並進行-實際丈量	
照片編號

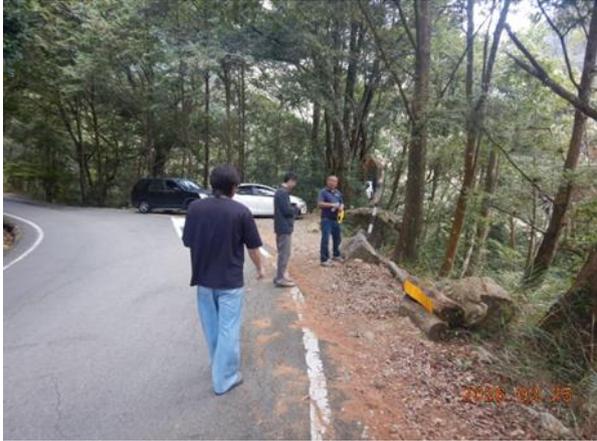
坐標		
說明	大雪山林道，115 年修繕工程-路段多處修繕-施工前說明並進行-實際丈量	
照片編號	12

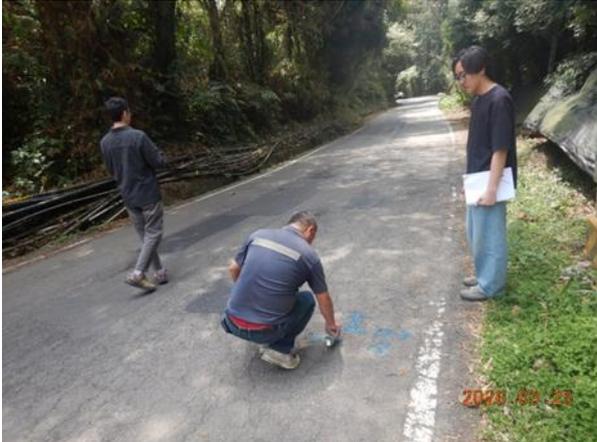
坐標		
說明	大雪山林道，115 年修繕工程-路段多處修繕-施工前說明並進行-實際丈量

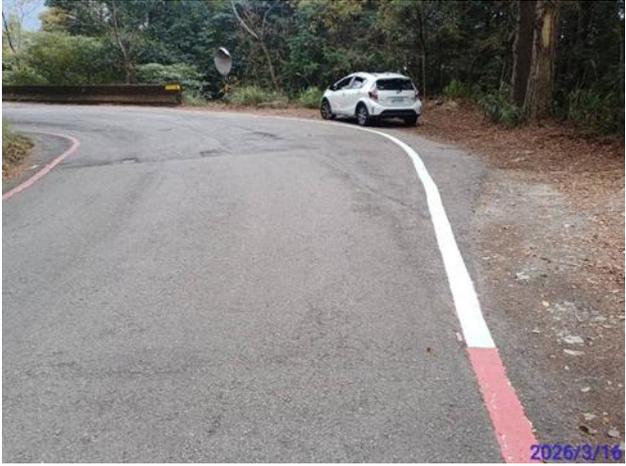
照片 編 號	13

坐 標		
說 明	大雪山林道，路段多處進行路邊 線、標線等修改工程-完成	
照片 編 號	14

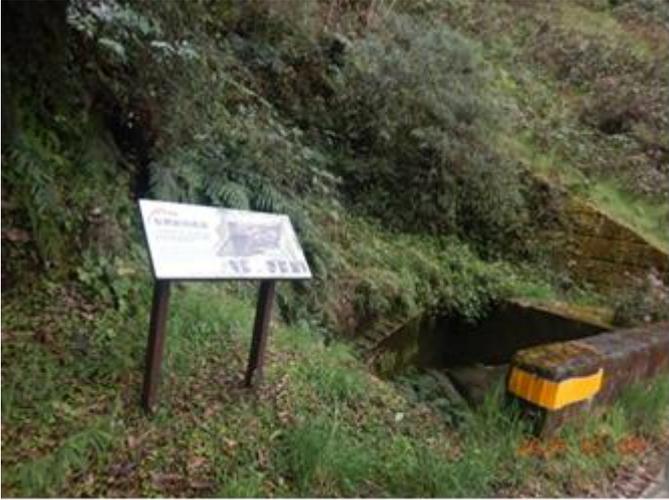
坐 標		
說 明	大雪山林道，生物廊道設施(集水 井、涵洞)	
照片 編 號	15

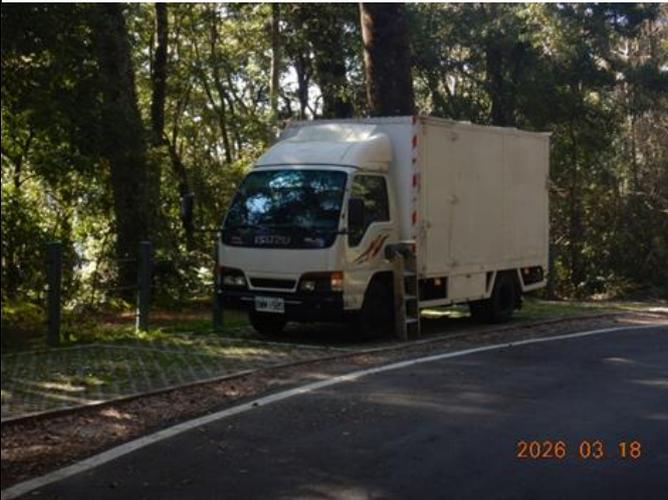
坐 標		
說 明	雪山林道，進行路段多處宿營三日 以上車輛紀錄

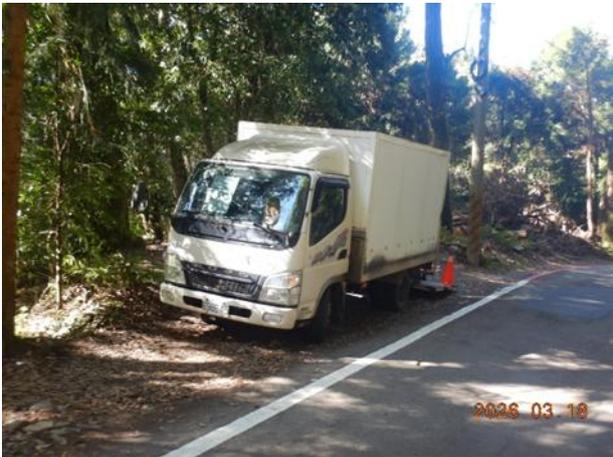
照片 編號	16

坐標		
說明	雪山林道，進行路段多處宿營三日以上車輛紀錄	
照片 編號	17

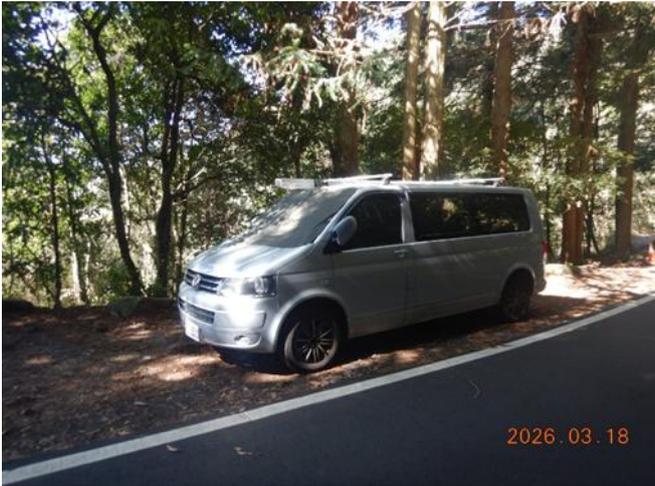
坐標		
說明	雪山林道，進行路段多處宿營三日以上車輛紀錄	
照片 編號	18

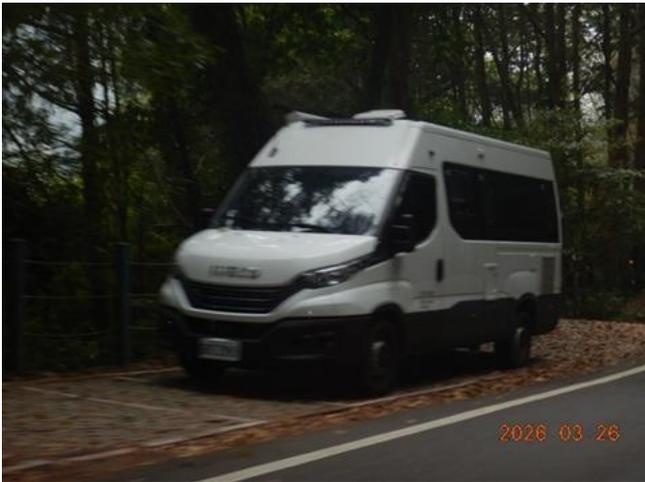
坐標		
說明	雪山林道，進行路段多處宿營三日以上車輛紀錄

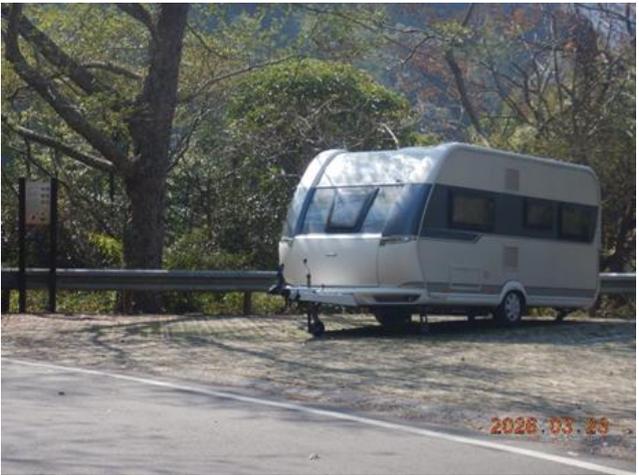
照片編號	19

坐標		
說明	雪山林道，進行路段多處宿營三日以上車輛紀錄-占用停車格宿營	
照片編號	20

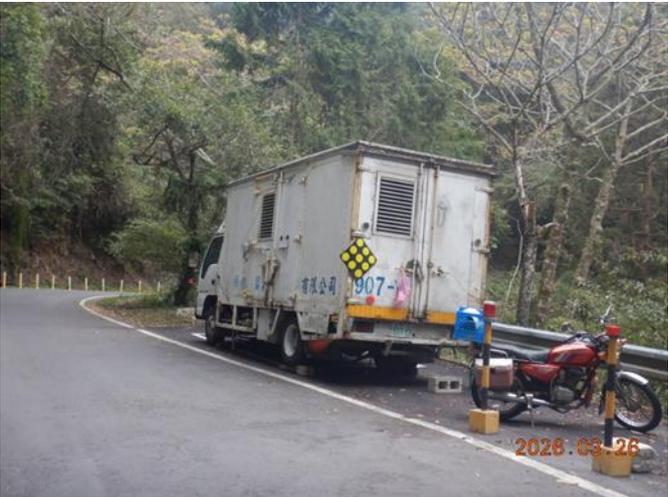
坐標		
說明	雪山林道，進行路段多處宿營三日以上車輛紀錄-占用停車格宿營	
照片編號	21

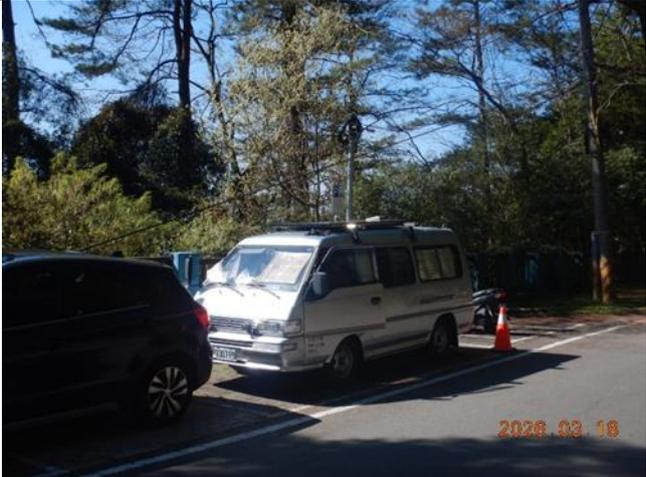
坐標		
說明	雪山林道，進行路段多處宿營三日以上車輛紀錄-占用停車格宿營

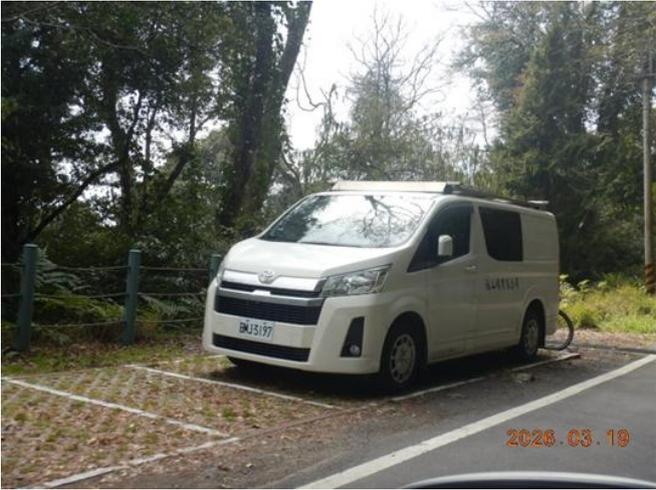
照片編號	22

坐標		
說明	雪山林道，進行路段多處宿營三日以上車輛紀錄-占用停車格宿營

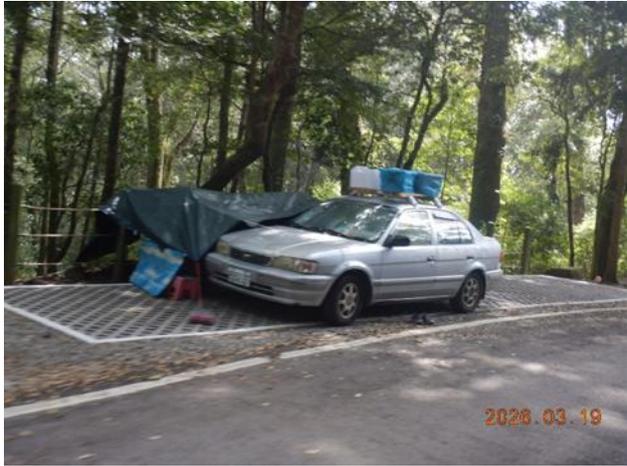
坐標		
說明	雪山林道，進行路段多處宿營三日以上車輛紀錄-占用停車格宿營

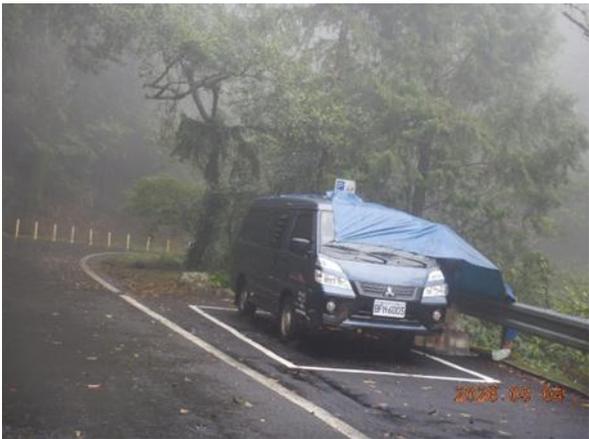
坐標		
說明	雪山林道，進行路段多處宿營三日以上車輛紀錄-占用停車格宿營
