## 船型山 林道巡查表

巡查人：梁盛棟

填表日期：115 年 3 月 11 日

# 船型山林道現況照片

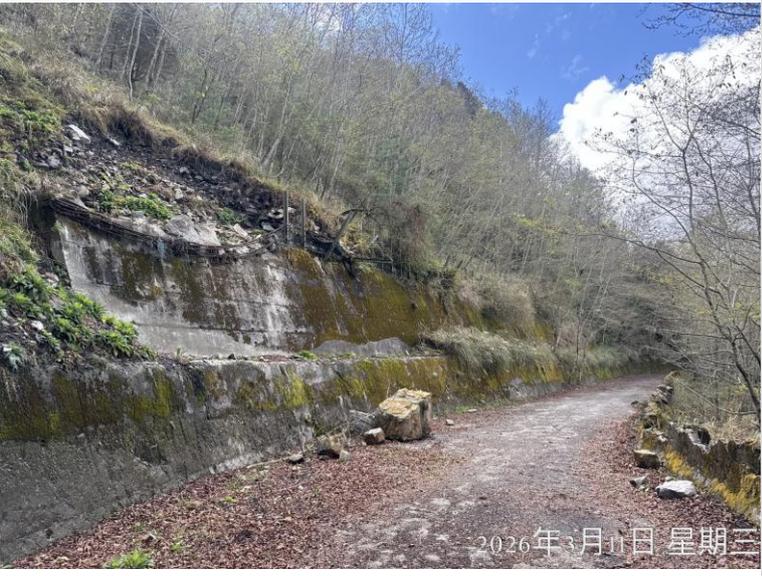
照片編號	01

坐標	X : 247977 Y : 2683123	
說明	1. 3K，擋土牆上方防落石柵，上方堆積石塊清運後維持現況。	
照片編號	02

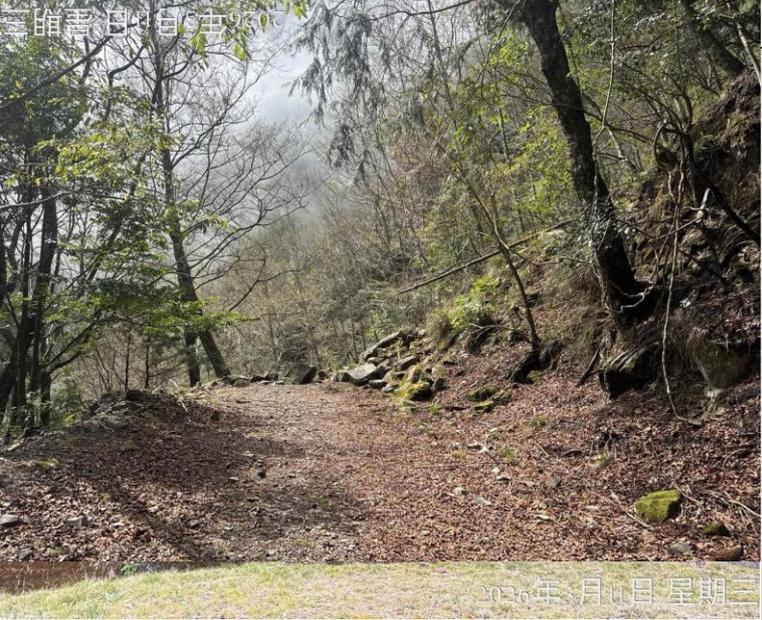
坐標	X : 248410 Y : 2684423	
說明	3. 1K，壩堤（土地改良物）及橫向排水溝現況良好，外觀無明顯損壞跡象。	
照片編號	03

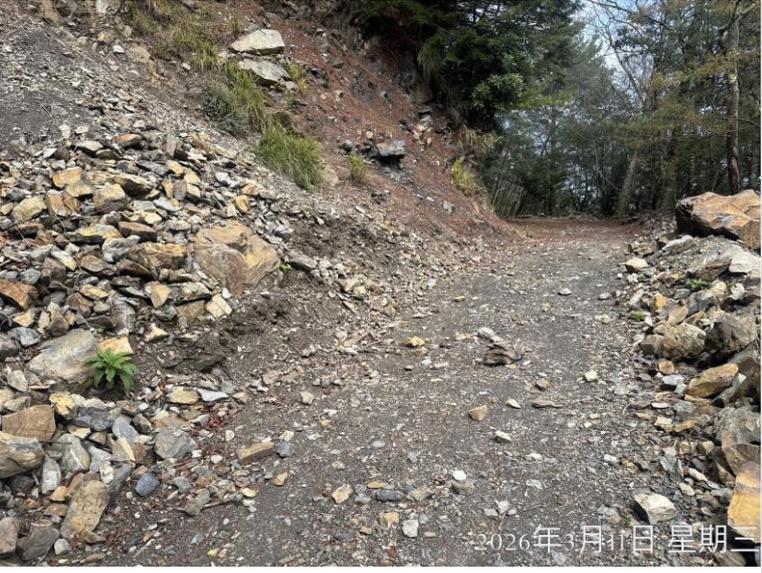
坐標	X : 248864 Y : 2685276	
說明	5. 8k 處持續有落石，已清除，暢通。

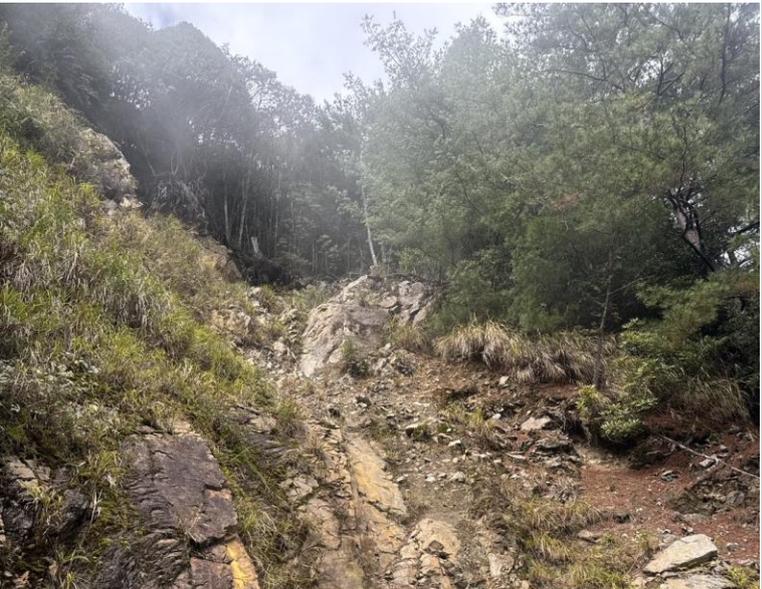
照片編號	04

坐標	X : 249036	
坐標	Y : 2685258	
說明	5.8k 處上方林木根株已掏空。持續監測	
照片編號	05

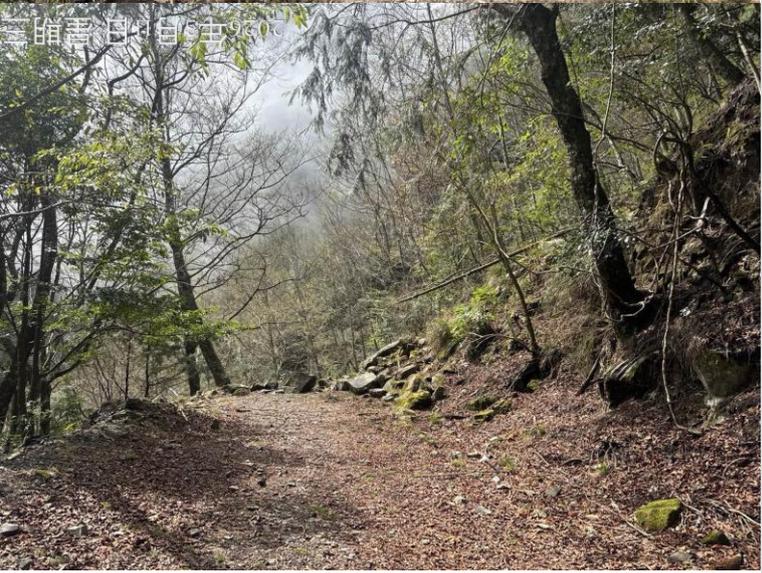
坐標	X : 249138	
坐標	Y : 2685115	
說明	6.2k，已崩塌。若需使用林道則請廠商清理。
