船型山 林道巡查表

巡查人：梁盛棟

填表日期：115 年 5 月 11 日

船型山林道現況照片

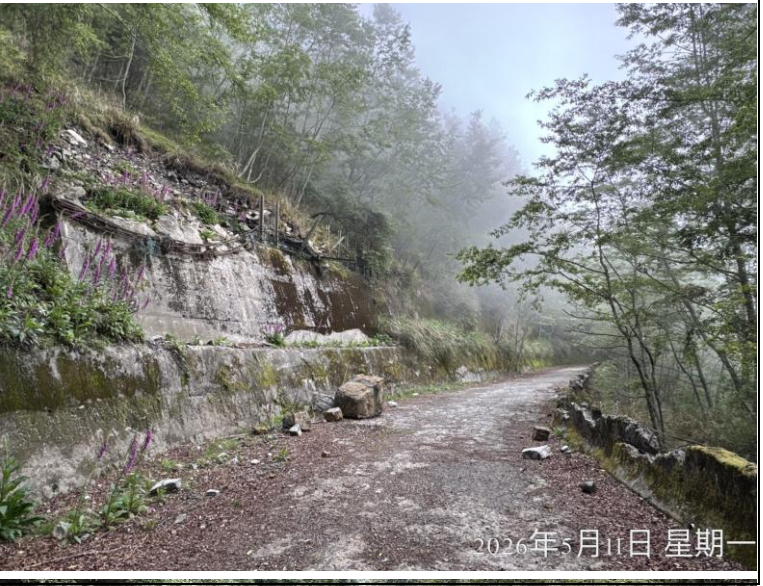
照片編號	01

<p style="text-align: right; font-size: small;">2026年5月11日 星期一</p>
坐標	X : 247977 Y : 2683123	
說明	1. 3K，擋土牆上方防落石柵，上方堆積石塊清運後維持現況。	
照片編號	02

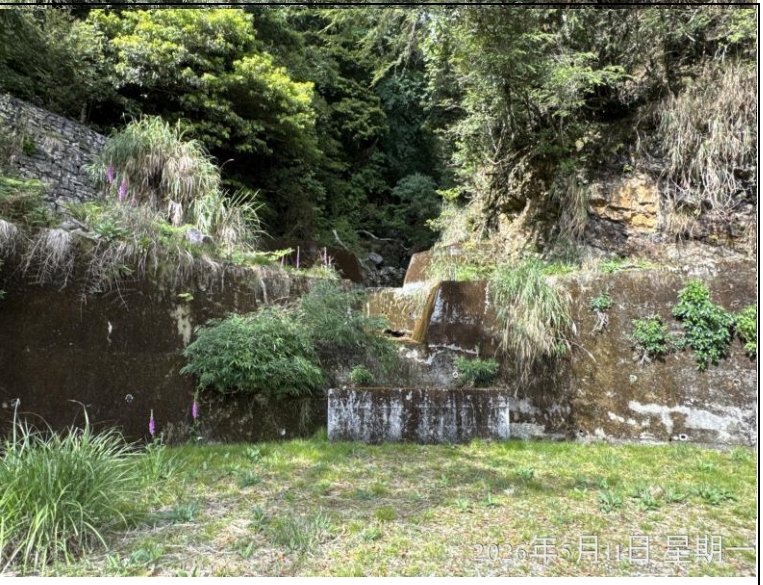
<p style="text-align: right; font-size: small;">2026年5月11日 星期一</p>
坐標	X : 248410 Y : 2684423	
說明	3. 1K，壩堤（土地改良物）及橫向排水溝現況良好，外觀無明顯損壞跡象。	
照片編號	03

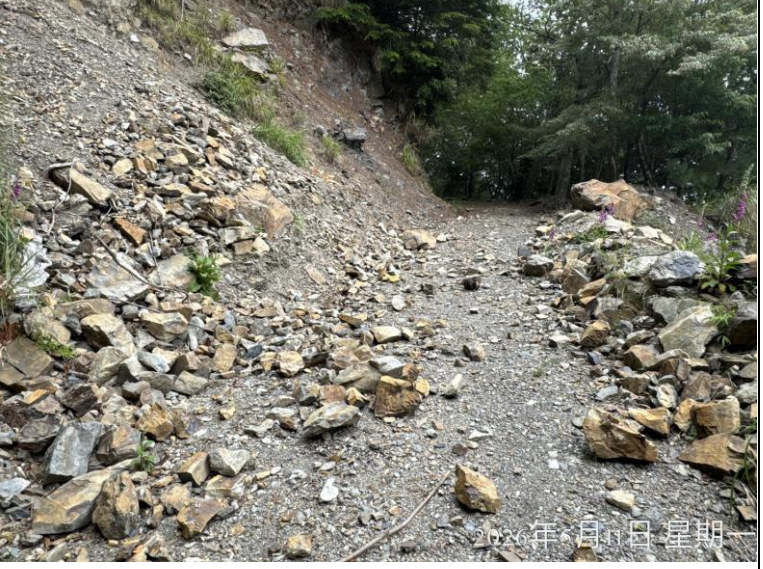
<p style="text-align: right; font-size: small;">2026年5月11日 星期一</p>
坐標	X : 248864 Y : 2685276	
說明	5. 8k 處持續有落石，已清除，尚可通行。

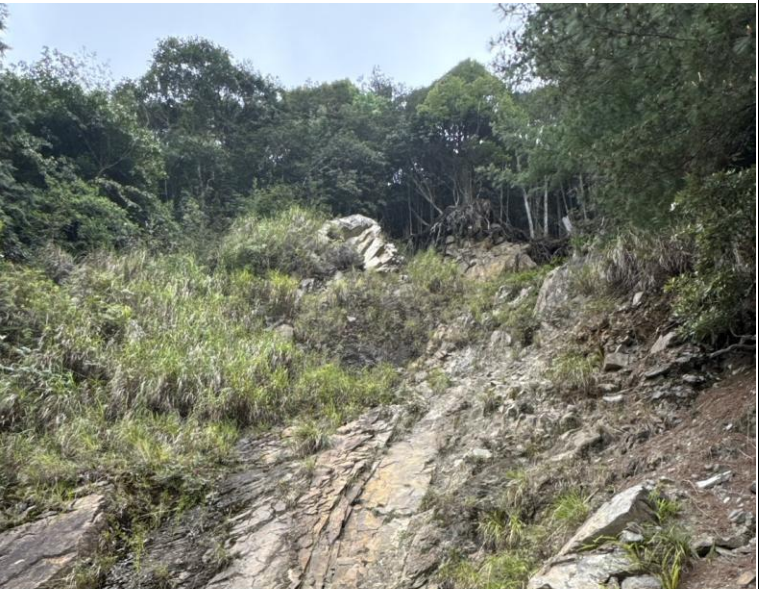
照片編號	04

坐標	X : 249036	
坐標	Y : 2685258	
說明	5.8k 處上方林木根株已掏空。持續監測

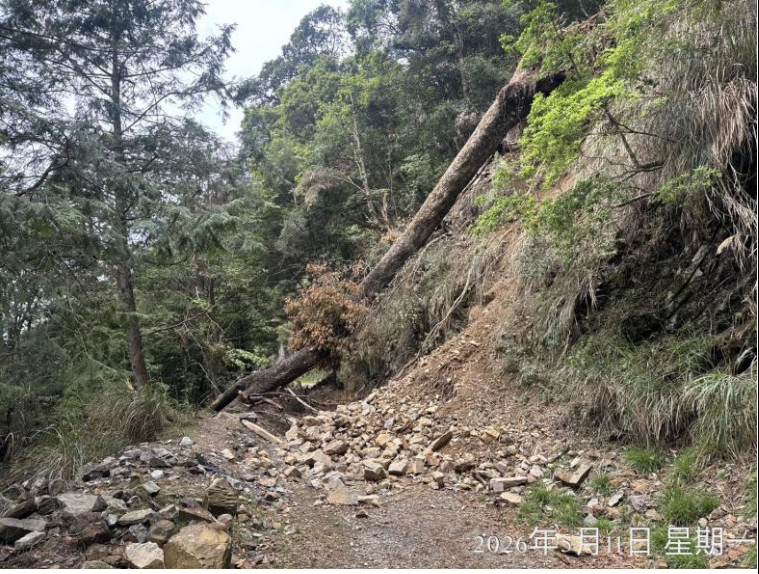
照片編號	06

坐標	X : 248630	
坐標	Y : 2685038	
說明	4.5k，上邊坡落石及枯立木崩塌，造成林道中斷車輛無法通行，影響長約8M 寬約3.5M，枯立木2株直徑約90~100CM、高約12~15M。

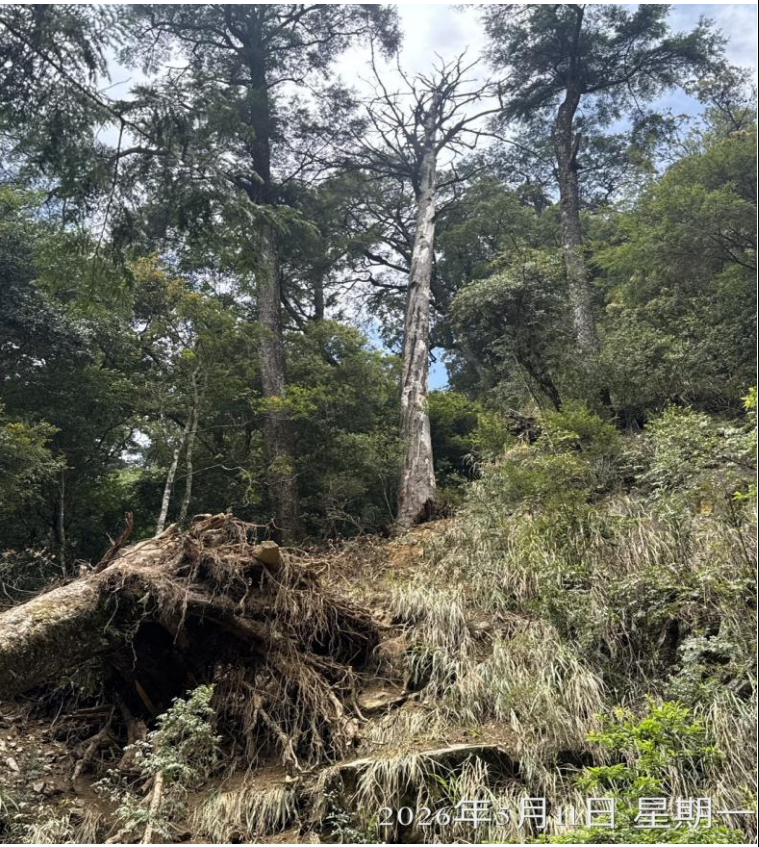
照片編號	07

<p>2026年5月11日 星期一</p>
坐標	X : 248630	
標	Y : 2685038	
說明	4.5k，上邊坡落石及枯立木崩塌，造成林道中斷車輛無法通行，影響長約8M 寬約 3.5M，枯立木 2 株直徑約 90~100CM、高約 12~15M。
