平石山(220)林道巡查表

巡查人：蕭明泉

填表日期：115 年 05/27

平石山(220)林道現況照片

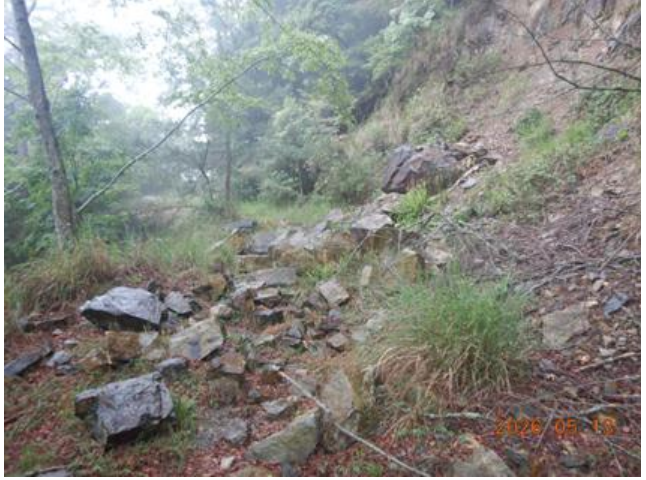
照片 編號	01

坐 標	X:249433 Y:2683802	
說 明	自大雪山林道 39K 起點走入 220 林道約 500 公尺	
照片 編號	02

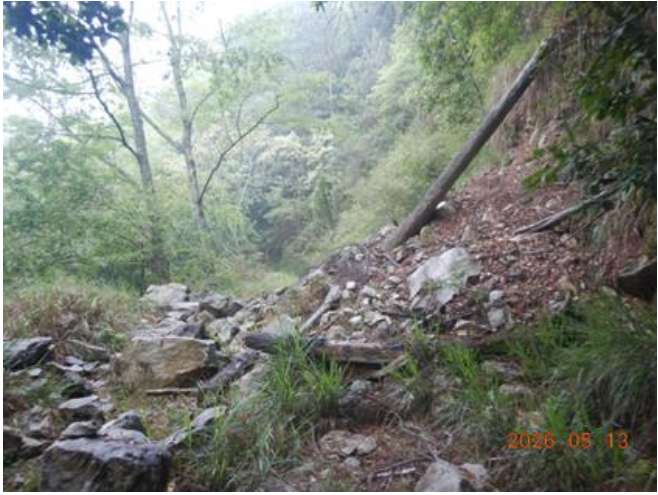
坐 標	X:249443 Y:2684906	
說 明	自大雪山林道 39K 起點走入 220 林道約 600 公尺	
照片 編號	03

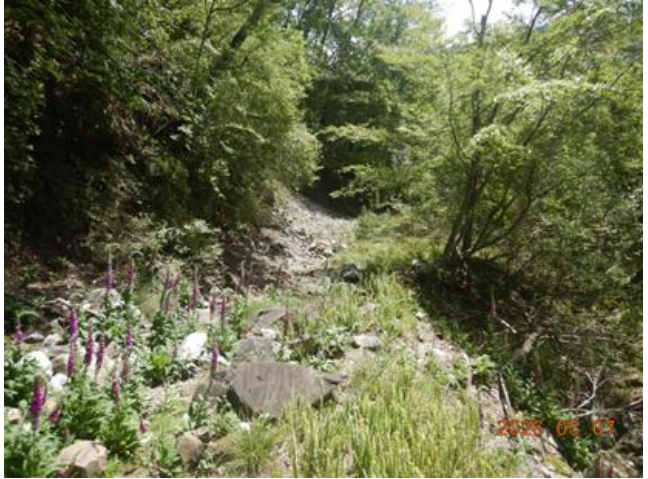
坐 標	X:249504 Y:2683987	
說 明	自大雪山林道 39K 起點走入 220 林道約 700 米

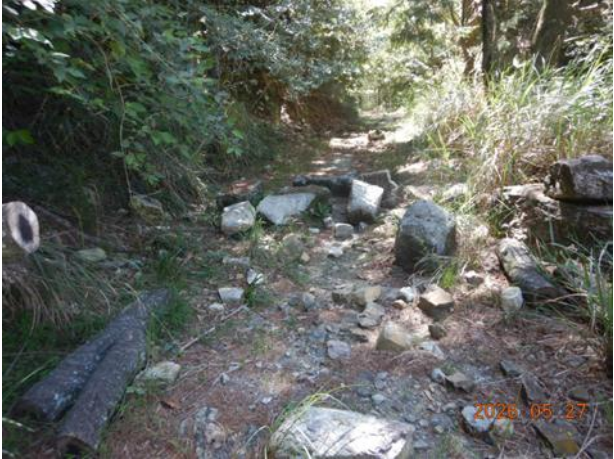
照片編號	04

坐標	X:249238	
坐標	Y:2683751	
說明	自大雪山林道 39K 起點走入 220 林道約 300 公尺	
照片編號	05

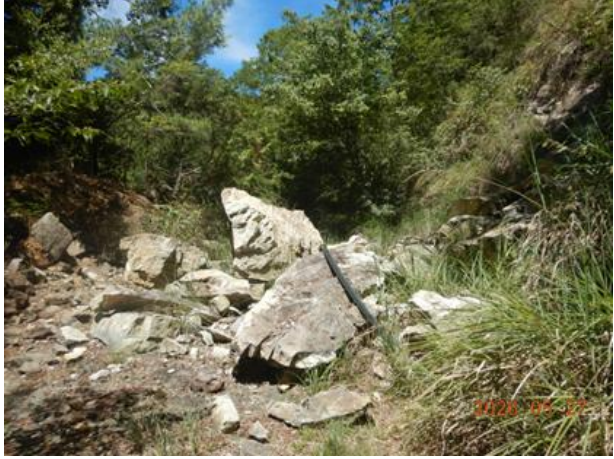
坐標	X:249225	
坐標	Y:2683734	
說明	自大雪山林道 39K 起點走入 220 林道約 260 公尺	
照片編號	06

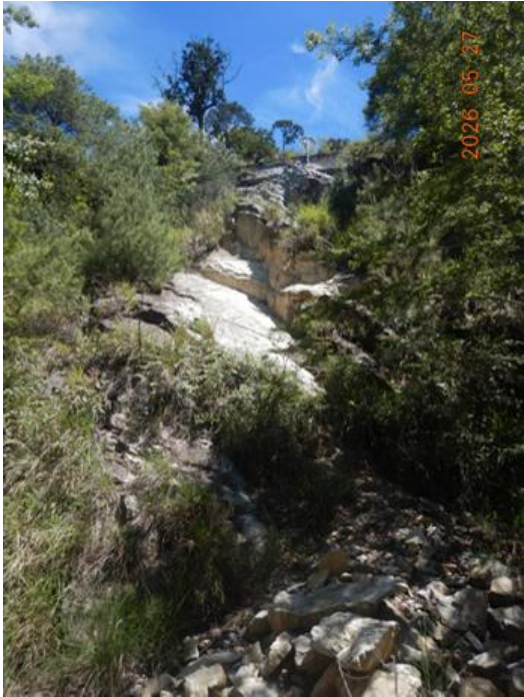
坐標	X:249225	
坐標	Y:2683734	
說明	自大雪山林道 39K 起點走入 220 林道約 260 公尺—仰視崩塌處 200 林道 39.2K 正下方
