平石山(220)林道巡查表

巡查人：蕭明泉

填表日期：115 年 03 月 31 日

平石山(220)林道現況照片

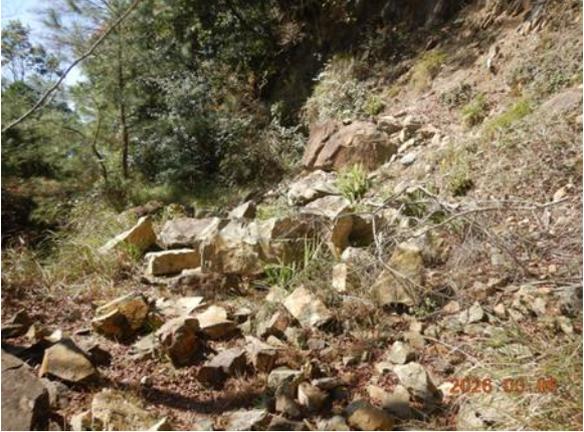
照片 編號	01

坐 標	X:249433 Y:2683802	
說 明	自大雪山林道 39K 起點走入 220 林道約 500 公尺	
照片 編號	02

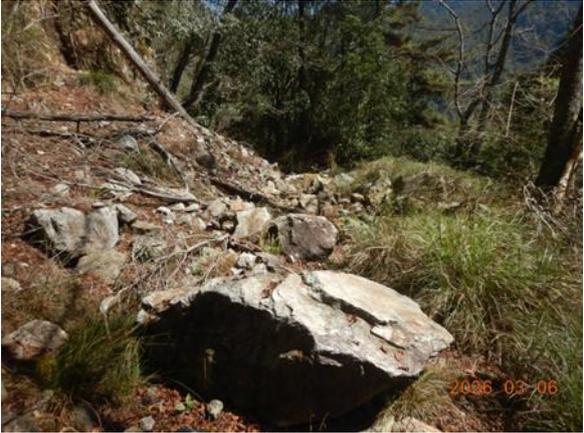
坐 標	X:249443 Y:2684906	
說 明	自大雪山林道 39K 起點走入 220 林道約 600 公尺	
照片 編號	03

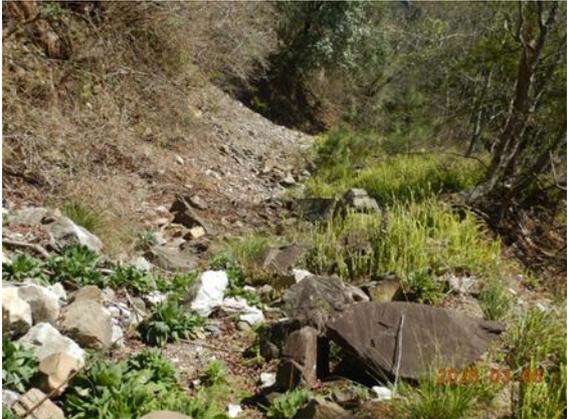
坐 標	X:249504 Y:2683987	
說 明	自大雪山林道 39K 起點走入 220 林道約 700 米

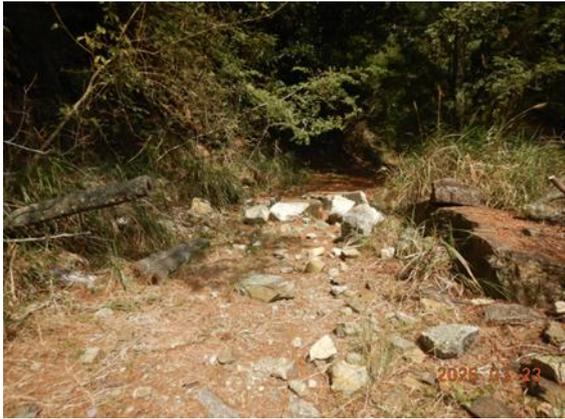
照片編號	04

坐標	X:249238	
坐標	Y:2683751	
說明	自大雪山林道 39K 起點走入 220 林道約 300 公尺	
照片編號	05

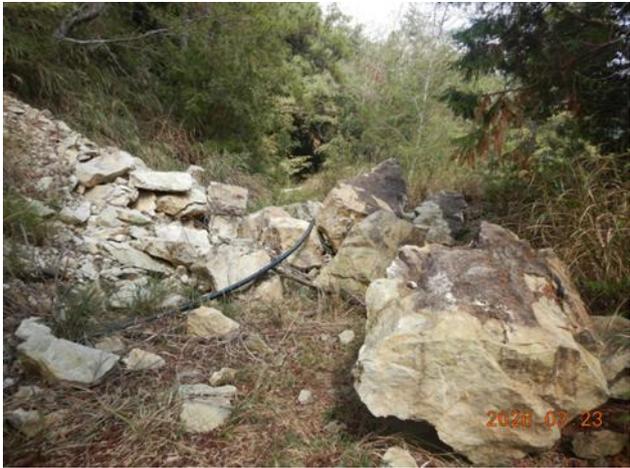
坐標	X:249225	
坐標	Y:2683734	
說明	自大雪山林道 39K 起點走入 220 林道約 260 公尺	
照片編號	06

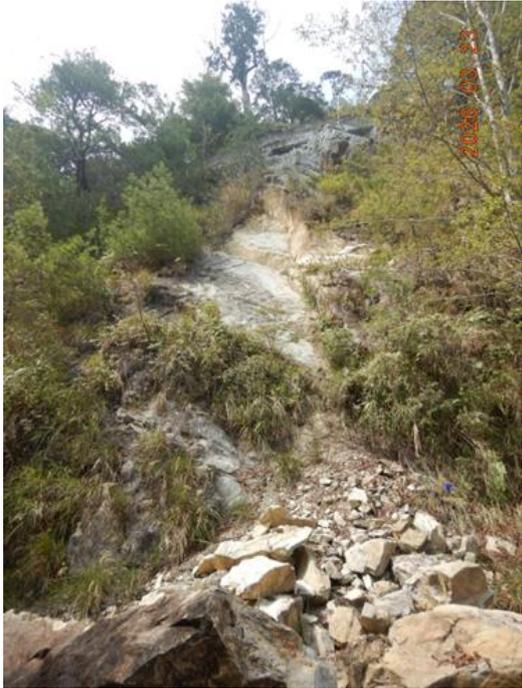
坐標	X:249225	
坐標	Y:2683734	
說明	自大雪山林道 39K 起點走入 220 林道約 260 公尺—仰視崩塌處 200 林道 39.2K 正下方
