西勢山林道巡查表

巡查人：吳翌穎

巡視日期：115 年 05 月 07 日

西勢山林道現況照片

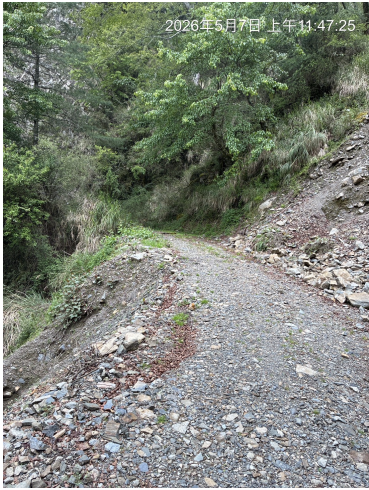
照片編號	01

<p style="text-align: right; font-size: small;">2026年5月7日 上午 11:47:25</p>
坐標	X:252749	
坐標	Y:2688536	
說明	4. 1K-路基稍微下陷。	
照片編號	02

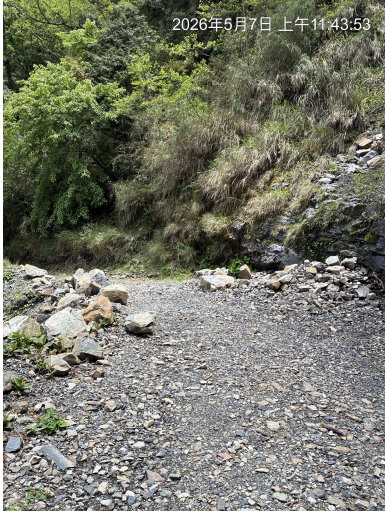
<p style="text-align: right; font-size: small;">2026年5月7日 上午 11:43:53</p>
坐標	X:252986	
坐標	Y:2687674	
說明	2. 8K 道路內側的落石	
照片編號	03

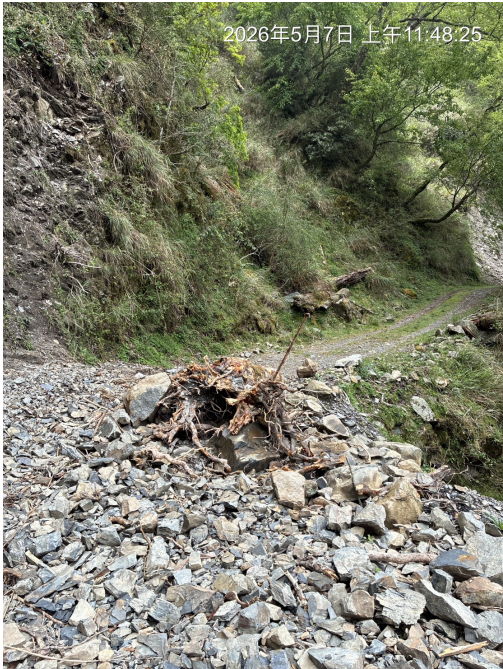
<p style="text-align: right; font-size: small;">2026年5月7日 上午 11:48:25</p>
坐標	X:252767	
坐標	Y:2688579	
說明	4. 15K 崩塌
