西勢山林道巡查表

填表日期：115 年 03 月 31 日

巡視日期：115 年 03 月 31 日

西勢山林道現況照片

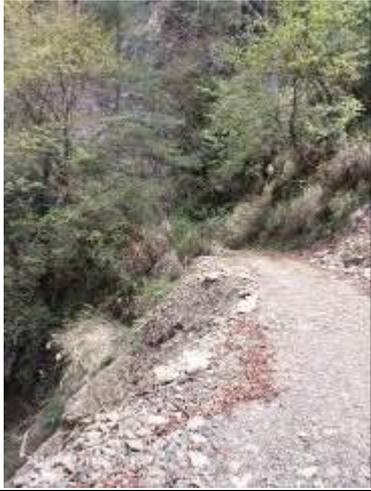
照片編號	01

坐標	X:252749 Y:2688536	
說明	4. 1K-路基稍微下陷。	
照片編號	02

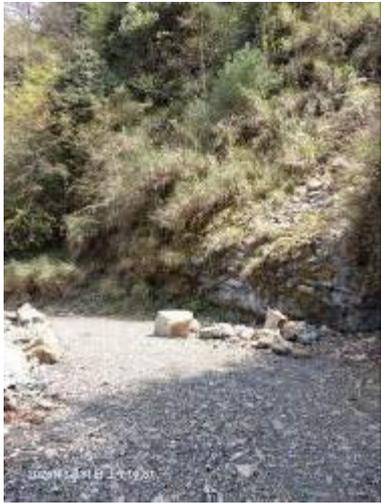
坐標	X:252986 Y:2687674	
說明	2. 8K 道路內側的落石	
照片編號	03	
坐標	X: Y:	
說明
