內洞林道巡查表

填表日期：115 年 5 月 28 日

115 年 5 月份內洞林道巡查現況

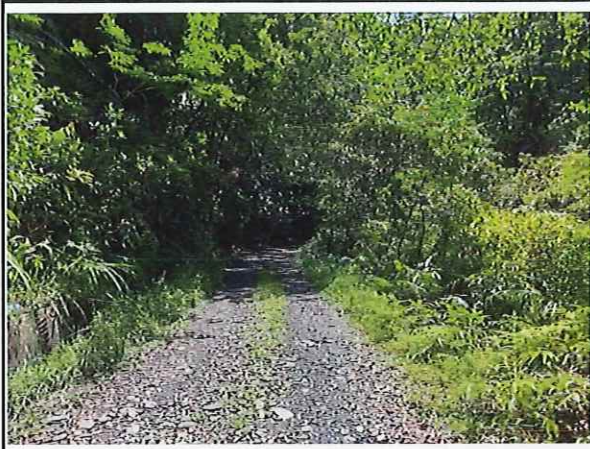
5. 26K-6. 5K 上方垂枝過長 1150526

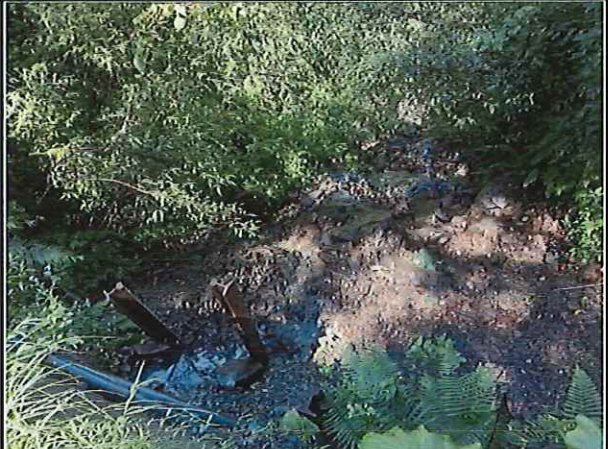
6K 加固完成後土石仍逐漸流失 1150526

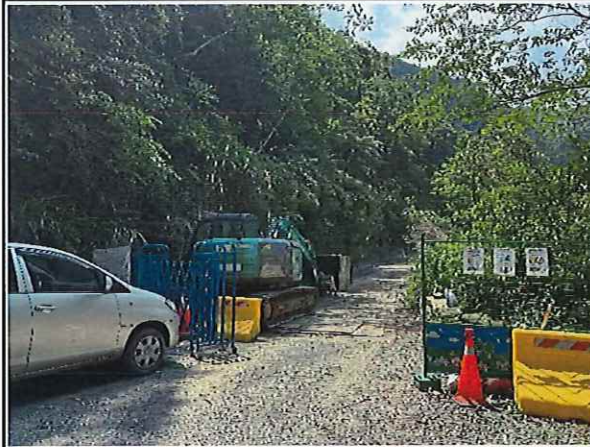
6. 5K 一般車輛無法通行 1150526

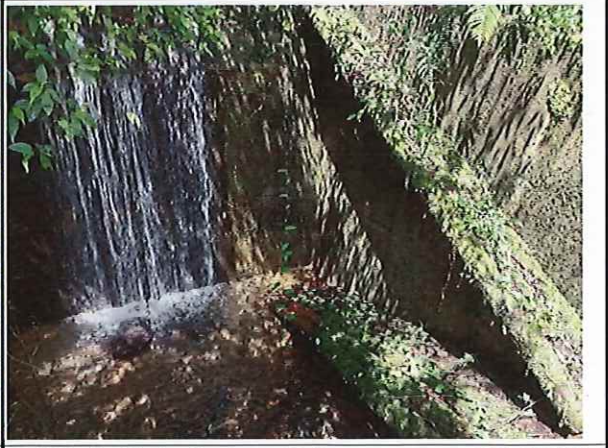
6. 8K 動物廊道現況照片 1150526
