大坪林道巡查表

填表日期： 115 年 5 月 12 日

大坪林道 115 年 5 月份現場照片

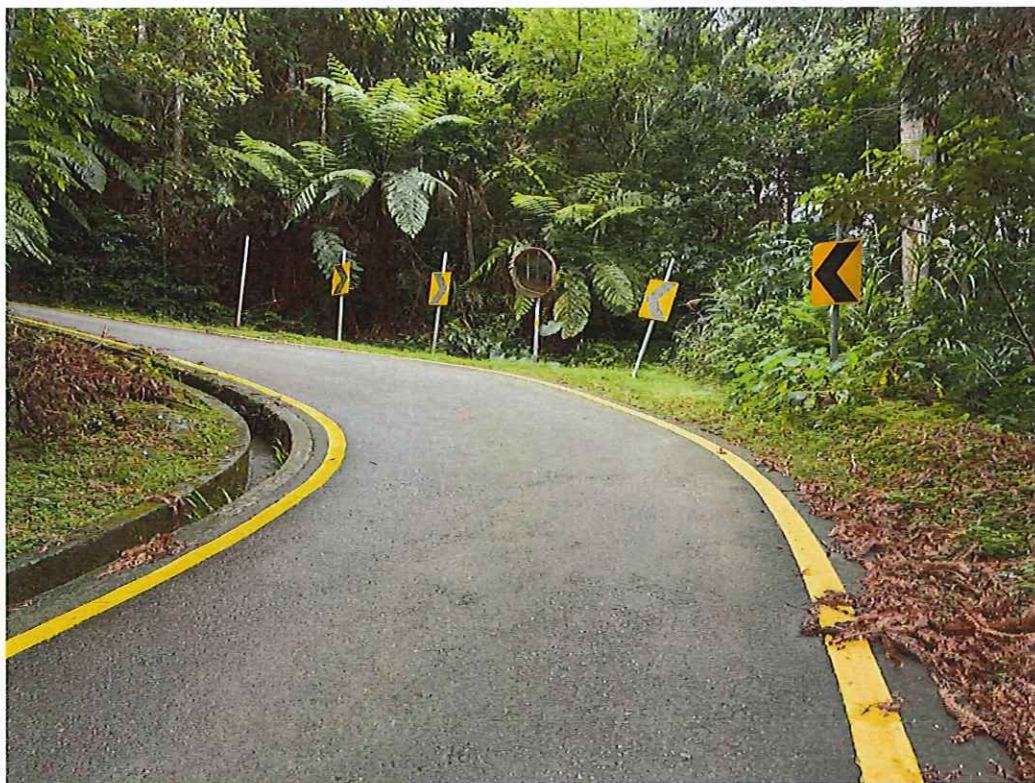
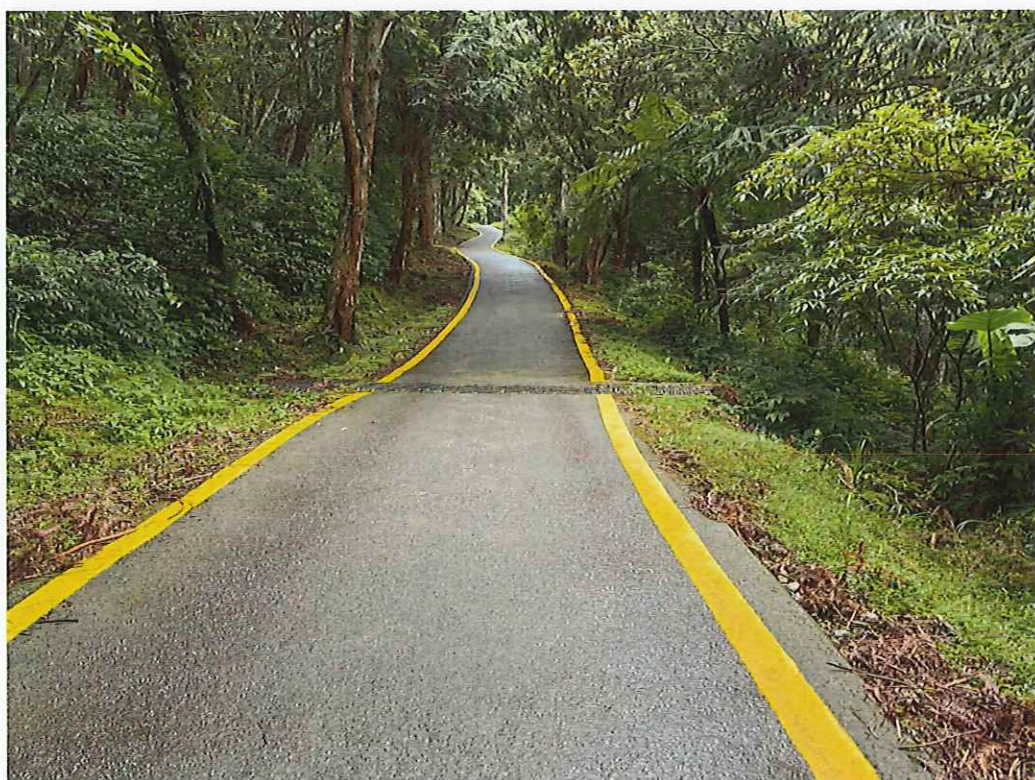
巡查項目	位置 (里程)	巡查結果	須處理情況
路面	全線(0K+000~6K+500)	大坪林道全線可通行。	
擋土牆	全線(0K+000~6K+500)	有擋土牆設施	無需處理。
橋樑	3K+500	橋樑良好	無需處理。
箱涵	1K+600	尚可排水	無需處理。
地錨	全線(0K+000~6K+500)	無	
坡面	全線(0K+000~6K+500)	邊坡無崩塌	無需處理。
