大湍 林道巡查表

填表日期： 115 年 4 月 20 日

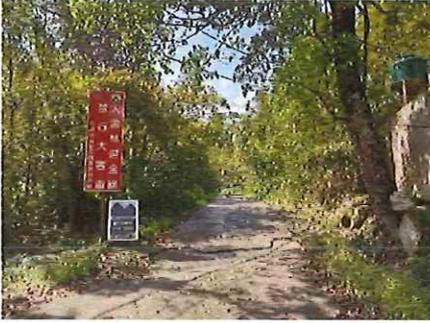
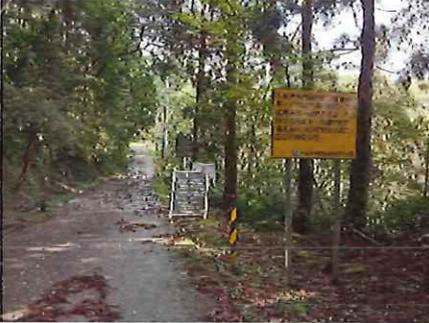
<p>標誌</p>

<p>林業及自然保育署新竹分署告示牌照照片</p>
-----------	---	--	---------------------------
