石門水庫上游集水區防砂壩現況與管理分析

文 ■ 朱達仁 ■ 中華大學休閒遊憩規劃與管理學系助理教授

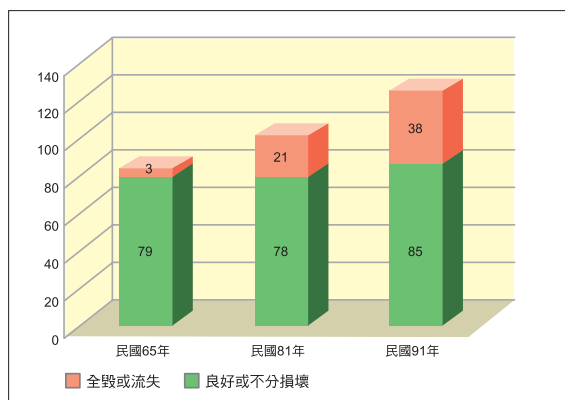
圖4 歷年防砂壩現況比較圖

石門水庫集水區防砂壩，除了規劃中的秀巒二壩外，其它123個防砂壩中，到目前為止，流失不見的共有18個，佔總數之14.6%，壩體嚴重損壞無法發揮功能或僅留有部分遺址的有20座，佔總數之16.3%，二者共佔全部防砂壩近1/3的比例，餘下85個壩（佔總數之69.1%）則多少都有損壞。與民國65年及民國81年之調查結果相較之下，如圖4所示，仍然發揮作用的防砂壩並未產生太大變動，都維持在80座左右，於壩體數量上並沒有太大的改變。但損壞之壩體數，自民國81年至91年之間，從21座增加至38座，平均每年損失約1.7座，與民國65年至81年間平

均之1.125座，呈現成長的趨勢。

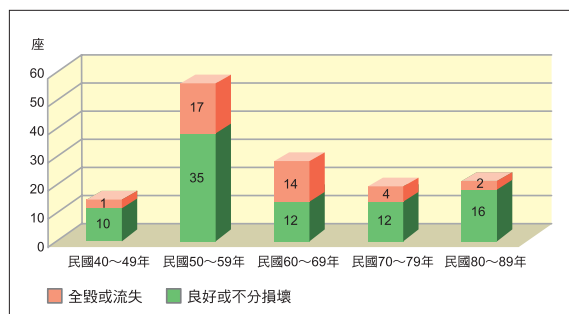
圖5 歷年防砂壩損壞比較圖

本研究進一步針對38座流失或已嚴重損壞（流失18座，損壞20座）之防砂壩來分析。其流失或已嚴重損壞數量與壩體良好或微損在各建造年度所佔比例，如圖5所示。數量上以民國50至59年間之17座為最多，比例上則以民國60至69年間損壞達52%為最高。

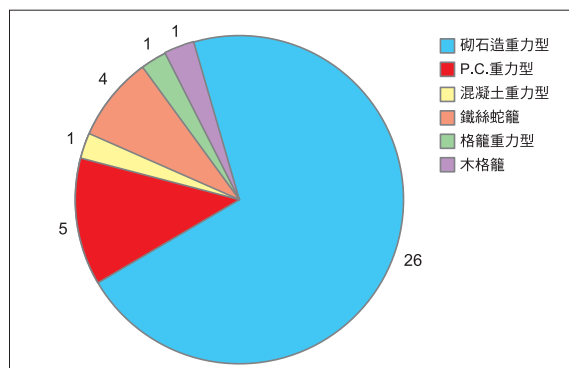
圖6 損壞之防砂壩壩類分佈圖

在流失或已嚴重損壞的壩體種類分析，如圖6所示。其中以砌石造重力型之比例最高，達26座，P.C.重力型佔5座居次，而鐵絲蛇籠佔4座再次之。各年度流失或已嚴重損壞的壩體種類分佈如圖7所示，其中砌石造重力型之壩體是以民國60至69年間興建的損壞最多，共12座，P.C.重力型則以民國70至79年間興建的損壞最多，共3座，而興建於民國50至59年間之鐵絲蛇籠壩及木格籠壩均已損壞，目前石門水庫集水區已無此種壩體存在。
