蘇迪勒颱風後新店溪上游國有林土砂災害治理策略及作為

文／圖 ■林宜羣 ■林務局新竹林區管理處治山課課長

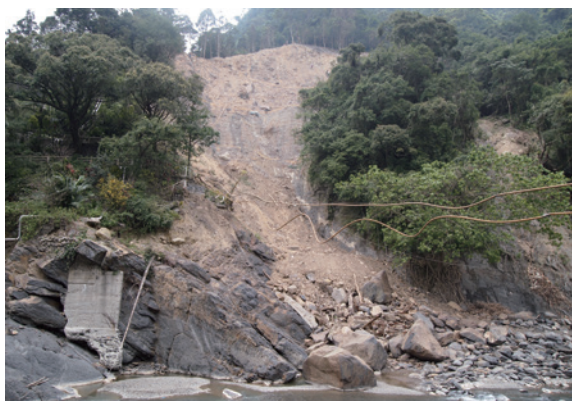
1. 烏來 2 林班妙心寺旁崩塌

本崩塌位於桶後溪右岸妙心寺旁，崩塌寬度約 35 公尺、高度約 90 公尺，崩塌深度約 2.0 公尺，崩塌類型屬岩屑崩滑，蘇迪勒颱風前即發生崩塌，新竹林管處進行「烏來區第 2 林班妙心寺旁崩場地復育工程」以人工整坡、自由梁框護坡植生及坡面排水治理，工程進行中遇蘇迪勒及杜鵑颱風，使崩場地擴大。

▲烏來2林班妙心寺旁崩塌

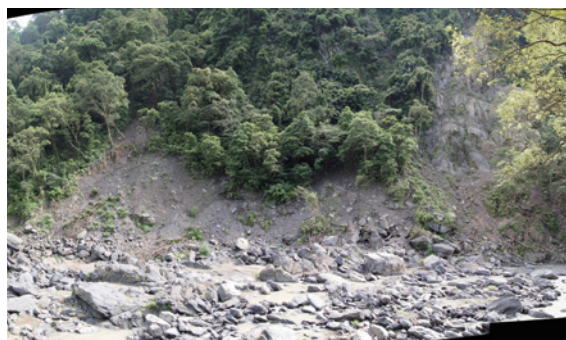
3. 烏來 2 林班桶後溪右岸崩塌 2

本崩塌位於桶後溪右岸，崩塌寬度約 120 公尺、高度約 30 公尺，崩塌深度約 2.0 公尺，崩塌類型屬岩屑崩滑，現況坡面裸露且部分岩盤出露，對岸有多戶住戶，若崩塌持續擴大，土砂下移河道將間接影響保全對象安全。

▲烏來2林班桶後溪右岸崩塌2

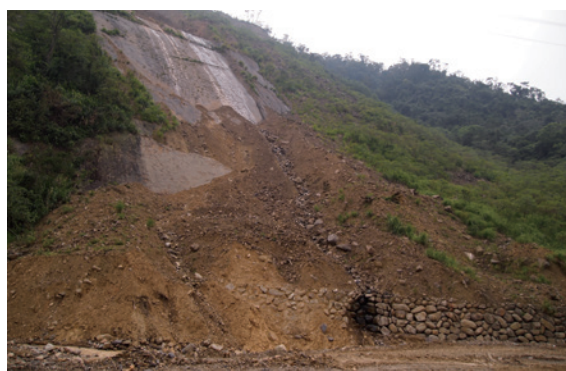
4. 平廣路一段 140 號旁崩塌

本崩塌位於平廣溪左岸凹岸，101 年三巴颱風時發生崩塌，崩塌面積約 5.16 公頃，新竹處採抑制工法於坡面整坡平台階段，北特局於坡趾施設混砌石護岸，104 年蘇迪勒颱風後崩塌無擴大，現況崩塌寬度約 75 公尺、高度約 265 公尺，面積約 2.08 公頃，崩塌深度約 2.5 公尺，崩塌類型屬岩屑崩滑，上坡面岩盤出露，原平台階段區域已植生入侵，現況大抵良好。

▲平廣路一段140號旁崩塌

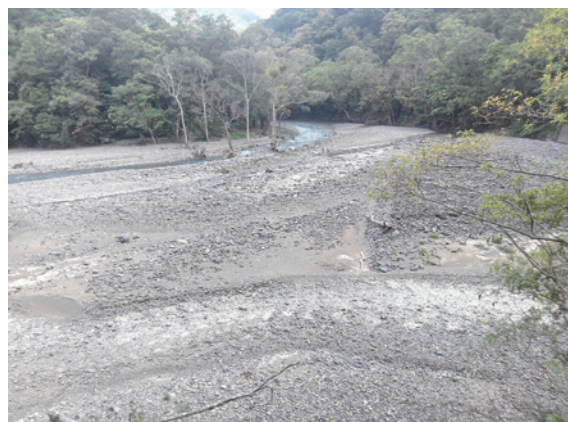
▲桶后林道9.7公里處桶後溪凹岸淘刷嚴重

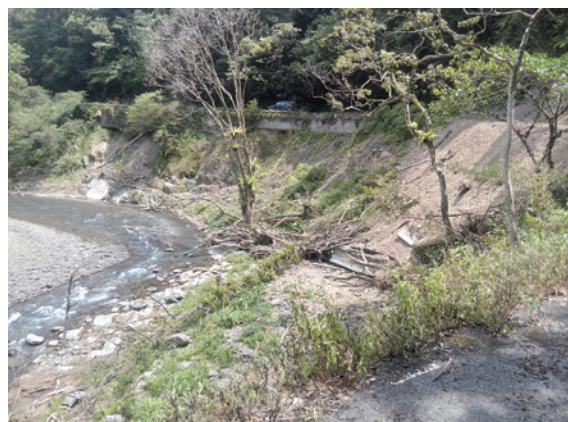
▲桶后林道10.3公里處桶後溪凹岸淘刷嚴重

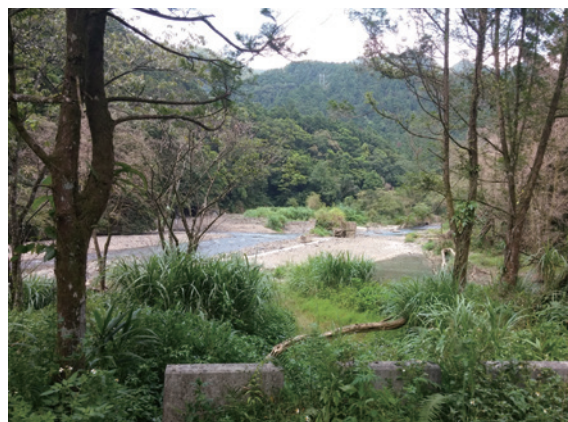
淤高，既有防砂壩遭掩埋，溪流擴槽改道，現沉淤積長約 450 公尺，寬約 40 公尺，高約 3 公尺。

▲桶后林道12.5公里處桶後溪河道淤積嚴重

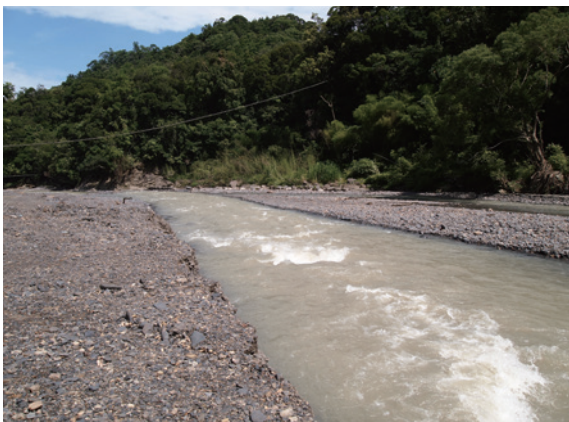
蘇迪勒颱風時上游新增多處崩塌，大量土石下移及桶後溪阿玉壩蓄水範圍迴水影響，致使河床嚴重淤積。

▲桶後溪阿玉壩下游堆積大量細顆粒土砂

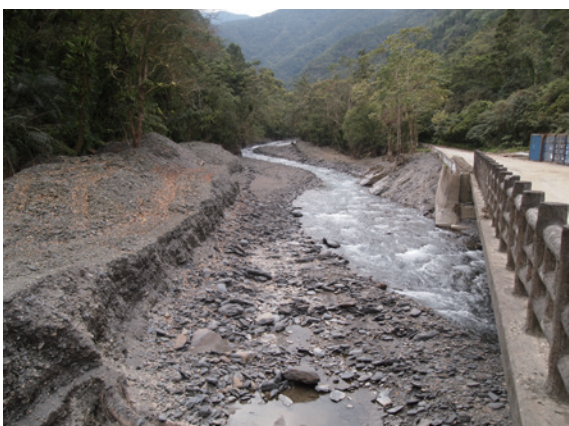
▲阿玉溪河道淤積情形

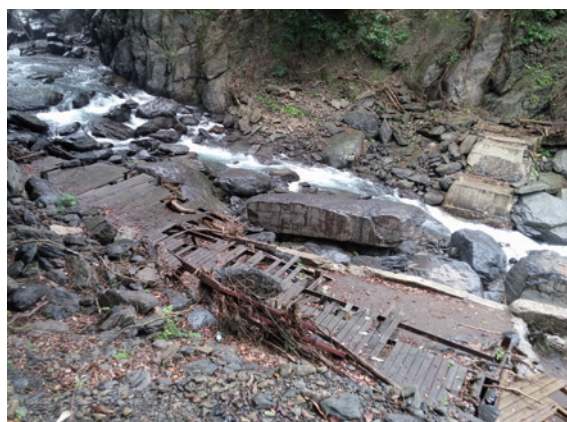
蘇迪勒颱風時水流冲刷致下游兩岸護岸堤後土石流失，既有木橋及木棧道皆損毀，既有護岸磨損嚴重，現況溪床岩盤外露，河床少量礫石堆積。

▲內洞溪下游兩岸構造物損毀

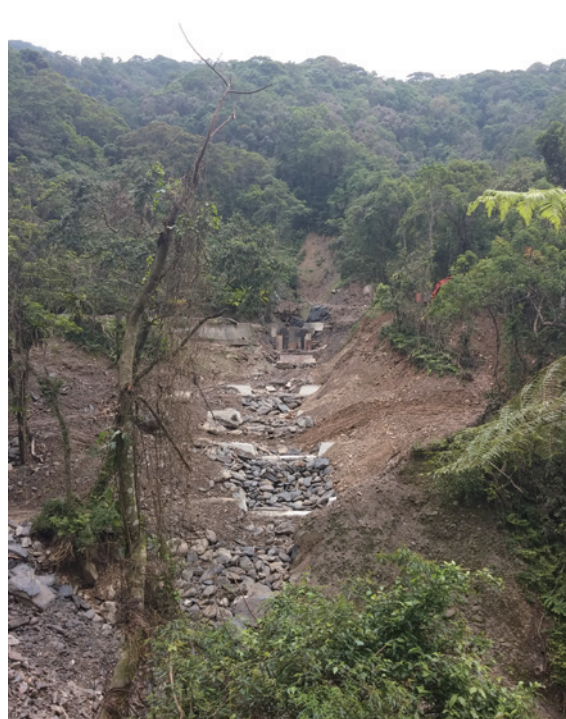
林道路寬平均約 3 公尺，路面多為碎石路面，由現地調查可知 6.5 公里前有上下邊坡崩塌 6 處及坑溝排水災害 4 處，後以 6.5 公里崩塌最為嚴重，路基流失長達 40 公尺。

▲內洞林道6.5公里處大面積崩塌
