提升臺灣森林火災緊急應變能力—就武陵森林大火為例

文／圖 ■ 李彥興 ■ 林務局東勢林區管理處林政課課長

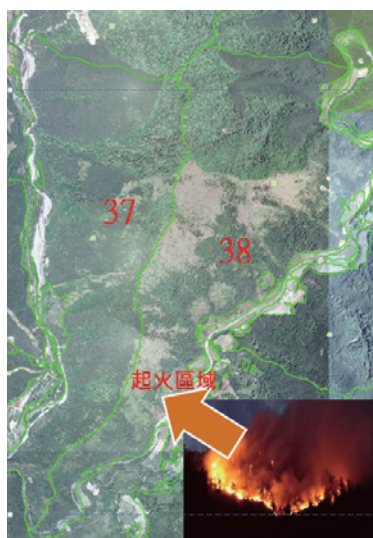
1. 第 38 林班屬於東南向坡，在冬天乾燥季節接受日照時間長，致使地表植物多為芒草等輕質且乾燥燃料 (Fine fuels) (引燃指標)，再加上原有的臺灣二葉松純林，樹幹松針

富含油脂，地表堆積層厚而不易腐化之重質燃料 (Heavy fuels) (大火指標)，使本區域形同「隨時引爆的火藥庫」，從二次大火起火點均位於該林班之南方，得以佐證 (如圖 1)。

▲圖1、大甲溪事業區第38林班起火區域影像圖

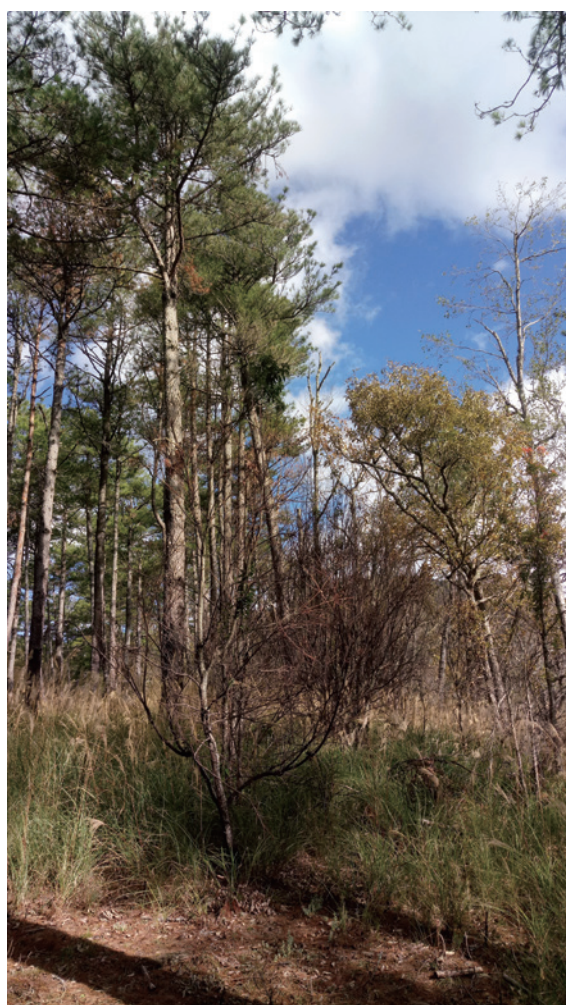
2. 比較第 37 林班，雖仍多存有臺灣二葉松生長，但因屬西或西北向坡，地表較為陰濕，地被灌木較為密集，抑制芒草生長，雖二次大火均有波及，僅屬小區域點狀之地表火，為何臺灣二葉松樹林無法引發大規模的森林火災？探究原因應與林火能量不足有關，重質燃料的林木，如果沒有足夠的對流及幅射熱能，無法降低林木燃料濕度，就難以引燃造成樹冠火，因此觀察此區域之林火，僅因燃燒期短的芒草落葉而作局部水平擴散，無法達到垂直延伸，故具備天然阻隔之能力 (如圖 2)。

▲圖2、火災後，左側第37林班之臺灣二葉松仍然茂盛。

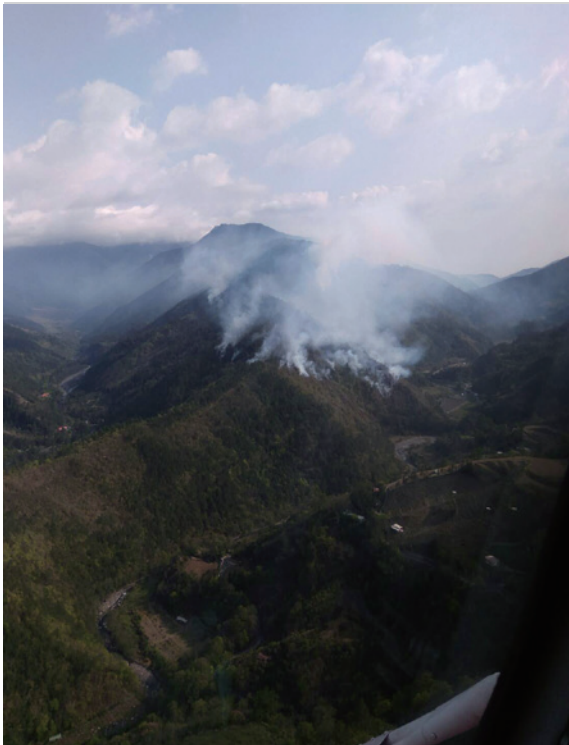
本地區坡度約 25 ~ 45 度之間，呈東西走向，屬陡峭地形，在火災發生後，白天易於向上延燒，且速度快，無法防堵。另林木遭火燃燒後斷裂，受陡峭地形影響，掉落至下坡處又引起另一團火。從空中拍攝火場照片清楚得知東西二側火場擴散的狀況有明顯差異 (如圖 3)。因此，本區林火阻隔帶應採南北方向較安全且效果較佳。

▲圖3、民國105年森林大火空拍照片

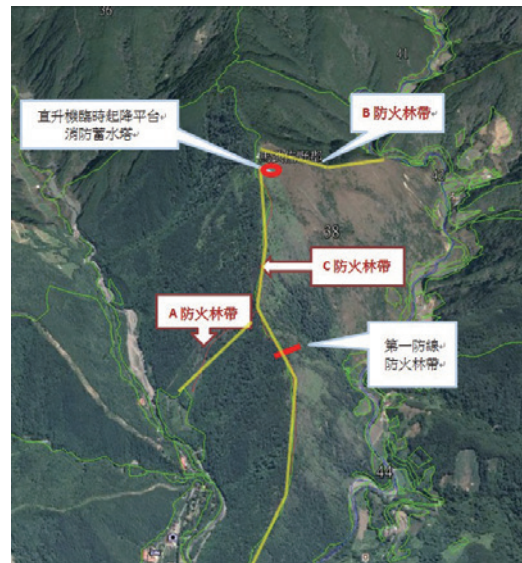
▲圖4、防火設施位置圖

早期，對於本區的預防措施，除既有防火宣導或人員器材整備外，已建立 3 條防火林帶（如圖 4），這些林帶的阻隔火場能力，分述如下：

位於37林班武陵農場茶園北側，東西走向，目的是阻隔南北延燒，惟經二次大火驗證，其阻隔的南北側均無發生大火，反因為林帶內的草生輕質燃料或尚未成林之造林木，成為林火迅速蔓延之路徑，致使無法發揮防火林帶的功能。

位於38林班北側，東西走向，寬度10公尺，為臺灣二葉松與闊葉樹林交界林帶，目的是阻隔南北延燒，目前由退輔會森林保育事業處辦理造林中，林況良好，二次大火均波及該地，但幸有此林帶及闊葉樹林保護，林火均未有大规模擴散。

為37、38林班稜線之防火林帶，受限於南北走向，寬度僅10公尺，白天山風強勁之原因，二次大火均未觀察到有阻隔林火之功能。

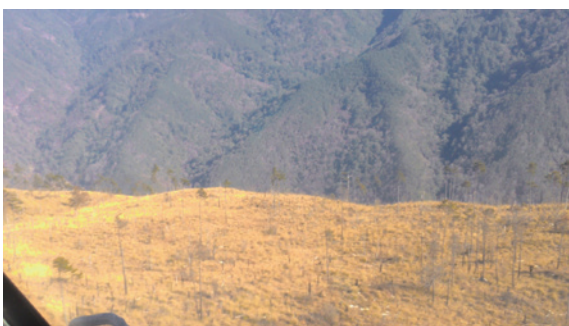
1. 地面初勘：由於直升機起降平台應著重平坦，且附近無突出之障礙物（如山丘、林木、架空纜線等），避免影響進／離、繞場空域之飛行安全。經勘查發現第38林班馬武佐野山三角點旁，地勢平坦，腹地有80×40公尺，海拔高2,360公尺，足夠UH-60M黑鷹直升機臨時起降空間。此平台之原有林木遭大火嚴重燒毀，現地多為芒草及樹頭（0～1公尺高）（如圖6、7），但為安全起見仍需砍除數株臺灣二葉松。

▲圖6、預定直升機臨時起降平台

2. 空中勘查平台可行性：請空中勤務總隊派遣直升機對此平台進行空勘，提供整建意見。
3. 整地作業：平台為 80×40 公尺範圍，其中地面停降區設定為 30 公尺直徑之圓形，但因為該地點步行需 3 小時，怪手機具無法到達，故將依下列方式施作：（1）採用人力進行除草及挖除樹頭之整地作業，達到表面平整；（2）協調直升機載運小型機具（例如：夯土機）進場，壓實地面；（3）清除碎石或其他鬆動物體（例如枝條），避免因直升機旋翼轉動產生之下沖氣流而捲起；（4）清除地面尖銳之物，保護直升機機輪安全；（5）設置白色字母「H」直

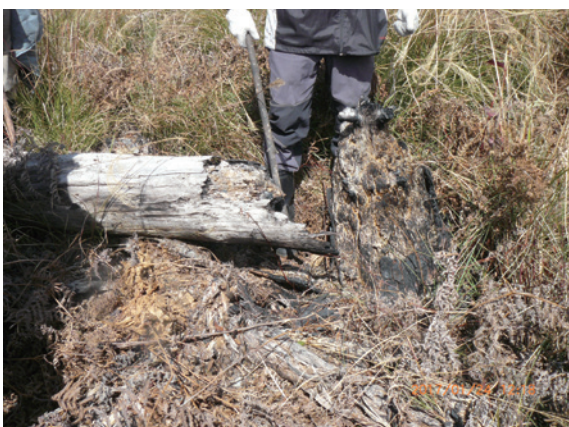
▲圖7、火災後之樹頭
