二萬坪大規模崩塌監測治理經驗

文／圖 ■ 沈宜慶 ■ 林務局嘉義林區管理處治山課技正

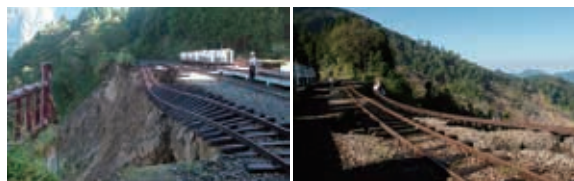
▲圖1、莫拉克後二萬坪月台邊坡滑落情形（拍攝日期：98年9月）

由於本區域之地形及地質條件，當民國 98 年 8 月 8 日莫拉克颱風侵襲時，於 4 天期間內帶來累積雨量 3,049.5 毫米，單日最大雨量達 1,161.5 毫米，已超過氣象局統計之 200 年重現期距，在強降雨長延時作用下，導致大量地表水下滲，使得崩坍區地下水蓄積分佈不均，且於地表沖蝕出大小不一之侵蝕溝；疏鬆的崩積層在吸水後，土體重量增加，使得坡面安全係數下降，最終導致邊坡滑動坡壞，並在森鐵區間內形成縱向長度（水平投影）達 2,000 公尺，最大橫向寬度達 800 公尺，總崩塌面積達 130 公頃的大規模崩塌。該崩塌區冠部靠近二萬坪車站上邊坡高程約 2,080 公尺處，冠部崩崖落差達 10 ~ 20 公尺；崩塌趾部接近阿里山溪溪谷，高程約 1,200 公尺。比對圖 4 ③ 98 年正射影像（莫拉克後），可見坡面發生大範圍之坍滑，除了主崩崖之線型外，亦於坡面上發現多處次崩崖線型，98 年影像判釋之蝕溝部分，可見一條蝕溝往二萬坪車站下邊坡發展，蝕溝的向源侵蝕可能造成基礎之掏刷。莫拉克風災造成本區之森林鐵路路段（屏遮那 60k + 550 ~ 61k + 450）及二萬坪車站之邊坡坡體崩滑、鐵道路基流失，其崩塌區域主要可分為兩處，兩崩場地以一山脊相隔，相距約 100 ~ 200 公尺，一處規模較小發生於二萬坪火車站月台邊，造成二萬坪鐵道路基掏空崩落，鐵軌懸空；另一處則是位於二萬坪車站西側的巨大崩場地，該處崩塌造成

崩塌災害發生後，嘉義處於二萬坪車站月台下邊坡施作擋土牆、基樁及地錨等強度較高的結構物來保護鐵道下邊坡，而其下方因崩塌造成的裸露坡面也施作了自由樑框護坡與縱

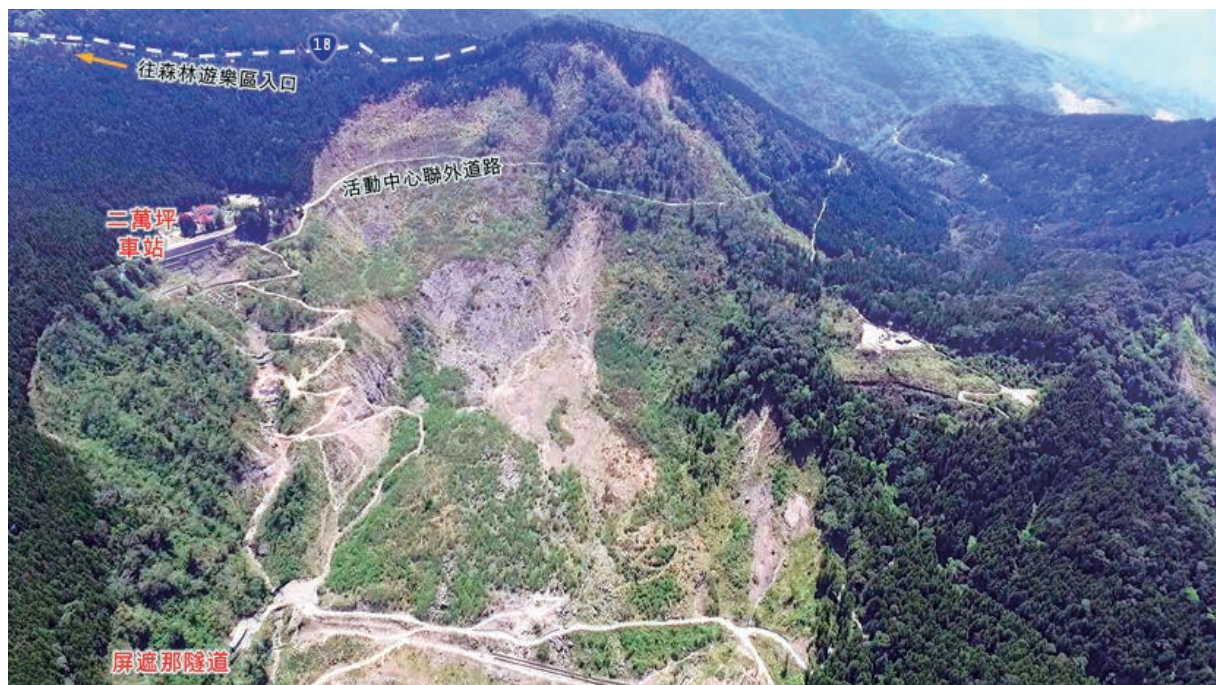
▲圖2、二萬坪崩塌地空拍現況（拍攝日期：105年5月）

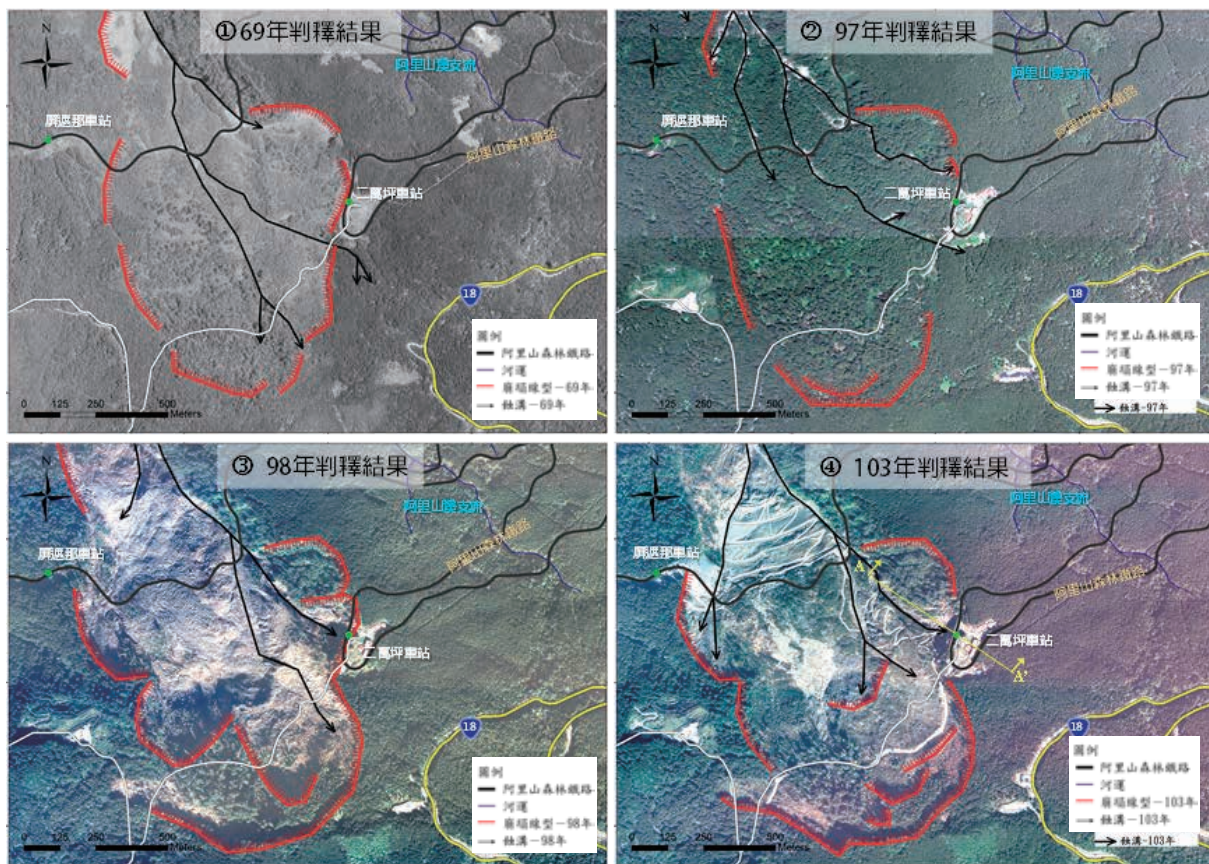
二萬坪地區為一舊崩場地，由 69 年正射影像圖 4 ①中可以觀察到，於坡面上已有多處蝕溝發展，且崩崖線型明顯，植生生長情形也與周圍區域有明顯之差異。圖 4 ②為 97 年

正射影像（莫拉克前），除了蝕溝位置有變化外，植生茂密覆蓋全區及其周邊區域，其他坡面狀況與 69 年並無明顯差異。

圖 4 ④為二萬坪崩塌地區 103 年之正射影像，由此圖可知，原裸露坡面處已有部分施以整治手段，且二萬坪車站下邊坡側設置排樁

與預力地錨予以穩固，亦於下邊坡蝕溝設置格框護坡與固床工減少蝕溝之冲刷與向源侵蝕作用，另外，主崩崖之線型無明顯變化，但次崩崖之線型已與 98 年時有所不同。

▲圖4、由歷年正射影像圖判釋二萬坪地區坑溝及崩崖發展情形

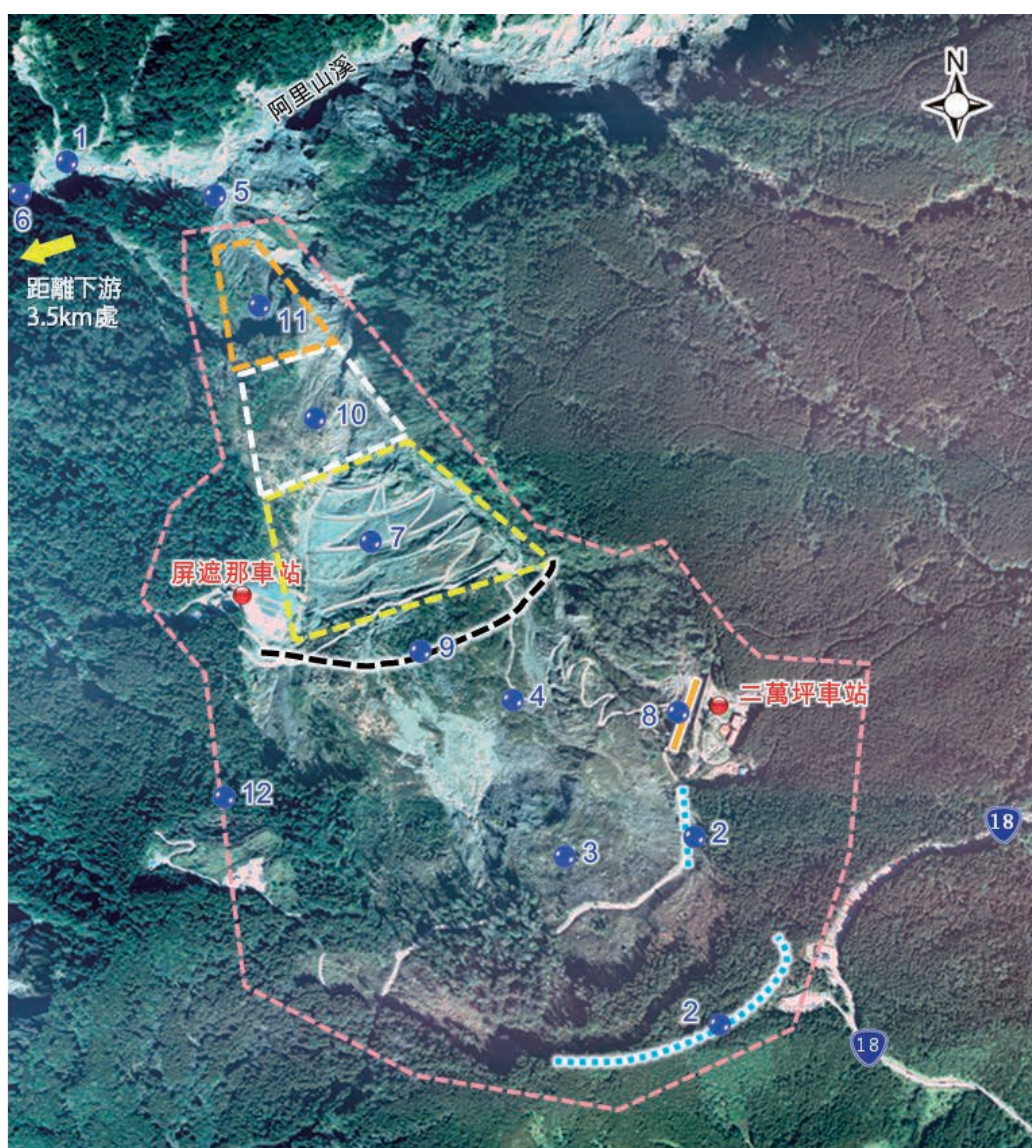
▲圖5、二萬坪崩塌地區歷年整治位置圖

目前上述工程整治項目皆已完工，其工程位置及詳細效益說明詳見表 1，其中治理工作各工區位置編號方式以該工程之完成時間作為編號順序基準，各工區詳細位置見圖 5。二萬坪崩塌區除上述植生復育及工程整治項目外，亦於 103 年起進行該地區的整體調查規劃及定期安全監測，以持續檢視過往施工之成效，並視現地需求進行進一步的植生復育及工程整治工作。

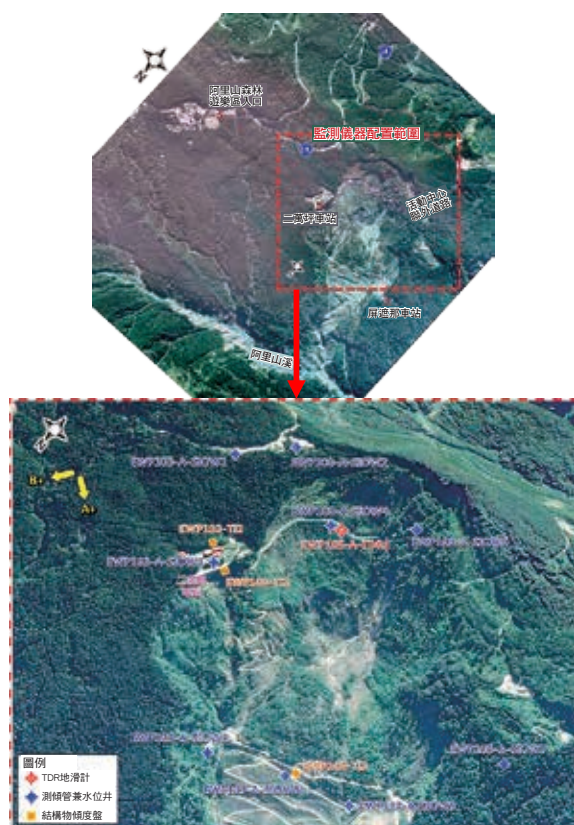
▲圖6、二萬坪地區監測儀器配置圖

目前於二萬坪崩塌區內之監測儀器項目主要為地中測傾管、地下水位觀測井以及結構物傾度盤。為充分了解由森林鐵路至阿里山公路之間的地質狀況，在二萬坪崩塌區內進行補充鑽探，並於鑽探完成後於該點位執行定期監測工作，以掌握二萬坪大崩塌區之長期穩定狀況，其監測範圍包含森林鐵路至阿里山公路，及阿里山青年活動中心區域之可能地層滑移趨勢；由於本區域地層特性為厚崩積層，地下水的分布情形為坡面穩定的重要關鍵，故於本區域內設置測傾管兼水位井並進行定期的安全監測及水位資料蒐集，並安裝結構物傾度盤於擋土牆及青年活動中心建築物上，以進行結構物傾斜量的監測。依照二萬坪崩塌地地形及保全對象位置等考慮因素，於本區佈設監測儀器（如圖6），各監測儀器項目及設置目的等詳細資料如表2所示，依照監測數據及地形圖資，進行監測結果分析說明如下：

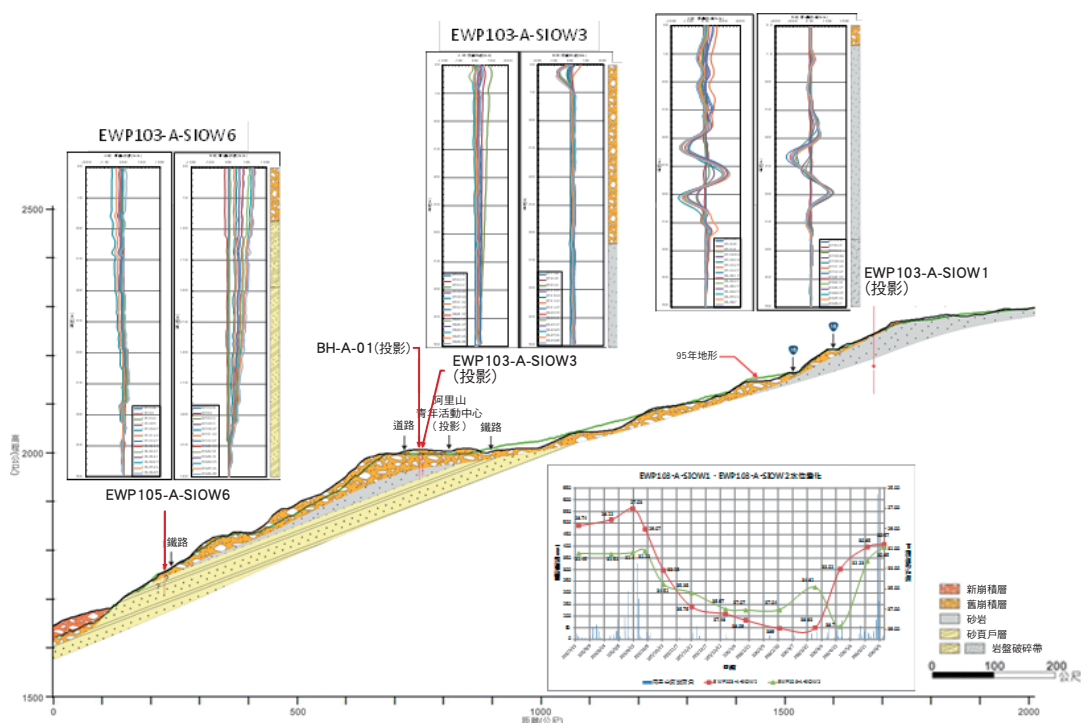
▲圖8、二萬坪地區AA'地質剖面及測傾管歷次監測成果

EWP103-A-SIOW1：

EWP103-A-SIOW1 位於台 18 道路下邊坡、靠近遊樂區大門口處，其監測結果顯示，於

105 年 10 月颱風豪雨後，管深 19 ~ 38 公尺處之累積變位圖出現波浪狀，判定為測傾管周圍回填材料局部沉陷擠壓變形造成，非地層滑移，其後量測數月之變形曲線約略與其一致，未出現擴大變位情形，EWP103-A-SIOW1 周邊道路鋪面局部有發現平行坡面之細微裂隙，待後續持續觀察。

EWP103-A-SIOW3 位於阿里山青年活動中心停車場，自 105 年 7 月（監測初始值）起至 106 年 6 月止，並無出現明顯變位量，尚無出現滑動傾向。

EWP103-A-SIOW6 位於屏遮那隧道旁，自 105 年 7 月（監測初始值）起至 106 年 6 月止，並無出現明顯變位量，尚無出現滑動傾向。

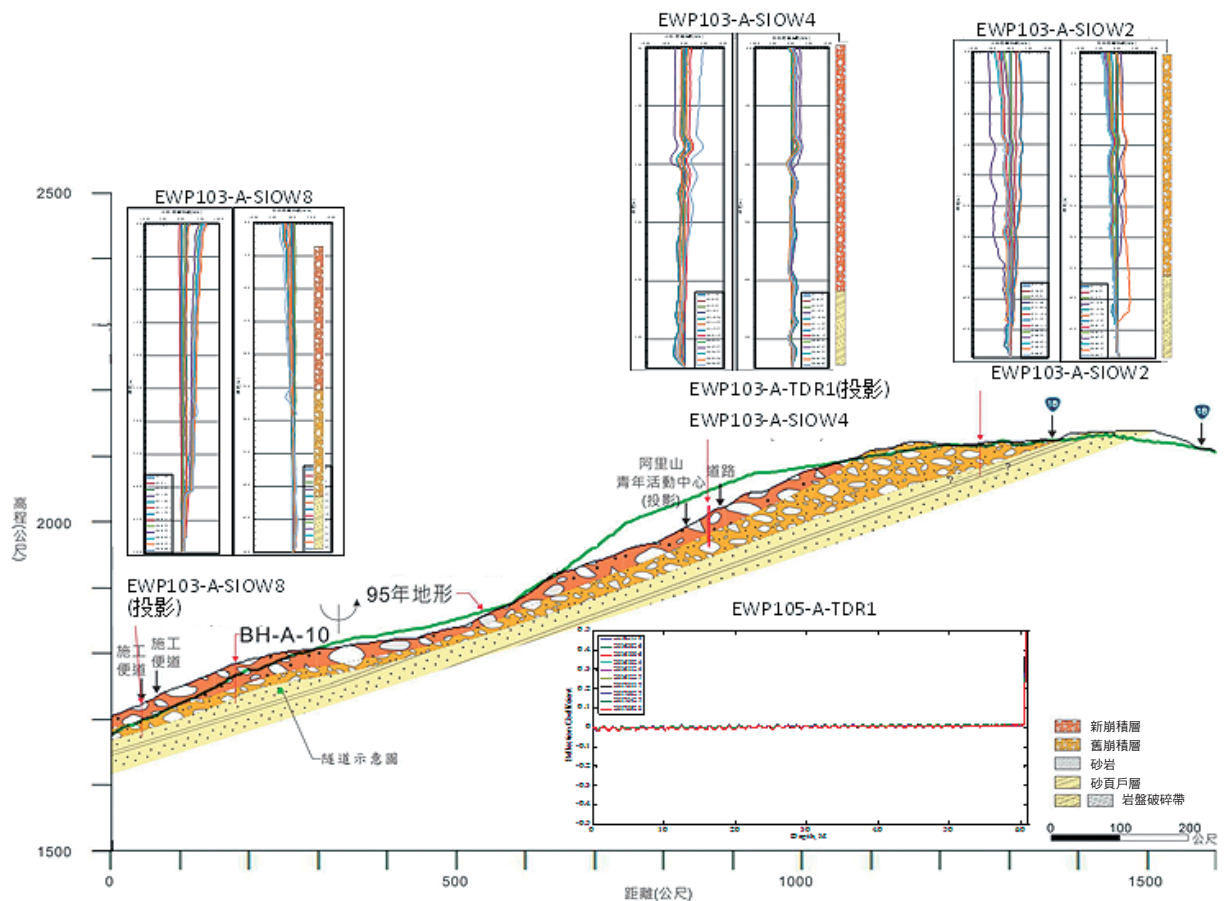
▲圖9、二萬坪地區BB'地質剖面及測傾管歷次監測成果

EWP103-A-SIOW2 接近大崩場地冠部處，本監測點位自 105 年 7 月（監測初始值）起至 106 年 6 月止，變位曲線僅在儀器誤差範圍內擺盪，暫無出現明顯滑動傾向。

EWP103-A-SIOW4 位於阿里山青年活動新聯外道路旁，該監測點於 GL-16m ~ 20m 處出現 S 形變位曲線，唯自 105 年 7 月（監測初始值）起至 106 年 6 月止，並無出現明顯滑動面及變位量，故判定尚無滑動傾向；其鄰

近位置之 TDR 地滑計 EWP105-A-TDR1 之量測結果亦無出現明顯滑動面，兩者量測結果雷同。

EWP103-A-SIOW8 位於大崩場地中間位置，本監測點於 GL-41m 處疑似有滑動面出現，自 105 年 7 月（監測初始值）起至 106 年 6 月止 A 向最大累積變位量為 6.18 毫米（該最大變位量發生於孔口處），近幾個月量測發現並無擴大，待後續觀察是否有持續變位情形。

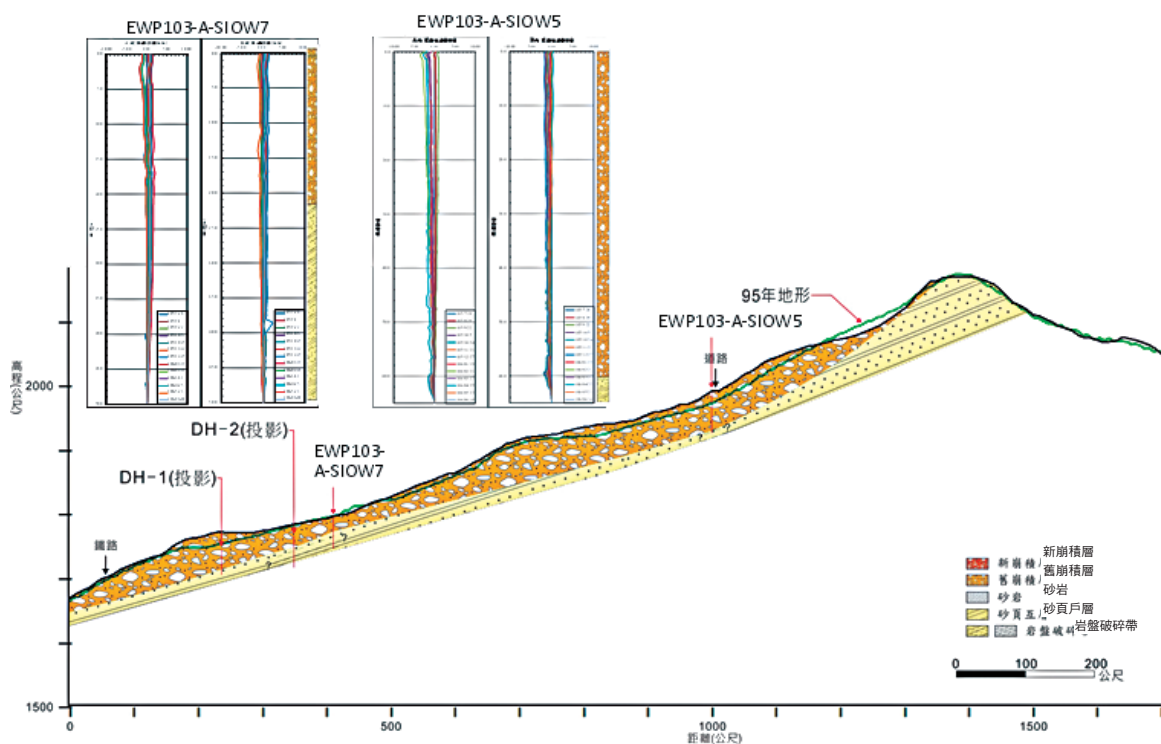
▲圖10、二萬坪地區CC'地質剖面及測傾管歷次監測成果

EWP103-A-SIOW5 位於阿里山青年活動新聯外道路旁，EWP103-A-SIOW7 位於二萬坪崩

塌地便道旁，該兩處本監測點位自 105 年 7 月（監測初始值）起至 106 年 6 月止，並無出現明顯變位量，尚無出現滑動傾向。

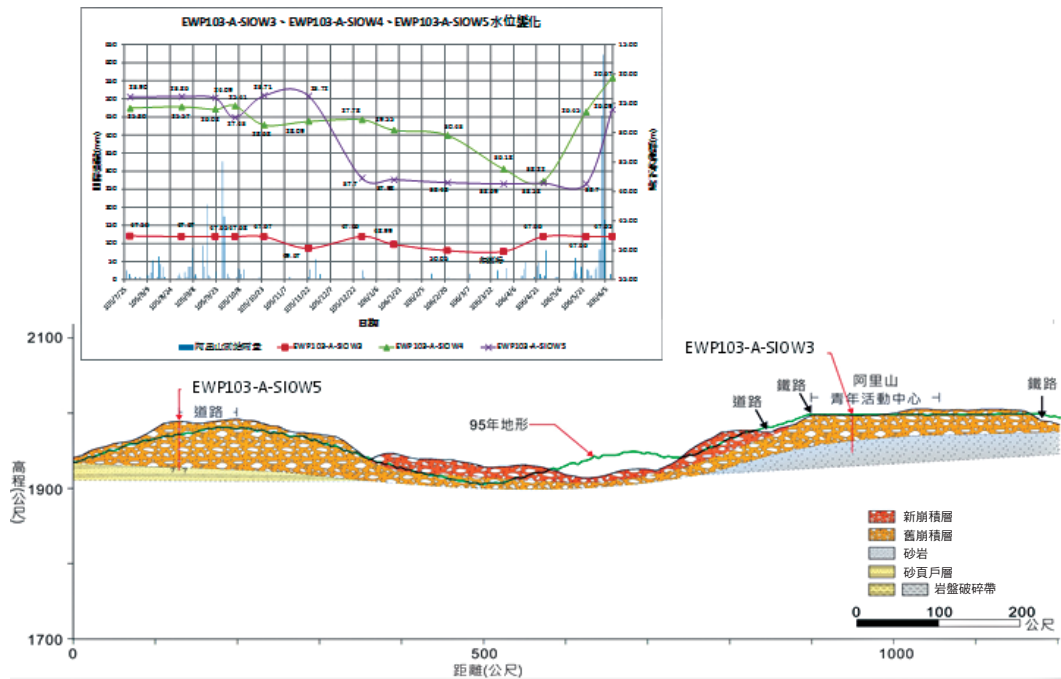
▲圖11、二萬坪地區DD'地質剖面及測傾管歷次監測成果

二萬坪地下水位觀測井 EWP103-A-SIOW1 ~ EWP103-A-SIOW9 變化如圖 11 ~ 圖 12 所示。EWP103-A-SIOW1 及 EWP103-A-SIOW2 位於崩塌區冠部，常時地下水位約在地表下 36 公尺處，因崩積層地質材料疏鬆，受強降雨影響可上升 6 ~ 9 公尺不等。

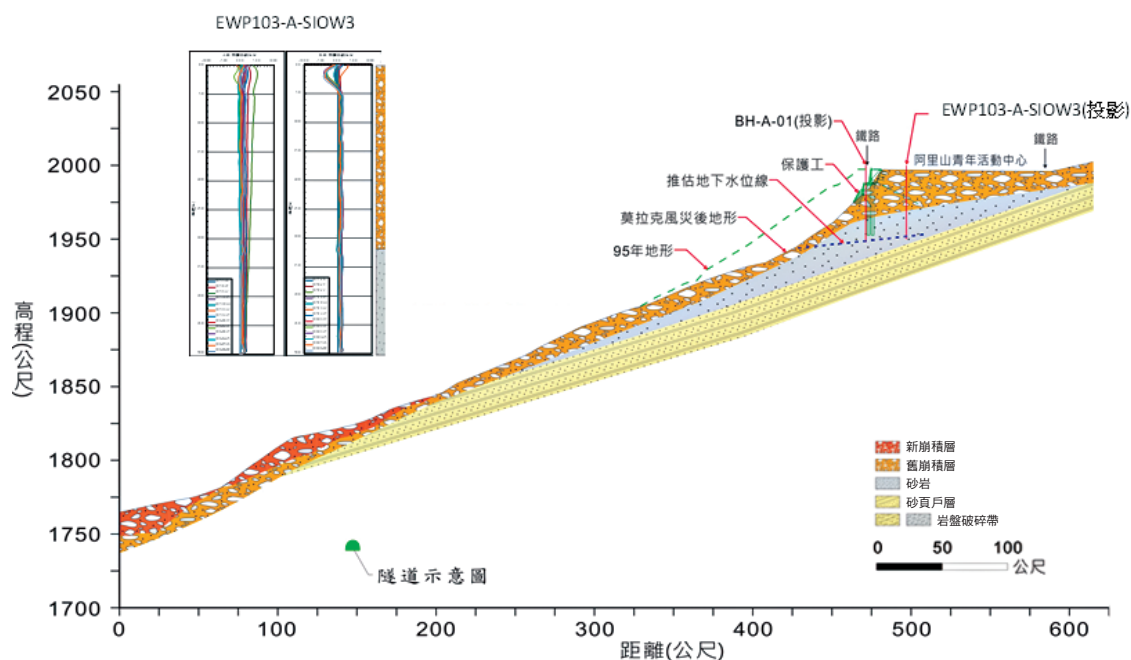
▲圖13、二萬坪地區FF'地質剖面及測傾管歷次監測成果

EWP103-A-SIOW3 鄰近阿里山青年活動中心，此區常時地下水位約在地下 47 ~ 49 公尺，地下水位偏低且變化不大，推估該區局部地下水位面位置如圖 13 所示；EWP103-A-

二萬坪崩塌及火車站區域自莫拉克風災後已陸續完成相關整治工程，由 105 年 7 月～106 年 6 月之地層滑動監測及結構物傾斜量監測結果來看，在靠近崩塌地上緣（保全對象為阿里山青年活動心及二萬坪車站），暫無持續且立即的地層滑移情形發生（圖 13 及圖 14），顯示風災後之治理手段已有初步成效，待後續持續監測以了解整體穩定性之變化。

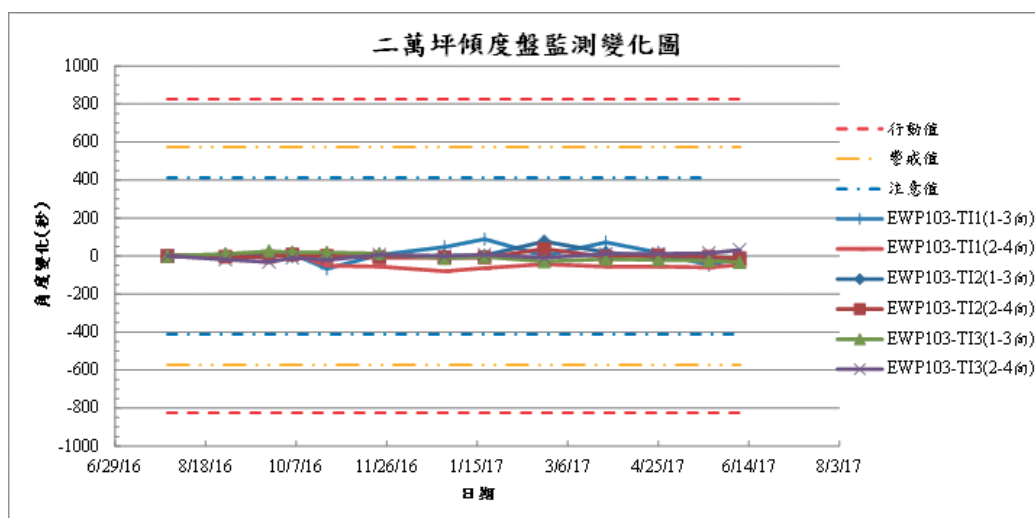
▲圖14、二萬坪地區結構物傾度盤歷次監測成果

二萬坪傾度盤 EWP103-TI1 安裝於二萬坪車站月台下邊坡擋牆上，EWP103-TI2 安裝於阿里山青年活動中心建築物上，EWP103-TI3

安裝於崩場地中心擋土牆上，歷次量測結果如圖 14，自 105 年 7 月（監測初始值）起至 106 年 6 月止傾度盤變化值皆小於 100 秒內，無明顯變位情形發生。
