以生態工程搶修林道路基工程之研究——以宜專一線公路11 k+500 m路基流失為例

文、圖 ■ 崔國強 ■ 國立宜蘭大學土木工程學系副教授

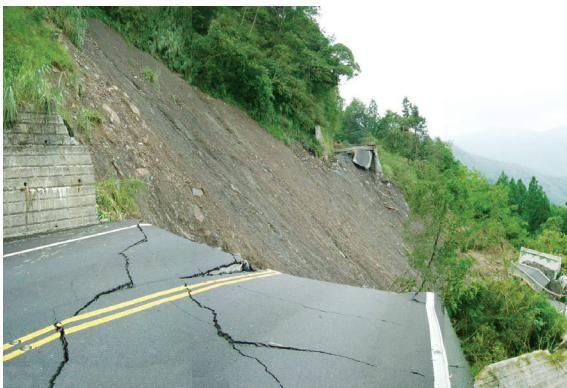
94年7月18日的海棠颱風重創宜專一線公路，其中1處重大災害地點在11.5 km，路基坍塌長度約70 m、高度達30 m，是自開設該道路以來最嚴重的路基坍塌，林務局羅東林區管理處為搶修宜專一線公路通車，恢復太平山國家森林遊樂區維修及營運，在考量勘查當地地形、考慮搶修經費、搶修時效、生態工程等因素採用基礎打預力混凝土樁，上層以聚合物原料加勁工程程序製造而成呈網狀之地工格網加勁擋土牆搶修，事後經過2年

▲海棠颱風造成宜專一線11K+500 m之災害情形（一）。

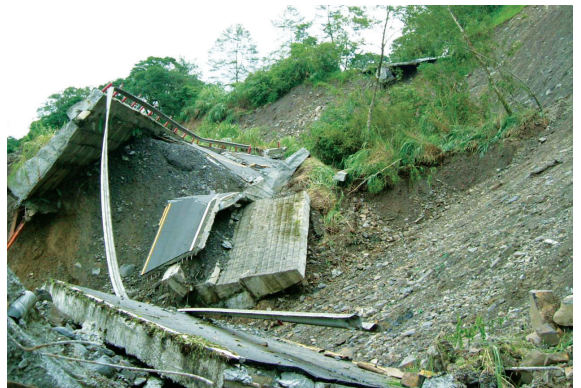
▲海棠颱風宜專一線11K+500 m之災害情形（二）。

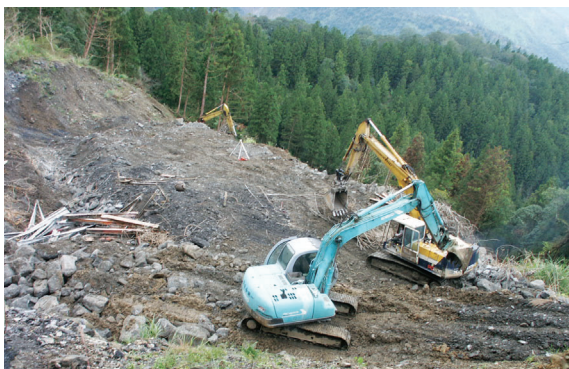
▲測量及開挖基礎。

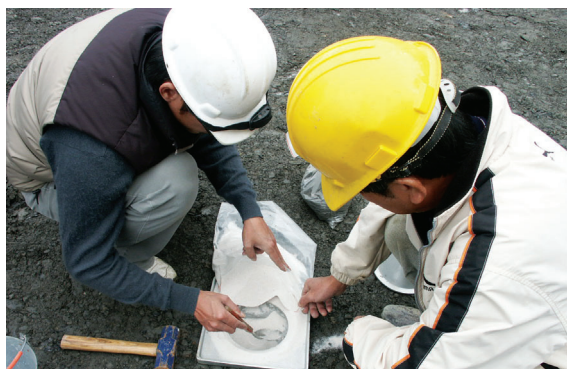
▲夯實度檢測。

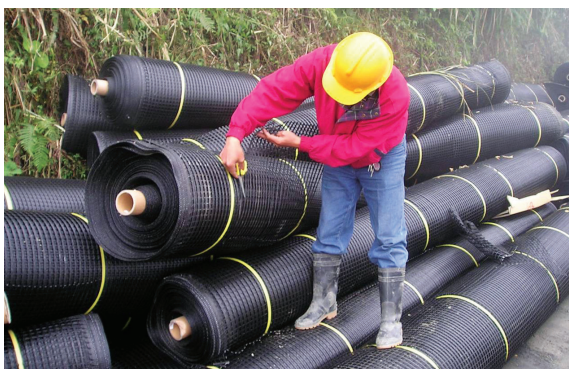
▲加勁材料抽驗。

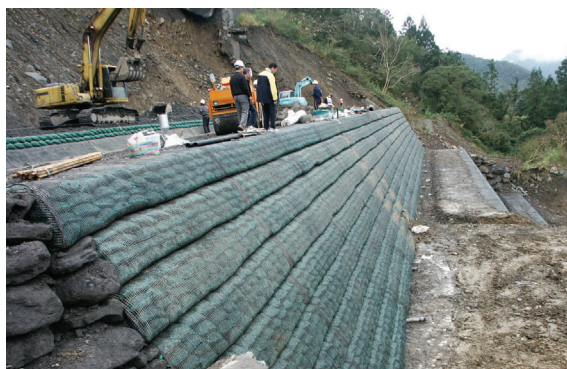
▲2~3層加勁擋土牆施設。

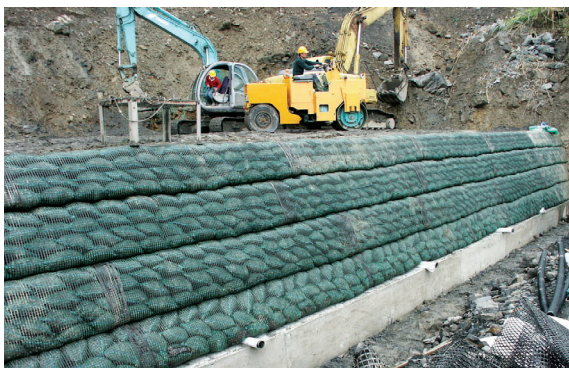
▲基礎及第一層加勁擋土牆施設。

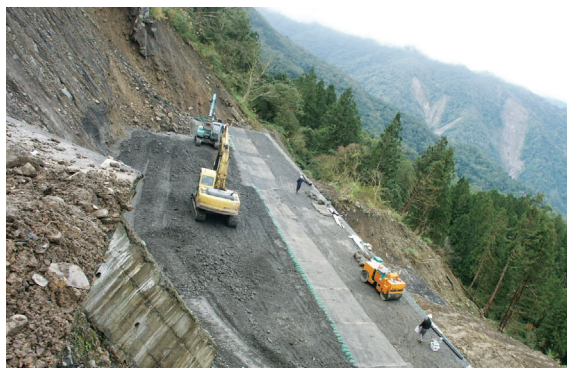
▲3~4層加勁擋土牆施設。

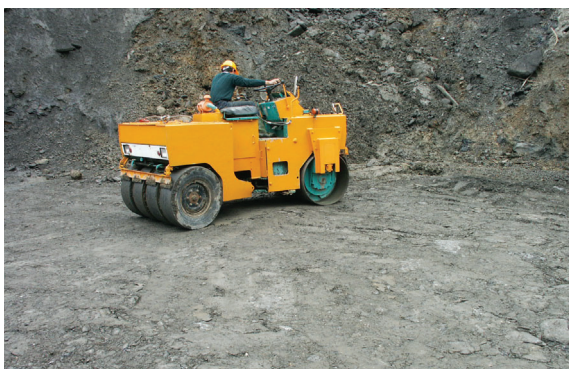
▲膠輪壓路滾壓。

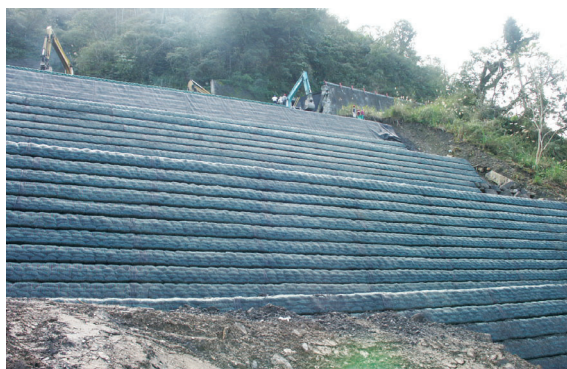
▲5~6層加勁擋土牆施設近完工。

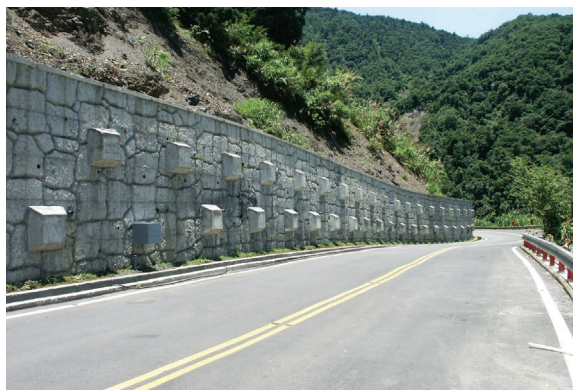
(二) 海棠颱風重創宜專一線公路，其中另1處重大災害地點在6.5 km，路基坍塌長度與高度略與本處相似，唯因四個連續回頭彎，經監測結果，土壓力過大，並經過斷層帶為考慮安全，採用地錨工法，工程經費超過2千萬，施工長達1年，兩處災害搶修完竣經過1年多監測，宜專一線6.5 km有3支地錨因壓力大而損壞，擋土牆再次龜裂、路基又再下陷並產生整個構造物潛在危險，而本案宜專一線公路11.5 km案有2個連續回頭彎，以聚合物原料加勁工程程序製造而成呈網狀

▲宜專一線6.5 km地錨工法。

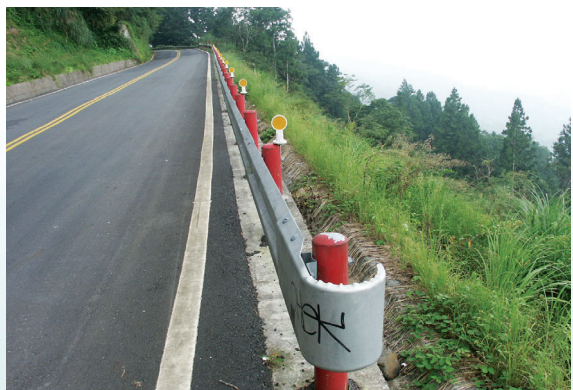
之地工格網加勁擋土牆搶修，不但植生成長良好，路基穩定性高均未再下陷，搶修時間短、經費省及兼具生態，因此特別進行研究探討，希望能提供其他林區管理處轄管林道類似災害復建之參考。

▲宜專一線11.5 km加勁擋土牆工法。
