# 地滑區整治

文、圖 ■ 林志明 ■ 林務局羅東林區管理處治山課課長、蘭陽技術學院講師（通訊作者）

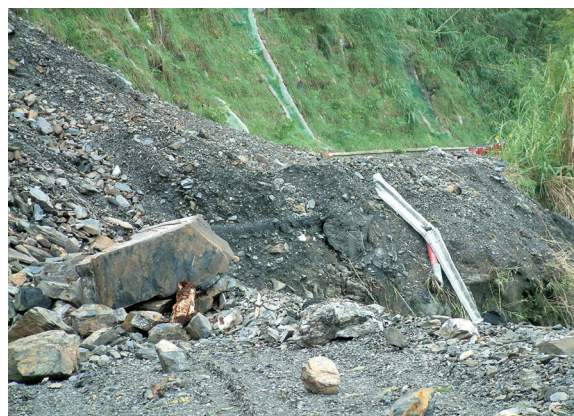
▲照片1 海棠颱風後造成宜專一線6K + 200m之災害情形。

包括6 k + 200 m鋼筋混凝土打除及坍方清除；6 k + 200 m土石流緊急搶修處理6 k + 500 m崩塌清除以通車為優先，俾利後續沿線各地點災害搶修之材料運輸。

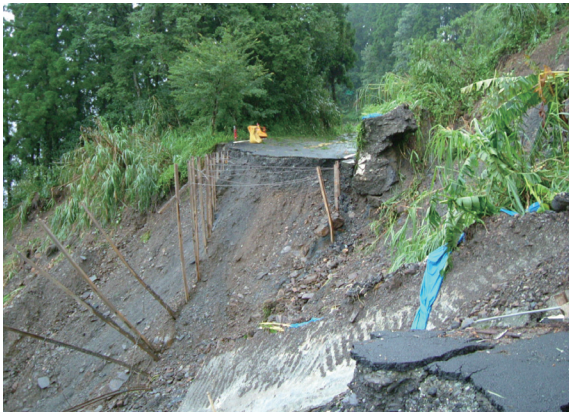
▲照片2 海棠颱風造成宜專一線6K+500m之災害情形。

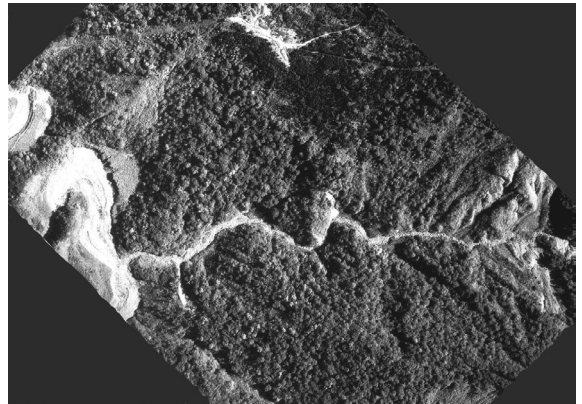
圖2 1976年3月：由航照圖顯示，中間地區附近除建物、林道及索道路線外，並無大開發情形。邊坡下方野溪之局部溪岸邊坡有受溪水侵蝕。

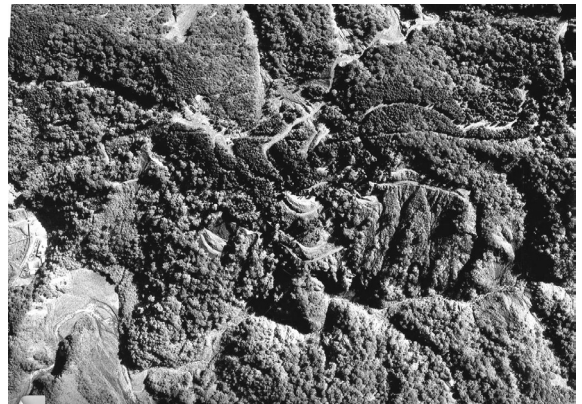
圖3 1985年10月：中間地區已完成道路整地，局部邊坡有崩塌。道路及下方野溪之間所形成之沖蝕溝有擴大。

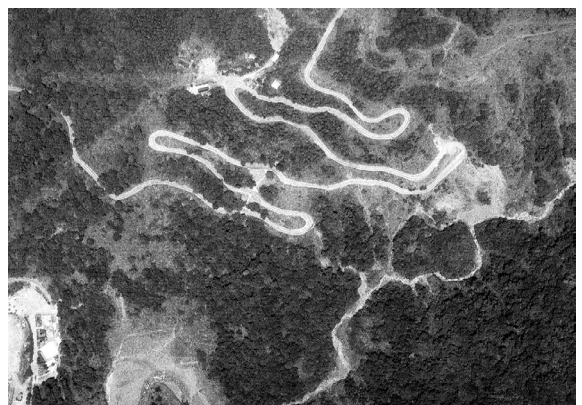
圖4 1992年7月：由航照明顯看出林道路線已無使用，車輛主要以新闢道路為主，其道路及下方野溪之間所形成之沖蝕溝有更加擴大。

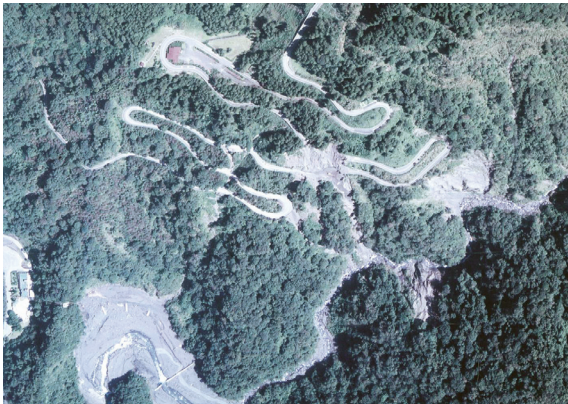
圖5 2005年10月納莉颱風後之航照圖：顯示道路受崩塌而中斷，崩塌區域內正進行道路緊急搶通工程，道路排水直接排往下邊坡所造成之沖蝕。
