柳杉疏伐木製材用於蝕溝控制之實例探討 —以太平山國家森林遊樂區為例

文、圖 ■ 游械誠 ■ 國立宜蘭大學土木工程學系副教授

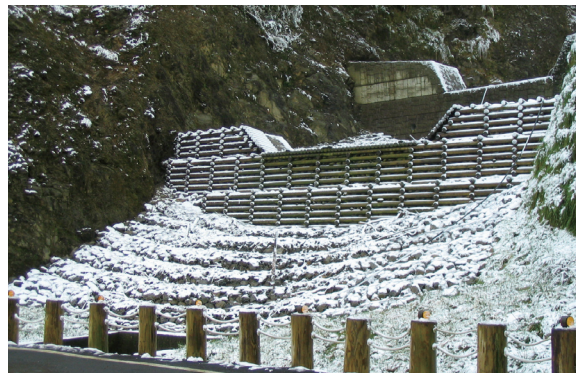
▲照片1 太平山國家森林遊樂區專用道23.9k旁木格框壩冬季積雪，與週遭景觀較為相容。

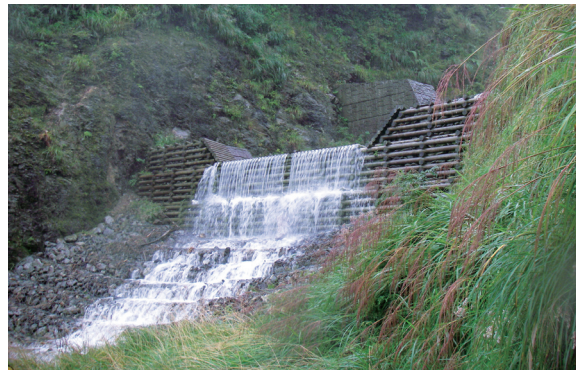
▲照片2 太平山國家森林遊樂區專用道23.9k旁木格框壩，豪大雨過後溢洪口溪水溢流情形。

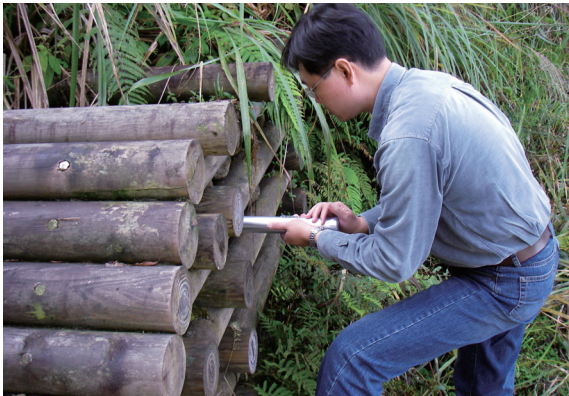
(2) 本次探討研究，特別沿用羅東林區管理處委託國立台灣大學之研究計畫「疏伐木材在生態工程應用時之設計與維護」所使用的木材腐朽測試器（Wood Tester PILODYN - 6J，如照片3），實地進行外部腐朽的簡易測試，並與2007年台灣大學團隊之研究報告進行資料比對。該項木材腐朽測試原理係利用精密彈簧所產生的固定彈力，將直徑2.5 mm的撞針以6J的能量擊入待測木材中，藉由撞針進入木材的深度，用以評估外部腐朽的情形（如照片4）。經測試結果，所設置的木格框壩木材元件除15.6 k之控材有較大變異外，大部並無明顯差異（如圖3），顯示截至目前尚符合原期待需求。

▲照片4 16.1 k現場測試情形。

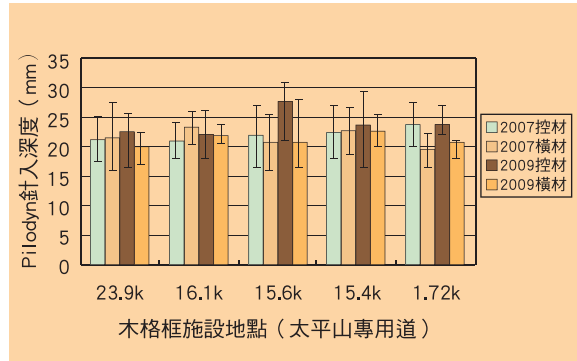
圖3 木格框壩表面腐朽狀況圖。

(四) 木格框節制壩於施作完成後，歷經2008年3個颱風（鳳凰、辛樂克、薔蜜）及2009年的莫拉克及芭瑪颱風侵襲，太平山年雨量更於2008年創下高達6,397 mm的水準，目前其結構體尚無明顯損壞情形。另依據木材腐朽測試結果，木材整體腐朽情形變化不大，惟仍有少數木材單體之針入度>30 cm以上，經判斷應屬製材前於堆置場選料時，部分材料內部已出現微幅腐朽徵兆而未見，導致後續耐久性較差現象，故爾後應加強選材之標準。

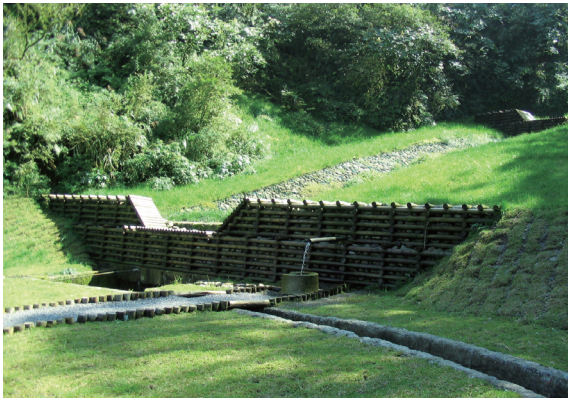
而木格框壩體於完成初期，因材料選用係採取天然木料與石材，且壩面受圓木組構及陰影影響，平面視覺線條受到切割，故整體視覺之壓迫感將大幅降低；且歷經數年後，現地草、木本植物將因其壩體具粗糙且多孔的特性，得輕易相繼入侵，壩體亦將逐漸掩沒於植被之下，與周邊景觀完全相容。以15.4 k之木格框壩為例，在工程完成迄今僅約4年的時間，壩翼已被現地植被所入侵及覆蓋（如照片

▲照片5 太平山專用道15.4 k旁木格框壩完工1年後情形。

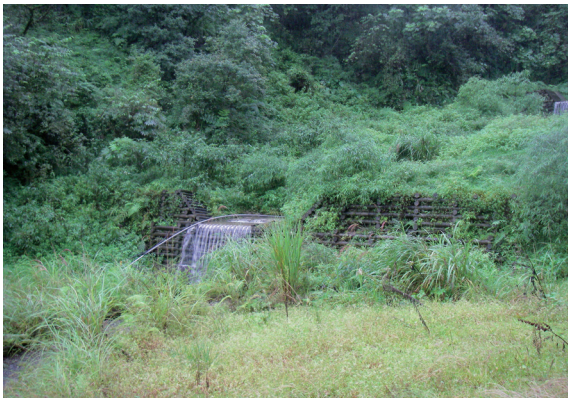
5、6），幾乎已看不見壩體的存在。

▲照片6 太平山專用道15.4 k旁木格框壩完工4年後情形。
