森林鐵路23K橋梁工程設計與施工紀實

文/圖 沈宜慶 ■ 林務局嘉義林區管理處鐵路課技正

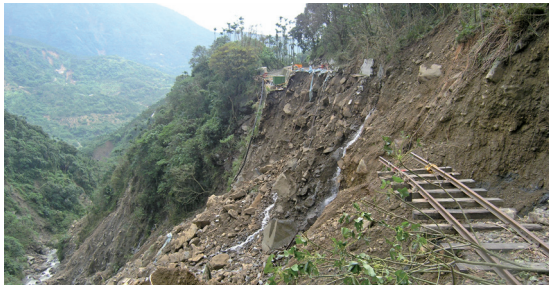
阿里山森林鐵路樟腦寮路段里程在23k處，於97年10月受連續豪雨影響，23K+400路段下邊坡發生大規模滑動，路基破損長度約70m，98年8月又再遭遇莫拉克風災，破損長度擴大至105m，為有效解決此路段先天不良容易崩塌之問題並克服施工困難、地質不佳之狀況，規劃採用RC橋梁之施工方式，自99年6月14日開工，並在100年8月30日竣工，總工程經費約為9千萬元。

莫拉克風災後路基崩塌擴大照片

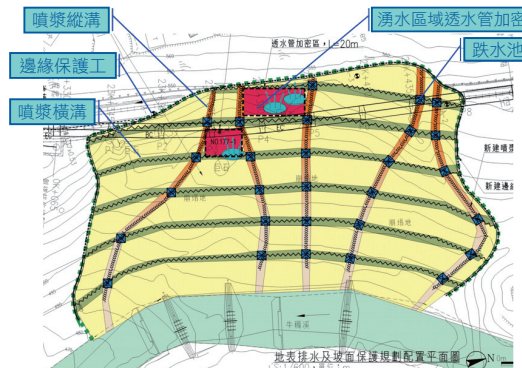
樟腦寮地區地表排水缺乏整體有系統規劃，豪大雨時地表水四處亂竄造成崩塌坡面之沖蝕與惡化，為減少地表水入滲之可能，規劃以噴漿縱橫溝系統導排地表逕流水，崩塌邊坡區域則採透水管將岩體深度地下水導出。區域地表排水示意圖詳圖。

地表排水及坡面保護配置示意圖

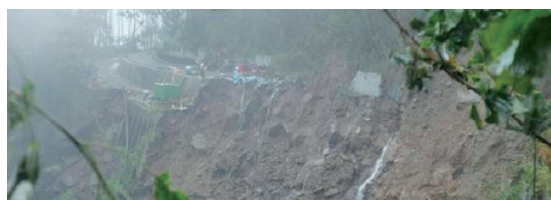
崩塌邊坡莫拉克風災期間滲水照片

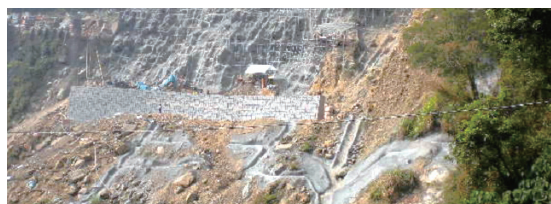
崩塌坡面保護與排水工程完成照片
