莫拉克風災藤枝聯外道路寶山二號橋 新建工程之介紹

文/圖 林秀勇 ■ 林務局屏東林區管理治山課技正(通訊作者)
施保呈 ■ 林務局屏東林區管理治山課課長
吳重君 ■ 勇霖工程顧問有限公司之大地技師與土木技師

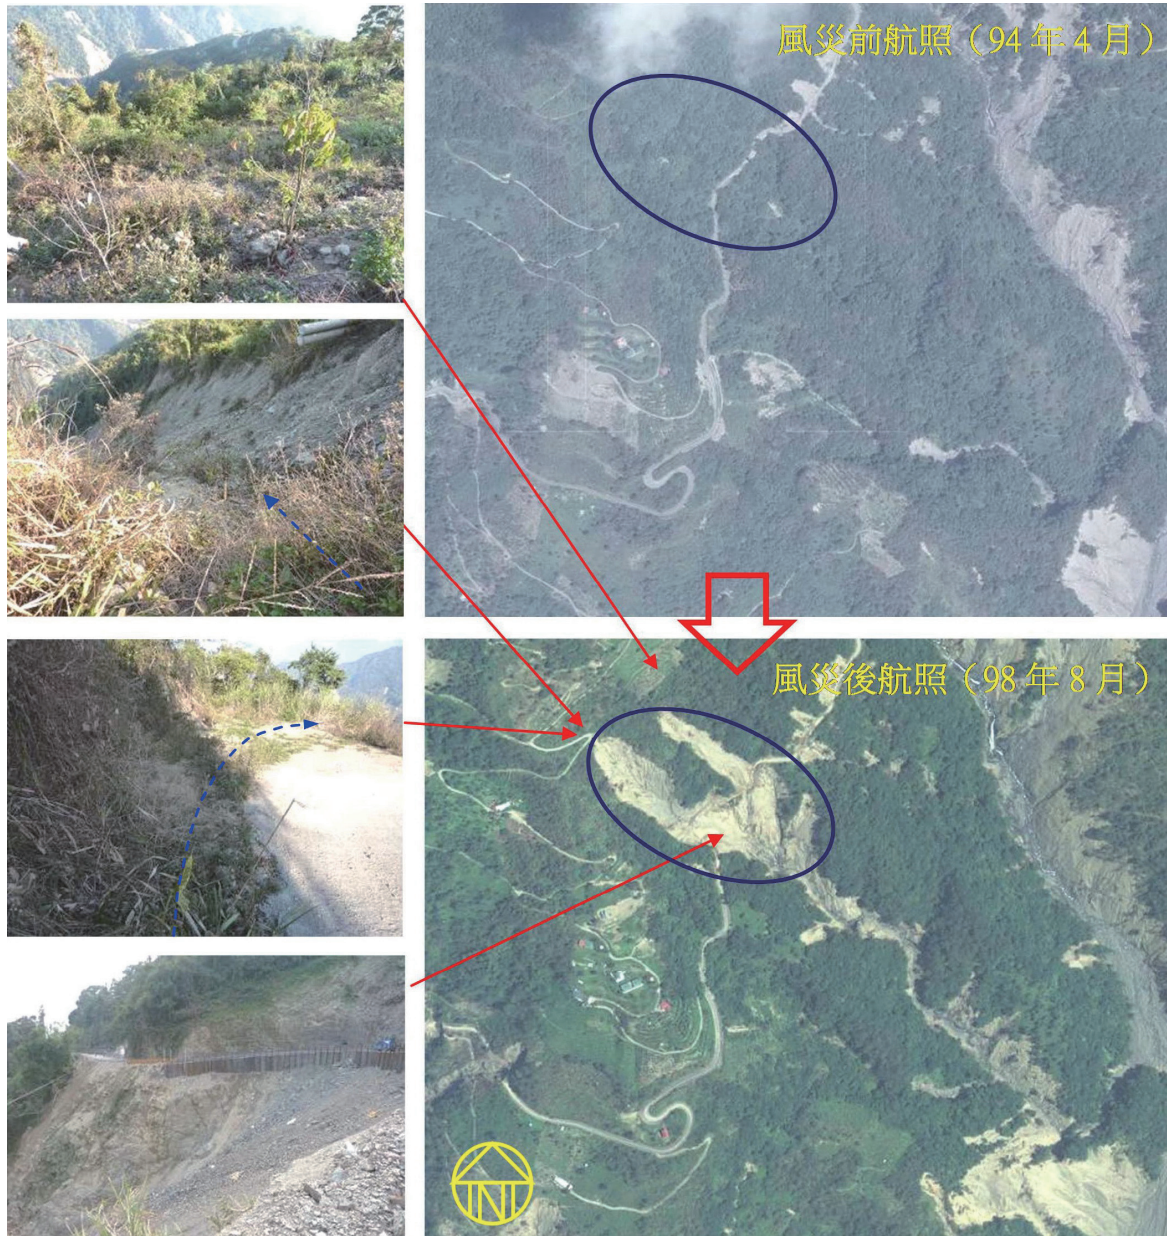
圖2 藤枝聯外道路12.6K寶山二號橋基地之莫拉克風災前後狀況

「寶山周邊災害復建工程」(寶山二號橋)工址位於藤枝聯外道路12.6K處，位於11.1K處寶山部落與14.7K二集團部落之間，圖2顯示災前12.6K工區為小坑溝地形，坑溝內植生茂密，僅以小通水管涵路下跨越聯外道路，莫拉克颱風帶來豐沛的雨量，御油山站測得連續降雨量統計如下：8月7日單日雨量達501mm，8月8日單日雨量達1,283mm，8月9日單日雨量達583mm，8月10日單日雨量達423mm，8月11日單日雨量

達105mm，五日累積雨量達2,895mm(佔98年總雨量之60%)，其中8月7日至9日三日累積雨量2,367mm(佔98年總雨量之49%)，其極端降雨由坑溝上游農路攔蓄逕流，集中沖蝕坑溝源頭區，最初先刷深坑溝與沖蝕坡腳，引發坑溝上

游邊坡發生全面性崩塌，崩塌坑溝長約300m，寬度120m。

藤枝12.6K工區之災因分析：(1)長延時與高強度豪雨為主要災因，豪雨使地下水位上升與岩盤軟化。(2)坡面雨水經冠部農路攔蓄，集中

沖蝕坑溝上游。(3)工區為二次堆積黑色硬頁岩碎屑層，材料破碎但新鮮，代表崩積時間不久，屬舊崩場地再次崩塌型式。(4)硬頁岩因葉理面傾角與坡面同向屬順向坡，雨水滲入葉理面造成弱面滑動。

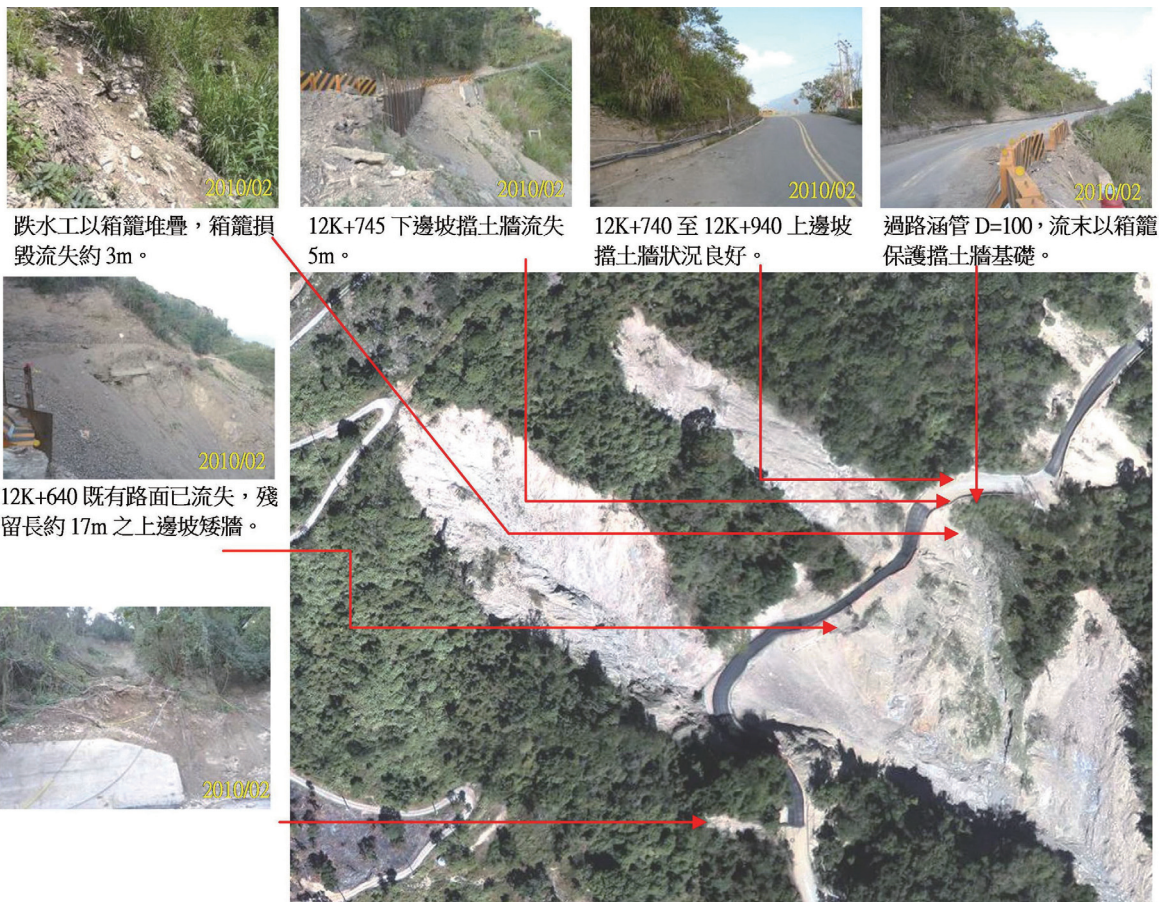
圖3 藤枝聯外道路12.6K寶山二號橋施工前之莫拉克風災狀況

圖3為寶山二號橋施工前99年2月現況照片，便道已搶通完成並設置活動式紐澤西護欄與打設鋼軌樁、鋼板補強，而進橋之橋台區與便道周邊邊坡陡峭鬆散，若依此便道線型復建路基，則邊坡落石易危害通行，故規劃新道路線型施設橋梁。

藤枝12.6K災害路段之短期復建，以鋼軌橋路基工補強既有臨時便道穩定，提高部落居民通行安全與兼作後續施工便道，本寶山二號橋工程即為中期復建工程範疇，以橋梁作為跨越崩塌坑溝之路工工程，橋梁完工後接續於102年辦理坑溝整治及邊坡穩定工程，則為本工區之長期復建工程。

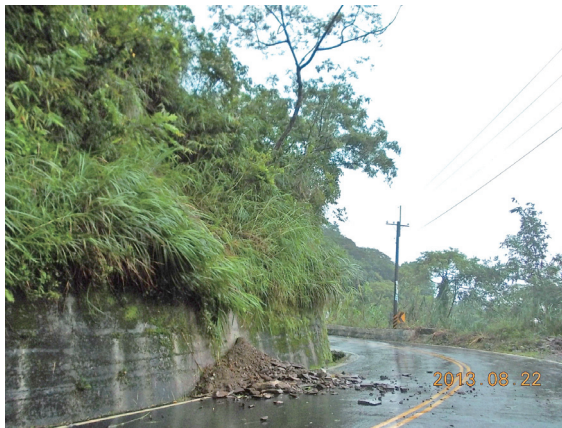
圖5 藤枝聯外道路102年度颱風侵襲後之零星落石照片

藤枝聯外道路路基復建工程與橋梁完工後，101年10月起至103年3月間，無論天候條件如何，聯外道路18K以前路段皆維持暢通無封阻，特別是102年內接連遭遇蘇力、潭美與康芮颱風侵襲，整體而言，沿線災情相對輕微(詳圖5)，僅有零星落石與風倒木，風雨過後簡易清除落石、整理環境後即恢復暢通，顯現藤枝聯外道路復建工程成效。
