# 颱風造成樹木倒伏害因 之分析及預防

文、圖 | 梁臻穎 | 臺灣植物及樹木醫學學會

| 孫岩章 | 臺灣大學植物病理與微生物學系教授

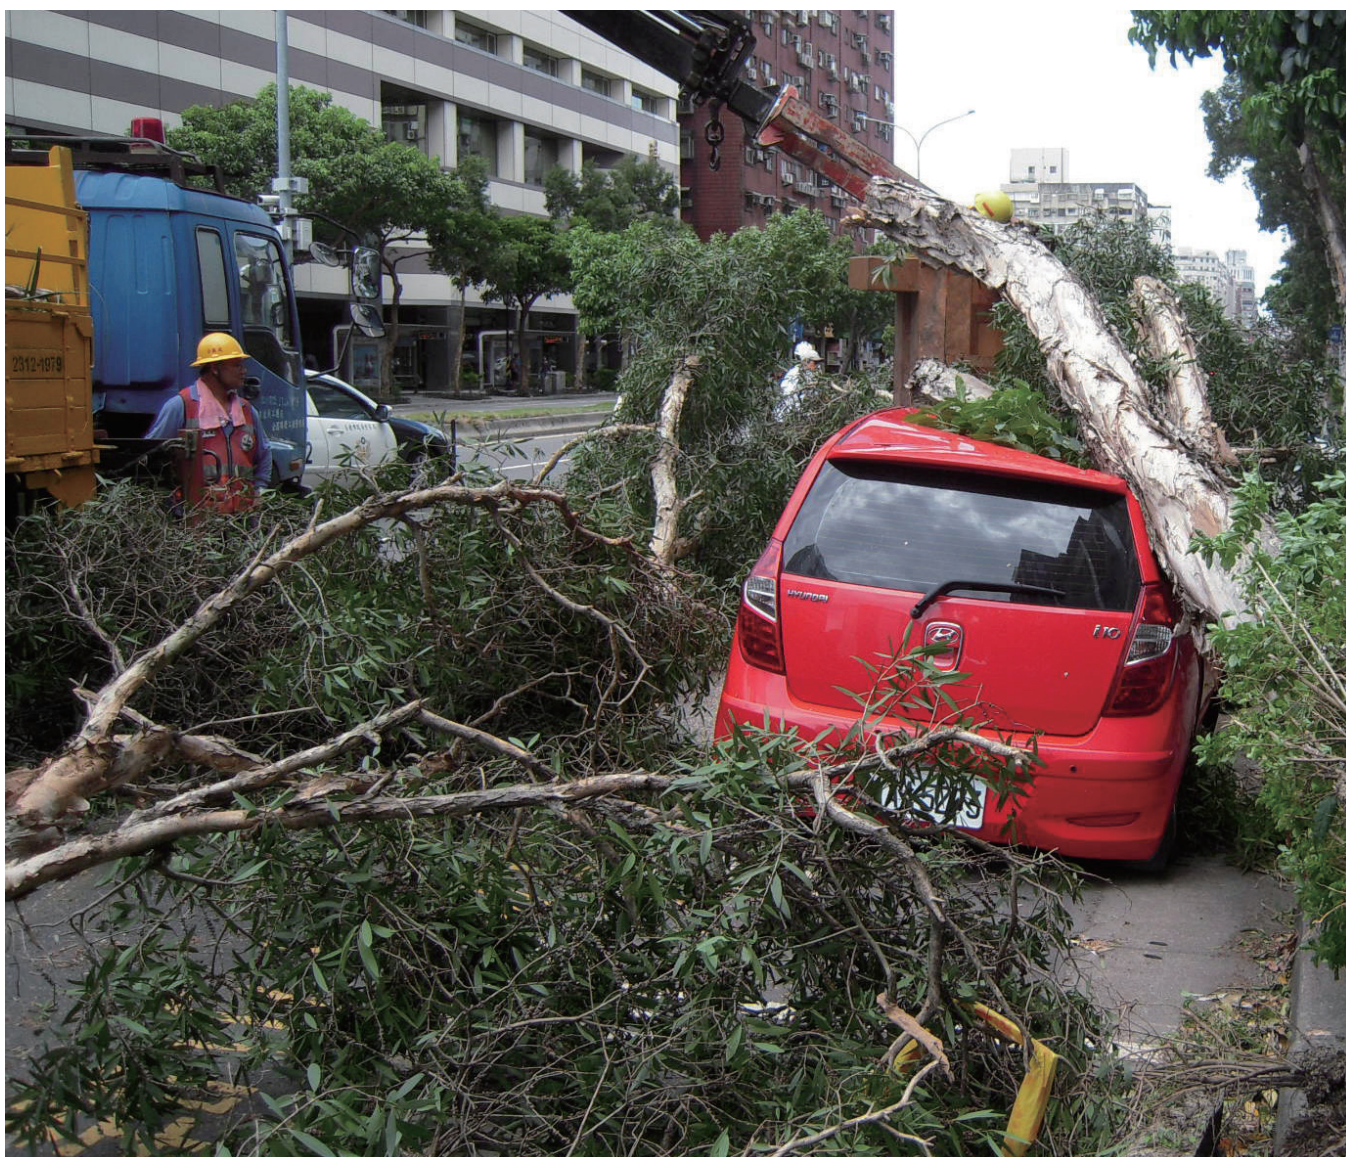
圖1、颱風造成樹木風倒導致財產之鉅大損害。

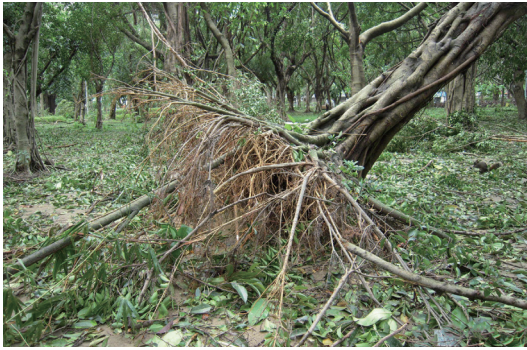
圖2、根系過淺：樹種屬於淺根者，抓地力較不足而易風倒。

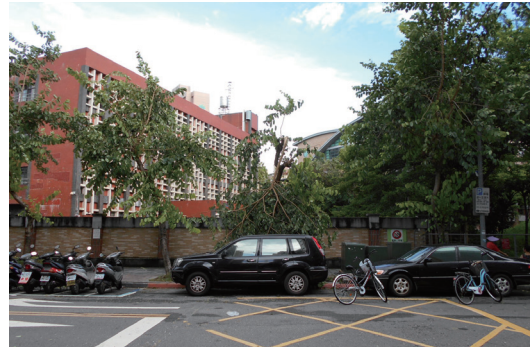
圖3、處於風場：當樹木所處位置恰巧位於巷口、高樓旁邊，且因颱風之風向形成較強之風切風場者，易導致樹木風倒。

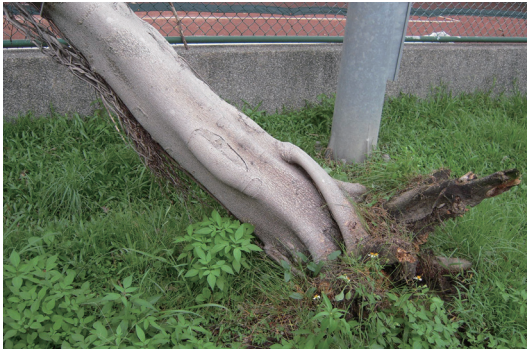
圖4、褐根病：因樹木褐根病常造成根系枯死及白色腐朽，失去抓地力而極易風倒。

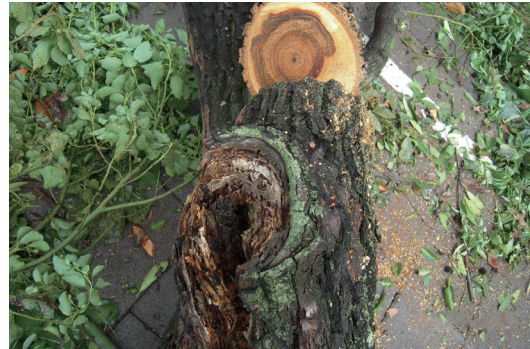
圖5、樹幹腐朽：因木材腐朽菌造成褐腐、白腐或軟腐，形成中空或減低抗風能力而易風倒。

樹木之腐朽一般可分成樹幹腐朽及根部腐朽兩種，兩者皆是都市樹木及森林樹木風倒的一大元兇。由上述表 3 之統計，被樹醫判定第二大的風倒害因是（4）腐朽，其「單一害因」與「複合害因」共列加總之佔比為 21.6%。進一步分析發現其中有 38/62 即 61% 是「單一害因」，且絕大部分的倒伏為 A 級全倒或 B 級莖斷級別。此可說明害因（4）腐朽中，單一之「腐朽」已足以在強風吹襲之下造成 A 級全倒或 B 級莖斷，這些害因（4）腐朽，在實況下可觀察到「樹幹斷裂面出現變色、變形、腐敗等腐朽徵狀」（如圖 5）。此些在平時並不容易被發現，所以是一潛伏的重大風倒害因。對此一潛伏之風險害因，建議應該在平時進行樹木健檢，及早進行診治，以防範於未然。

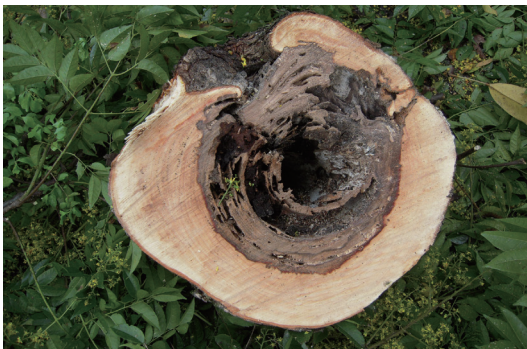
圖6、白蟻蛀食：在樹幹有外傷或木材腐朽後，常有白蟻入侵加速木材中空，而增加風倒機會。

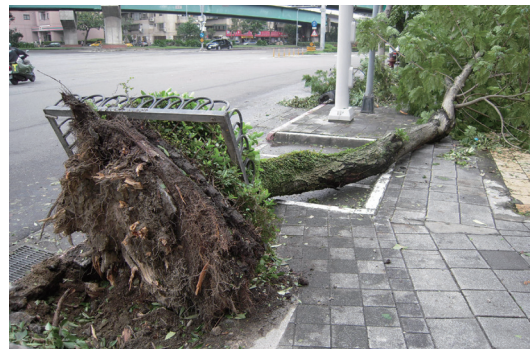
圖7、生長逆境：凡因人為栽培不當或天然逆境因素，導致淹水、土質不佳、樹穴過小、移植不當、生長不良等，增加風倒機會。

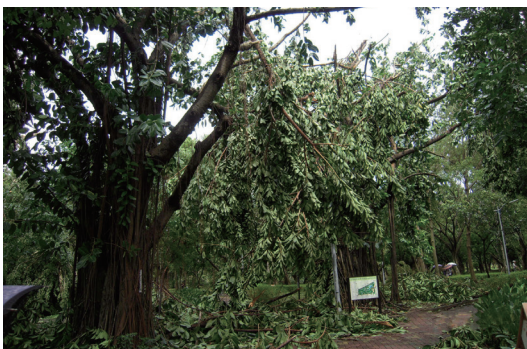
圖8、樹冠過重：由於樹冠過、過重，而超過枝條對強風之耐受力者，易造成莖斷及枝斷。

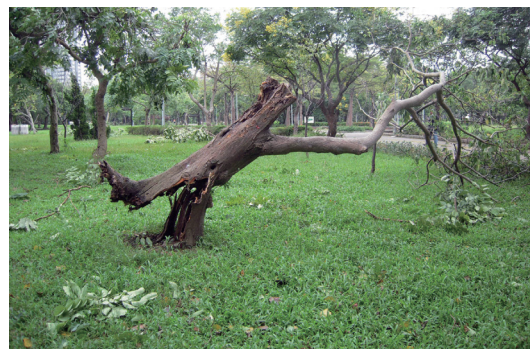
圖9、外傷：由於樹幹或枝條因外傷或加上腐朽，減低抗風能力而造成莖斷或枝斷。
