十文溪防砂工程改善治理成果

文、圖 | 蕭崇仁 | 林務局東勢林區管理處處長
邵龍雨 | 林務局東勢林區管理處治山課課長
唐禎國 | 林務局東勢林區管理處治山課技士 (通訊作者)
陳漢武 | 鋒璟工程顧問企業股份有限公司土木工程技師
胡通哲 | 國立臺灣大學水工試驗所副研究員

臺中市和平區十文溪位於八仙山國家森林遊樂區境內，因受到921地震及72水災重創，對遊樂區經營及生態產生衝擊，林務局東勢林區管理處經過多年治理已有成效；惟收費站旁河段構造物，已有基礎淘空情形且落差造成溪流縱向通道阻斷，經評估後以扇形、拱形等不同型式固床工兼顧魚道功能，完工後經調查已有明顯成效，不僅有利魚蝦及水中動物之洄游，更可達到環境和諧及河溪水土資源之永續利用之目標。

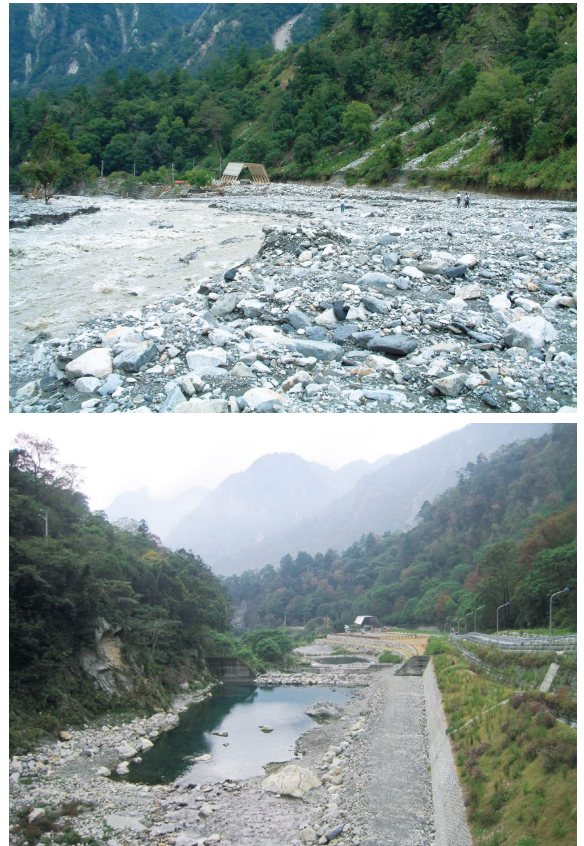
圖2、十文溪整治前後比對圖。

本計畫區位於臺中市和平區十文溪，位於八仙山國家森林遊樂區境內，屬大甲溪流域之八仙山事業區（圖1），受到921地震及72水災累積雨量1,600毫米影響之下，誘發上游多處崩場地，大量土砂伴隨洪水下移，對遊樂區經營及生態造成嚴重傷害，林務局東勢林區管理處（以下簡稱東勢處）爰於2005年起針對上游崩場地進行整治工作，經過治理後，崩場地復育成效良好，已從245公頃縮減至24公頃，後續則進行溪流分期治理，包含梳子壩、護岸、固床工及潛壩等設施，以穩固溪床及兩岸邊坡，並於2011年興建「仙文橋」，確保遊樂區交通順暢（圖2）。惟收費站旁河段之連續潛壩構造物，因上游梳子壩有效發揮攔阻土砂功能，加上歷年河道自然沖淤變化之下，潛壩已有基礎淘空情形，另因潛壩落差2m-5m且本河段有常流水且兩岸植生鬱閉度良好，溪流生態資源極為豐富，且其落差造成溪流縱向通道嚴重阻斷，影響魚類溯游行為，且位處遊樂區收費站旁，故本工程除進行壩體強化之外，亦於多座潛壩增設施設魚道提供魚類上溯，回復水域縱向廊道，並營造工程地景，提升遊憩品質。

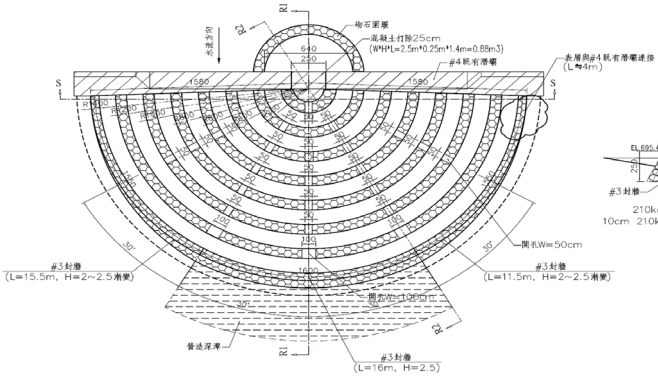
圖3、扇形階段式固床工平面圖。

壩體落差2.3m，目的為改善壩體基礎掏刷、全斷面保護與控制流心，多種流速及流況以利魚類溯游，並營造多層水瀑美質景觀，考量安全、現地塊石狀況與施工控制等訂定如下(圖3、圖4)：

- (1) 採扇形分散水流，配合階段蓄水深槽達到消能降低流速功用，營造水花以增加水中含氧量。
- (2) 坡度與階段落差：設計坡度1/8，每階落差25cm。
- (3) 蓄水深槽：50cm水深，足夠棲息空間。
- (4) 表面植石：水流衝擊壓力可將塊石壓緊為佳、粒徑40-80cm，形狀底大頂小。
- (5) 控制弧線：標定6個控制點。
- (6) 流心導正：外側封牆由外向內漸變降低50cm。
- (7) 魚類保護：於臨水面採1cm厚之鋼襯

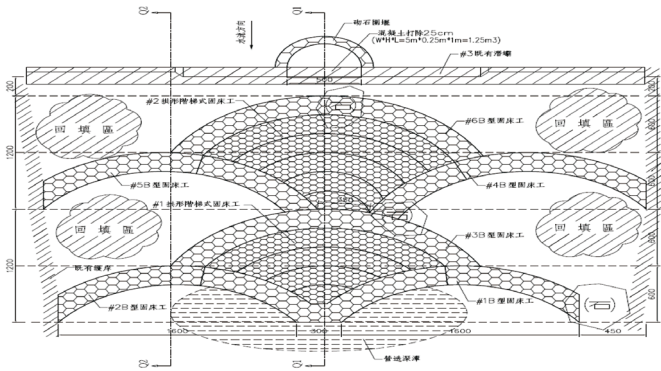
圖5、拱形階段式固床工平面圖。

壩體落差2.4m，目的為改善壩體基礎掏刷、穩固壩體與控制流心，匯集水流維持旱季水深，並採拱形設計柔化結構外觀，相關條件訂定如下(圖5、圖6)：

- (1) 位於河道直線段，採拱形匯集水流與維持流況，階段蓄水水深持續發揮消能降低流速功能，多層水瀑現象以提升水中含氧量。
- (2) 坡度與階段落差：設計坡度1/8，每階段落差25cm。
- (3) 蓄水深槽：50cm水深，足夠棲息空間。
- (4) 表面嵌石：水流衝擊壓力可將塊石壓緊為佳、塊石粒徑40-80cm，須嵌入2/3。
- (5) 控制弧線：標定12個控制點。
- (6) 流心導正：每道固床工皆向兩側漸高，調整流心。
- (7) 出水口下游拋塊石及營造深潭，增加魚類溯游成功率。

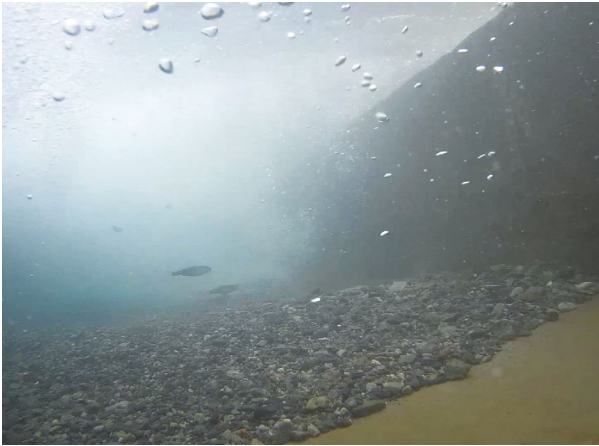
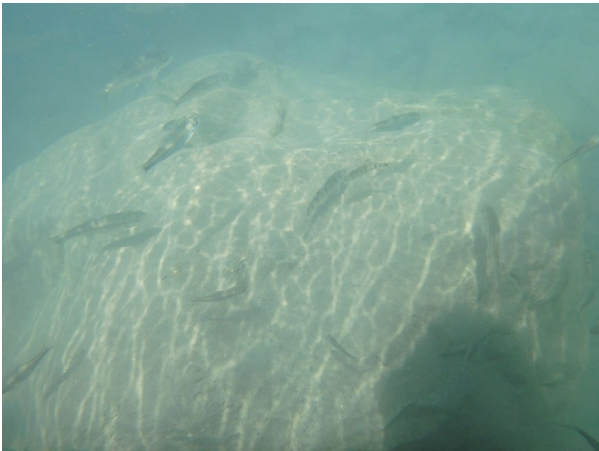
圖15、魚類使用情形。

經檢視影像資料如圖15，於固床工深槽及深潭皆發現臺灣白甲魚、臺灣石魚賓、臺灣鬚鱧等魚類溯游，體長分布目視大約5-10cm，顯示構造物對魚類之溯游能力並未造成太大影響，魚類仍可藉由魚道順利上溯及進食，發揮暢通廊道之功效。

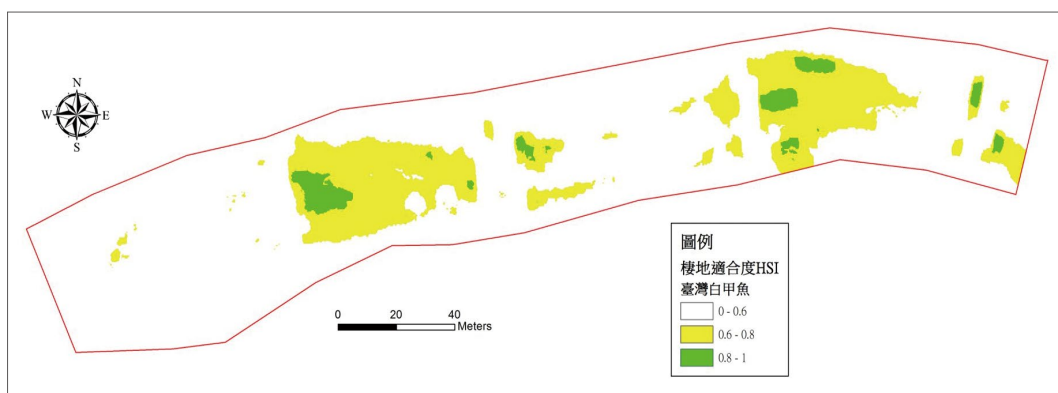
圖17、臺灣白甲魚棲地適合度（2015年，HSI0.8）。

以2015年施工前地形，空間內插後的棲地適合度HSI分布如圖17，HSI>0.8的面積為20,957平方公尺（10.2%）。2018年完工後地形，以CCHE-2D模式計算水深流速，HSI分布如圖18，面積42209平方公尺（18.9%），改善後優質棲地面積與比例增加。若標準降低，只要有可能成為臺灣白甲魚偏好的棲地均列入，因此以HSI>0.2進行分析，2015年的地形HSI空間分布，如圖19，面積為83,027平方公尺（40.3%），2018年的HSI空間分布如圖20，面積119,258平方公尺（53.4%），改善後棲地面積與比例增大，顯見結構物施作對溪流生態改善有其正面效益。

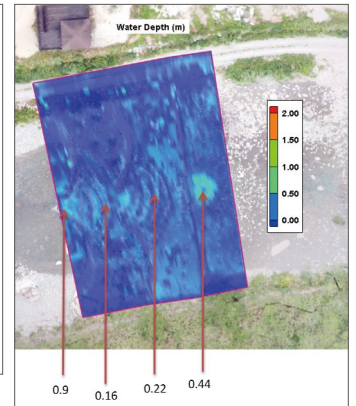
圖22、拱形固床工水深分布。

通式魚道分別進行模擬，並量測部分點位的流速水深（2018年10月12日量測），實測值與模擬值大致接近，其水深分析結果：扇形、拱型分布如圖21-22，蓄水深槽水深可達40cm以上，另構造物頂面皆保有5cm以上水深，可供魚類上溯；另流速分析結果如圖23-24，若以1.0m/s劃一條流速的等值線，魚類可輕易上溯。

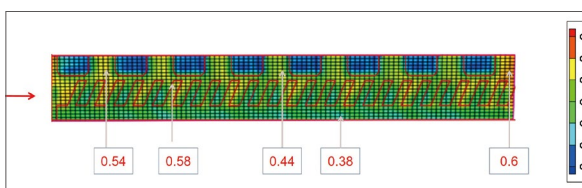
圖25、改良型舟通式魚道水深分布。

舟通式魚道模擬流量則採用0.65cms，由於在改良型舟通式魚道旁邊仍有溢流至潛壩的流量，推估入流量模擬值並與魚道實測流速與水深比較，流量約為0.65cms較為合理。由水深分析結果圖25，水流越過魚骨（阻流材）水深約12-23公分，在魚類休息區，水深約47-58公分，模擬值與實測值相近。由流速分析結果圖26，魚類休息區的流速小於0.5m/s，低於一般魚類的巡航泳速，但在魚骨與休息區間的

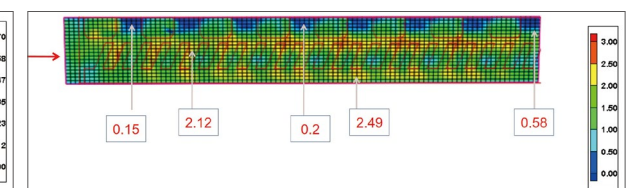
圖26、改良型舟通式魚道流速分布。

縫隙，流速可達2.5m/s，可能超過魚類突進泳速，因此要通過該區域，需要以躍出水面方式通過，魚骨間的流速較低，約小於1.0m/s，推測魚類可能採取休息區休息後，尋找低於突進泳速的路徑，迂迴前進，期間需要多次到休息區的緩流區休息。
